# 2011年東北地方太平洋沖地震と 原子力発電所に対する地震の被害

2011年4月4日

原子力安全・保安院(NISA)  
原子力安全基盤機構(JNES)

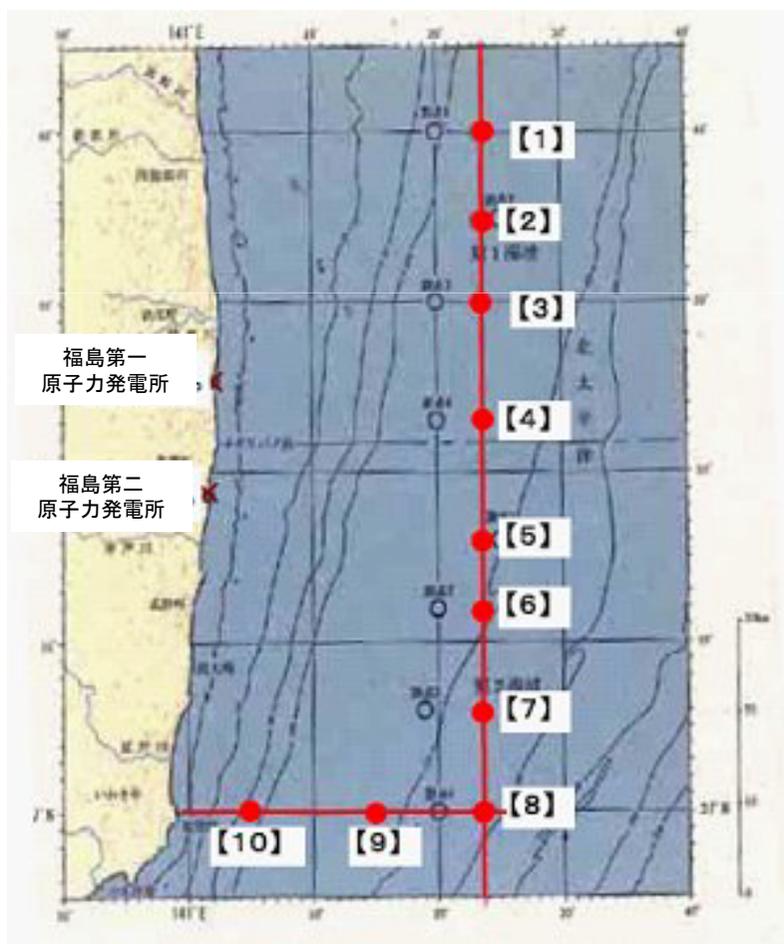
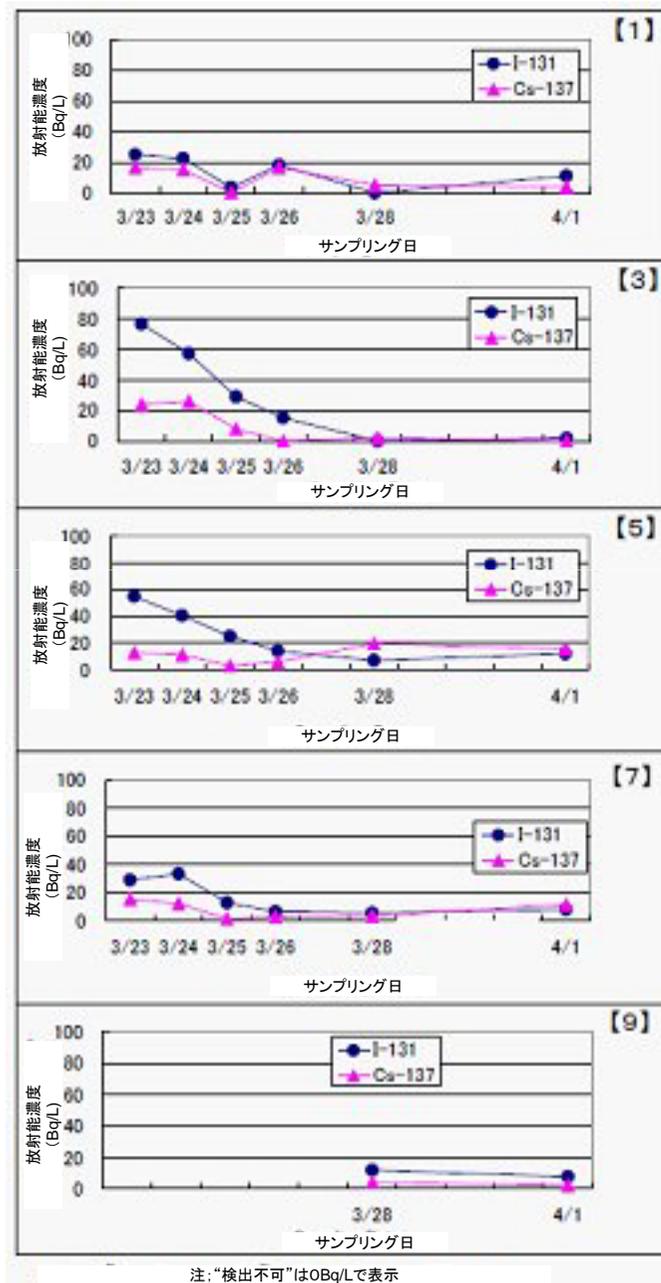
### ④ 福島第一原子力発電所周辺の海水モニタリング

- 位置#3の放射性物質濃度は最大76.8Bq/Lとなり、周辺監視区域の限度を超えた。
