# NRA 技術報告

## 原子力発電所における高エネルギー アーク損傷（HEAF）に関する分析

Analysis of High Energy Arcing Fault at Nuclear Power  
Plants

平成 28 年 3 月

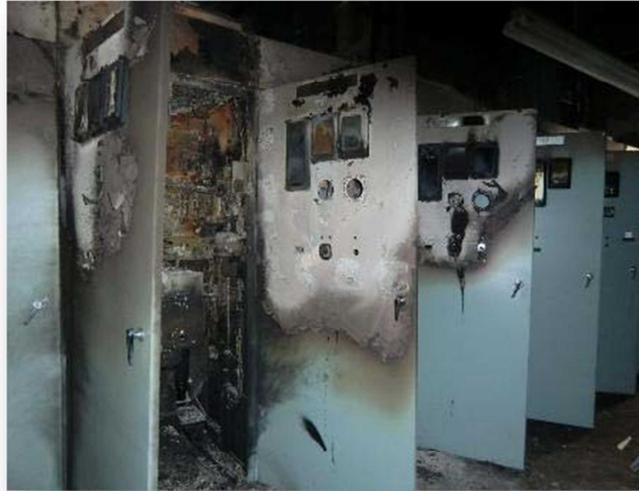
図2. 1 女川1号機の高圧電源盤のHEAFによる損傷状況<sup>(参7)</sup>  
 Fig. 2.1 Damage of metalclad switchgear caused by HEAF event at Onagawa NPS unit 1

2011 年 3 月の女川 1 号機におけるタービン建屋地下 1 階の常用高圧電源盤の損傷状況及びアーク放電の発生原因の推定図を図 2. 1 及び図 2. 2 に示す。

女川 1 号機では、常用設備 6-1A ユニットにおいて、異なる 2 台の高圧電源盤でアーク放電が発生し、連結する 10 台の高圧電源盤にケーブルダクトを通じて損傷が広がった。この損傷及びその後の火災によって安全系の残留熱除去系ポンプが一時停止するという二次的な事象も発生した<sup>(参9)</sup>。

図2. 1に女川1号機で撮影された高圧電源盤の損傷状況を、また、表4. 4及び付録4に本 HEAF 試験で用いた高圧電源盤の HEAF 試験終了後の状況を示した。HEAF 試験終了後の高圧電源盤の損傷の状況は、女川1号機の高圧電源盤ほど過酷ではない。さらに遮断器や高圧電源盤の後方に取り付けたサンプルケーブルについても、女川1号機の高圧電源盤ほど激しい損傷は認められなかった。

女川1号機の事例では損傷状況の分析から、アーク放電は異なる高圧電源盤で2回発生したとされている。一方、本 HEAF 試験における高圧電源盤のアーク放電は1回である。したがって、損傷状況に差異が生じた理由は、女川1号機の場合より本 HEAF 試験はアークエネルギーが小さかったためと考えられる。

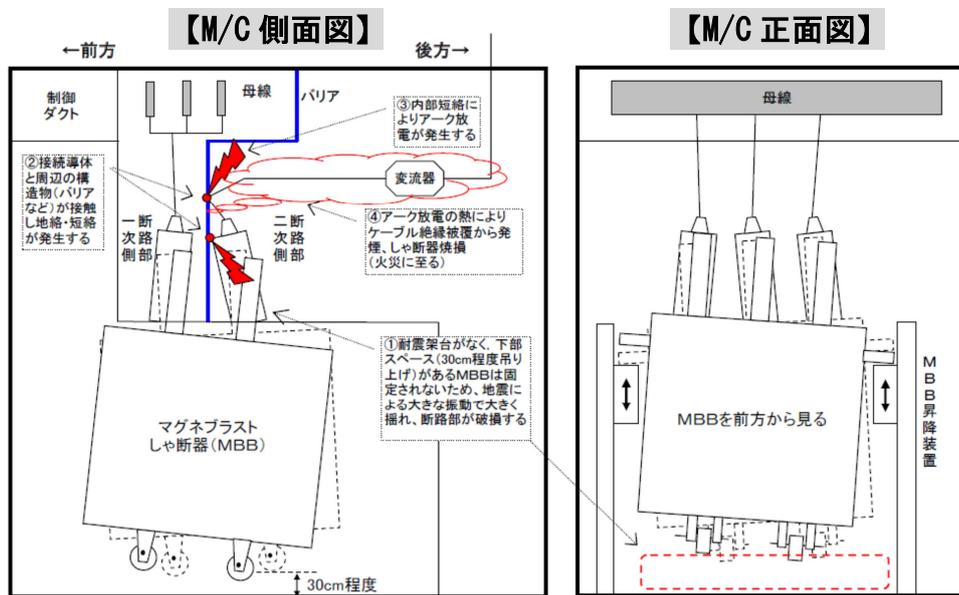
図2. 2 女川1号機の高圧電源盤におけるアーク放電の発生原因の推定図<sup>(参7)</sup>  
 Fig. 2.2 Presumed cause of arc outbreak in metalclad switchgear of Onagawa NPS unit 1

東北電力は、この女川 1 号機の HEAF 事例におけるアーク放電の発生原因について以下のように推定している。

- ① 地震の大きな振動によって、耐震架台が設置されていない当該盤のマグネブラス トしゃ断器（MBB）は固定されず、下部にスペースがあることから大きく揺れ、一次、二次側断路部の接続導体及び絶縁物の変形・破損した。
- ② 断路部の変形・破損により接続導体が周囲の構造物（バリアなど）と接触し、短絡・地絡が発生した。
- ③ 一部短絡により接続導体と周囲の構造物でアーク放電が発生した。
- ④ アーク放電の発生熱の影響により、盤内ケーブルの絶縁被覆は溶けて発煙し、遮断器を含む周辺構造物が焼損した。

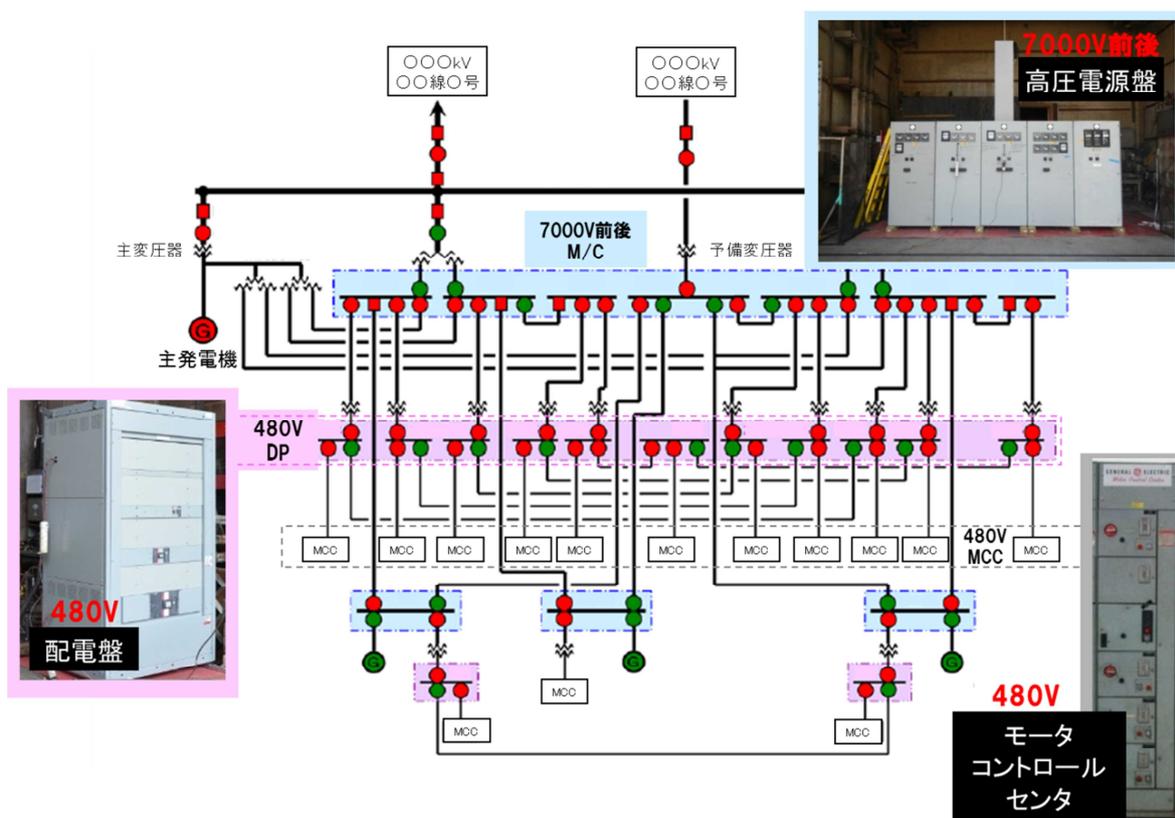
図 3. 1 原子力発電所の所内電気系統及び電気設備

一般的な原子力発電所の所内電気系統及び電気設備を図 3. 1 に示す。原子炉運転中は、主発電機からの電力の一部は、変圧器によって降圧し、モータ等のための所内電源として用いられている。所内電源は、高圧電源盤（7000V 前後）、配電盤（480V）及びモータコントロールセンタ（480V）を介して供給されている。今回の試験体としては、原子力発電所の代表的な電気設備である高圧電源盤、比較的低電圧の配電盤及びモータコントロールセンタを用いた。

Fig. 3.1 Typical electrical system and equipment in nuclear power plant

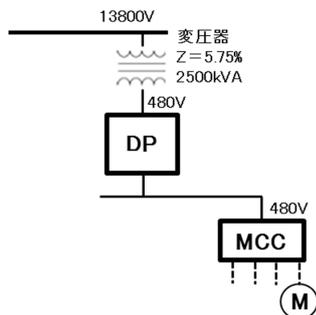
図3. 2 DP と MCC (+モータ) の接続系統図

標準的な電気設備における比較的低電圧の配電盤 (DP) 及びモータコントロールセンタ (MCC) の接続関係及び諸量を図 3. 2 に示す。配電盤 (DP) の短絡電流  $I_{b\_DP}$  は、図 3. 2 の標準設計条件から高圧電源盤と同様に計算すると、以下のとおりとなる。

また、モータコントロールセンタで短絡が発生した場合には、配電盤との接続関係及びモータコントロールセンタに接続するモータからの寄与電流 (モーターコントリビューション) による短絡電流の増分を考慮した。すなわち、この短絡電流の増分として、モータが 4 台接続されていると仮定し、モータの定格電流 2.8 kA の 4 倍の電流が短絡時に流れる最大値であるとみなして、次式によりモータコントロールセンタの短絡電流  $I_{b\_MCC}$  を求めた。

Fig.3.2 Distribution diagram between DP and MCC (+Motor)

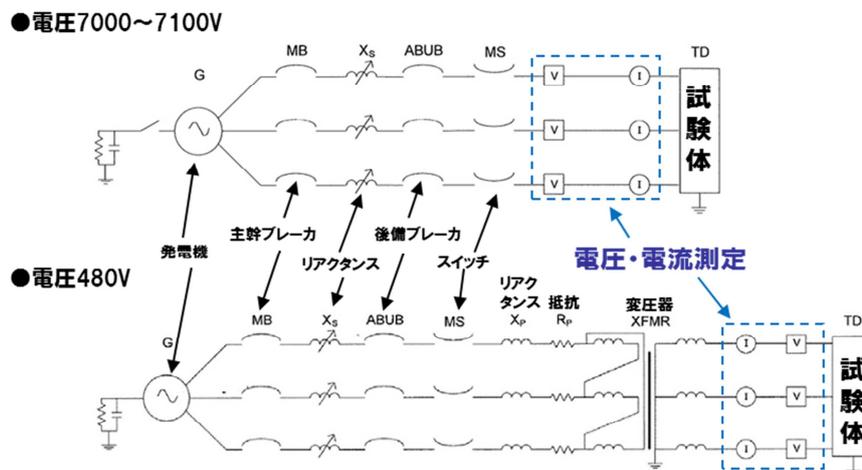
図3. 3 HEAF 試験に用いた回路

実機で発生するアーク放電を模擬するために用いた回路を図3. 3に示す。

Fig. 3.3 HEAF test circuit

電圧が 7000～7100V の場合と 480V の場合で構成の異なる回路を用いた。図中の試験体の部分に、対応する電気盤を設置して、試験を実施した。また、試験時の電圧及び電流値は電気盤よりも上流（発電機側）で測定した。

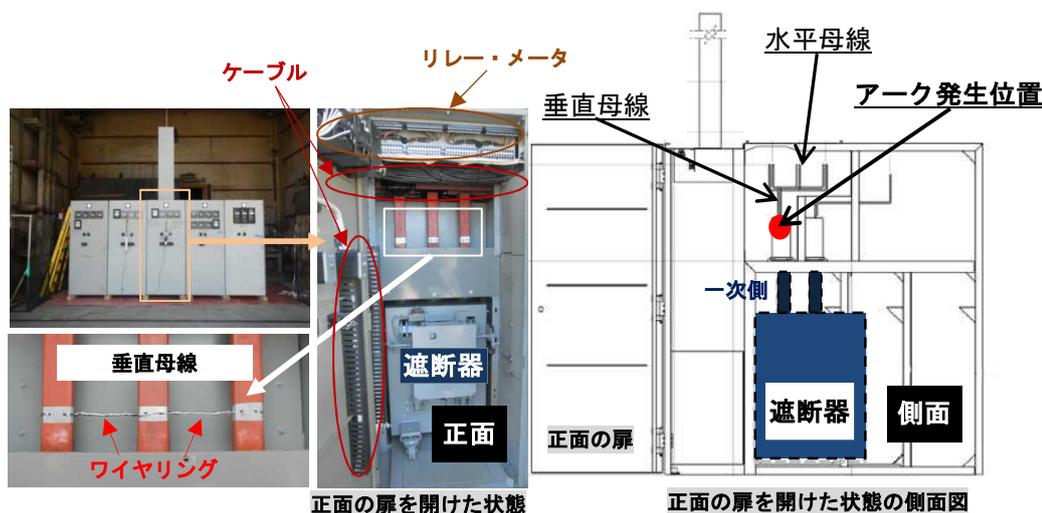
図3.4 試験に用いた高圧電源盤

高圧電源盤（縦：2,133mm、横：914mm、高さ：2,286mm）の構造及びアーク放電の発生位置を図3.4に示す。本高圧電源盤の定格値は電圧6900V及び電流2.3kAであるが、今回は定格値が電圧7000～7100V及び電流2.3kAのものとして HEAF 試験を行った。高圧電源盤への電力は、盤外から水平母線により供給される。水平母線は盤内で垂直母線に接続しており、その垂直母線から遮断器の一次側に電力が供給される構造になっている。

盤内の主な可燃物は、電源盤の構成部品であるリレー、メータ等に用いられているプラスチック類及びケーブルである。アーク放電は高圧電源盤内部の遮断器の一次側のアルミニウム製垂直母線で発生させた。アーク放電は、3.4のとおり IEEE に従って 垂直母線に導電性針金をワイヤリングした後、表3.1の試験条件で大電流を流し三相短絡させることで発生させた。

Fig. 3.4 Metalclad switchgear used in the test

なお、本 HEAF 試験におけるアーク放電の発生方法は、米国電気電子学会（IEEE: Institute of Electrical and Electronics Engineers。以下「IEEE」という。）C37. 20. 7-2007<sup>(参 10)</sup>に基づいており、図 3. 4 に示すように母線に導電性針金をワイヤリングした状態で、3. 3 で求めた大電流の短絡電流目標値を流すことによりアークを発生させた。

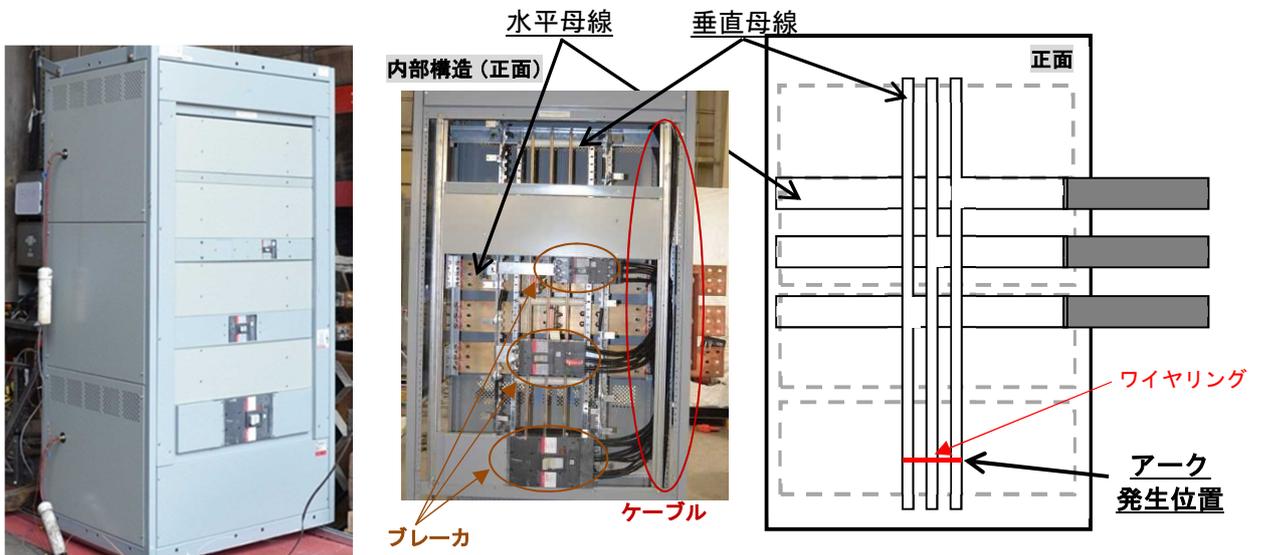
図 3. 5 試験に用いた配電盤

配電盤としては、米国の原子力発電所等で一般的に使用されている General Electric 社製 APN-B を用いた。配電盤（縦：889mm、横：1,143mm、高さ：2,286mm）の構造及びアーク放電の発生位置を図 3. 5 に示す。

本配電盤の定格値は、電圧 480V 及び電流 3.0kA である。配電盤への電力は、盤外から水平母線により供給される。また、水平母線は盤内で垂直母線に接続しており、その垂直母線から更に 3 個のブレーカに電力が供給される構造になっている。

盤内の主な可燃物は、ブレーカの部品であるプラスチック類及びケーブルである。アーク放電は、最下部に設置してあるブレーカ裏の銅製垂直母線部分で発生させた。また、アーク放電の発生方法は、高圧電源盤の試験と同じである。

Fig. 3.5 Distribution panel used in the test

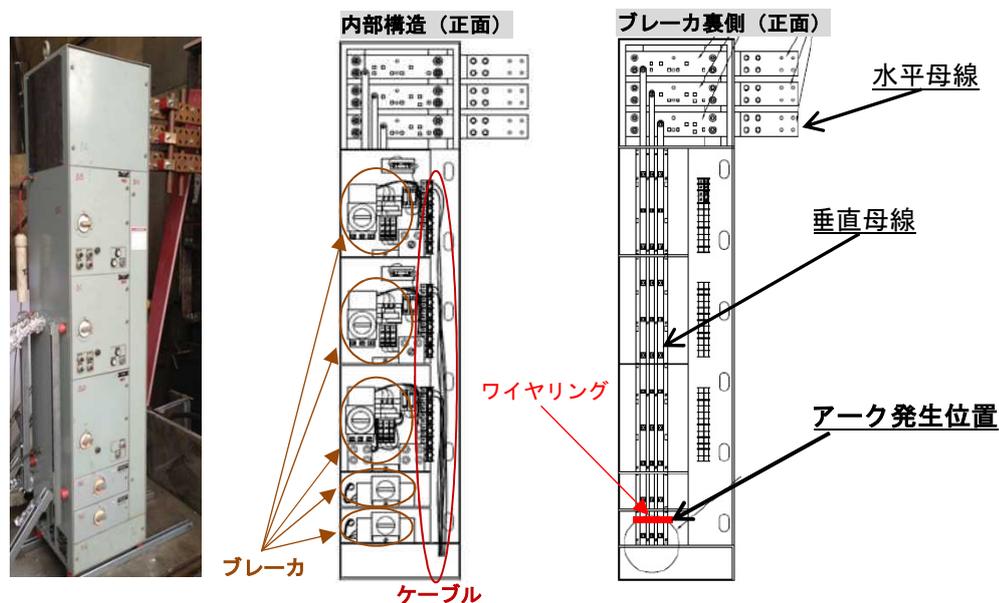
図3. 6 試験に用いたモータコントロールセンタ

モータコントロールセンタとしては、米国の原子力発電所等で一般的に使用されている General Electric 社製 Series 7700 MCC を用いた。モータコントロールセンタ（縦：508mm、横：508mm、高さ：2,324mm）の構造及びアーク放電の発生位置を図3. 6示す。

本モータコントロールセンタの定格値は、電圧 480V 及び電流 0.6kA である。モータコントロールセンタへの電力は、盤外から水平母線により供給される。また、水平母線は盤内で垂直母線に接続しており、その垂直母線から更に5個のブレーカに電力が供給される構造になっている。

盤内の主な可燃物は、ブレーカの部品であるプラスチック類及びケーブルである。アーク放電は、最下部に設置してあるブレーカ裏の銅製垂直母線部分で発生させた。また、アーク放電の発生方法は、高圧電源盤の試験と同じである。

Fig. 3.6 Motor control center used in the test

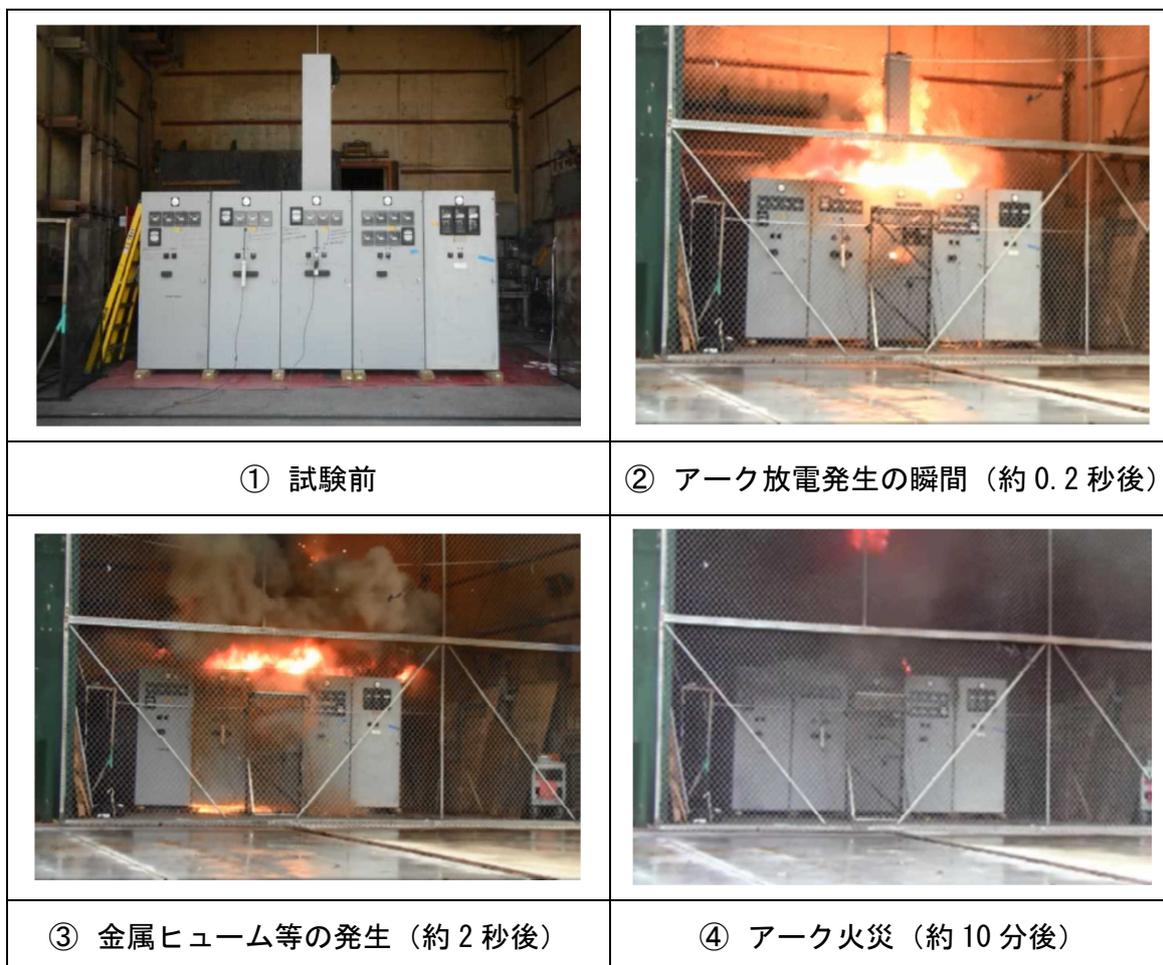
図 4.1 高圧電源盤の HEAF 試験

5連の高圧電源盤を用いて、電圧値 7000~7100V、短絡電流値 22.6~25.0kA 及び短絡時間 1.0/2.0/2.5/3.0 秒をアーク放電発生条件として設定し、6 回の HEAF 試験を実施した。高圧電源盤の HEAF 試験 2 の写真を図 4.1 に示す。①は試験前、②はアーク放電発生瞬間（約 0.2 秒後）、③はアーク放電・金属ヒューム等の発生（約 2 秒後）及び④はアーク火災（約 10 分後）の写真であり、事象の進展順に並べてある。②では、アーク放電・金属ヒューム等が盤内に収まりきれず一部が上部開口から盤外へ漏えいしていることが分かる。③では、金属ヒューム等が大量に発生していることが分かる。アーク火災はアーク発生から 5~7 分後に発生し、隣接する高圧電源盤及び垂直トレイ内ケーブルの二次火災を引き起こした。なお、HEAF 試験後の高圧電源盤の状況については、付録 4 に示す。

Fig. 4.1 HEAF test of metalclad switchgear

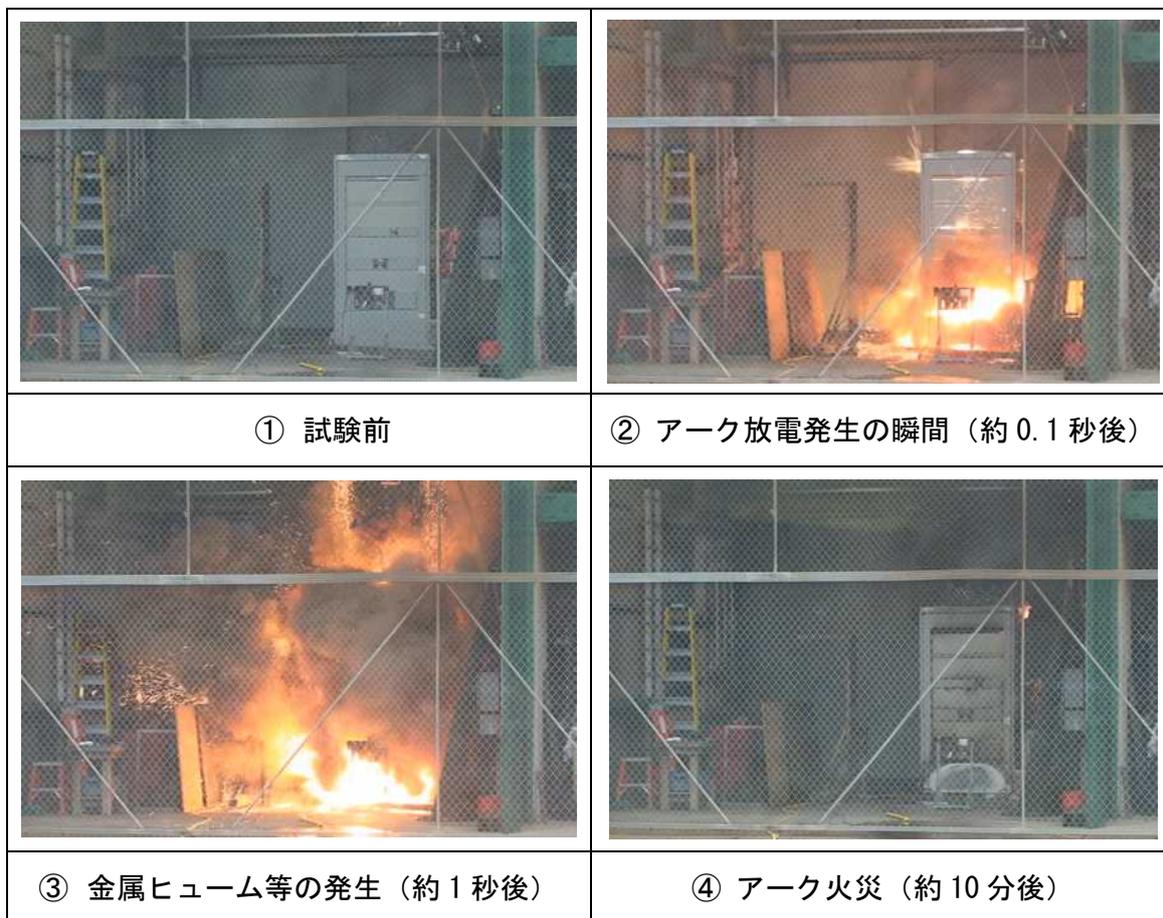
図 4. 2 配電盤の HEAF 試験

配電盤を用いて、電圧値 480V、短絡電流値 52.3kA 及び短絡時間 2.0 秒をアーク放電発生条件として設定し、同条件下で 3 回の HEAF 試験を実施した。配電盤の HEAF 試験 1 の写真を図 4. 2 に示す。

Fig. 4.2 HEAF test of distribution panel

①は試験前、②はアーク放電発生の瞬間（約 0.1 秒後）、③はアーク放電及びアーク放電の熱で発生した金属ヒューム等の発生（約 1 秒後）及び④はアーク火災（約 10 分後）の写真である。②及び③では、金属ヒューム等が盤内に収まりきれず、一部は盤外へ漏えいしていることが分かる。アーク火災は、アーク放電発生から数分後に発生し、約 20 分間継続した。また、アーク火災時には、同時に大量のばい煙も発生した。なお、HEAF 試験後の配電盤の状況については、付録 5 に示す。

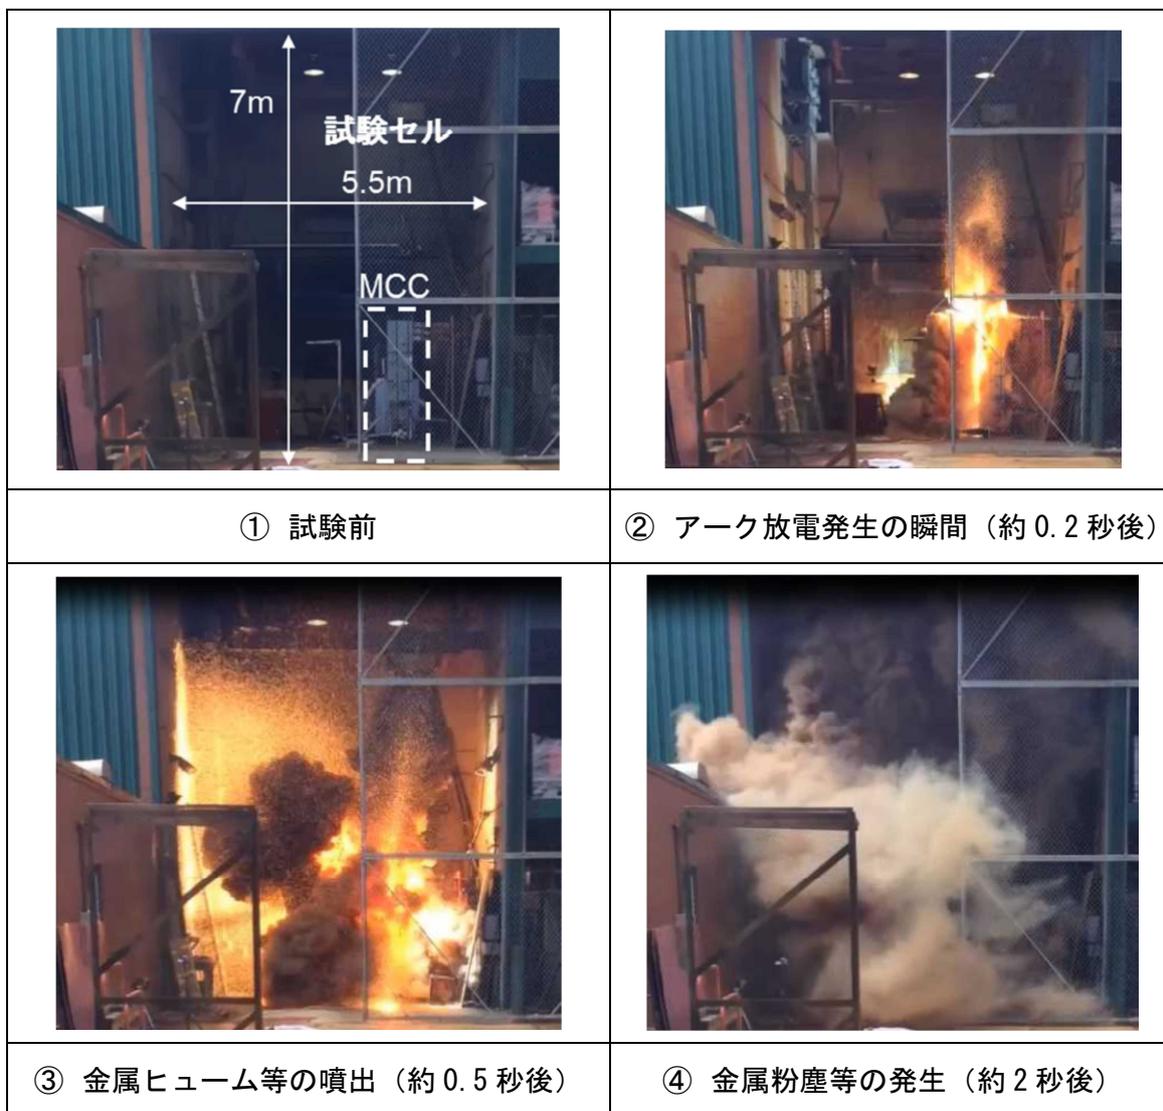
図 4. 3 モータコントロールセンタの HEAF 試験

モータコントロールセンタを用いて、電圧値 480V、短絡電流値 63.5kA 及び短絡時間 2.0 秒をアーク放電発生条件として設定し、同条件下で 4 回の HEAF 試験を実施した。モータコントロールセンタの HEAF 試験 2 の写真を図 4. 3 に示す。

Fig. 4.3 HEAF test of motor control center

①は試験前、②はアーク放電発生の瞬間（約 0.2 秒後）、③はアーク放電・金属ヒューム等の噴出（約 0.5 秒後）及び④は金属粉塵等の発生（約 2 秒後）の写真である。③では、モータコントロールセンタの筐体が破損し、大量の金属ヒューム等が噴出していることが分かる。④では、大量の金属粉塵等が、試験セル内（横幅 5.5m × 高さ 7.0m）

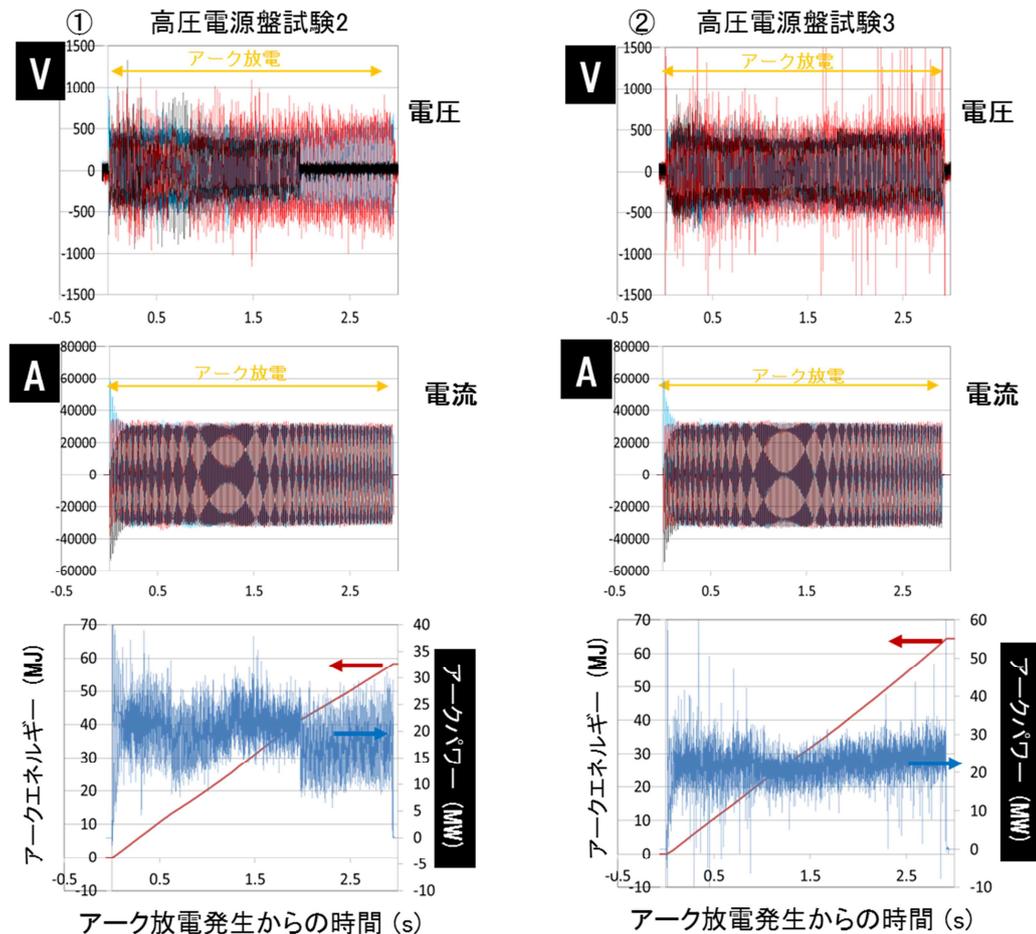
図 5. 1 高圧電源盤の HEAF 試験の波形 (電圧、電流及びアークパワー)

高圧電源盤の HEAF 試験における電圧、電流及びアークパワーの波形を図 5. 1 に示す。

Fig 5.1 Waveforms obtained from M/C HEAF tests (voltage, electric current and arc power)

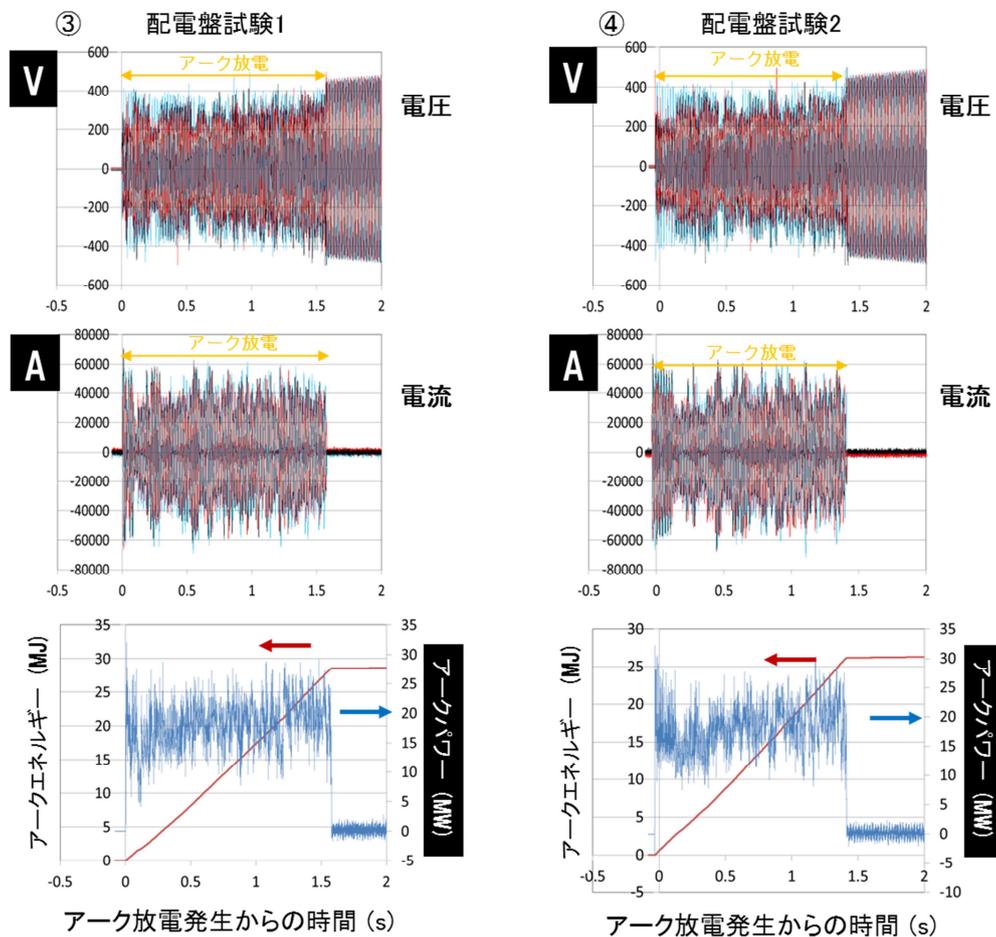
図 5. 2 配電盤の HEAF 試験の波形（電圧、電流及びアークパワー）

配電盤の HEAF 試験における電圧、電流及びアークパワーの波形を図 5. 2 に示す。

Fig 5.2 Waveforms obtained from DP HEAF tests (voltage, electric current and arc power)

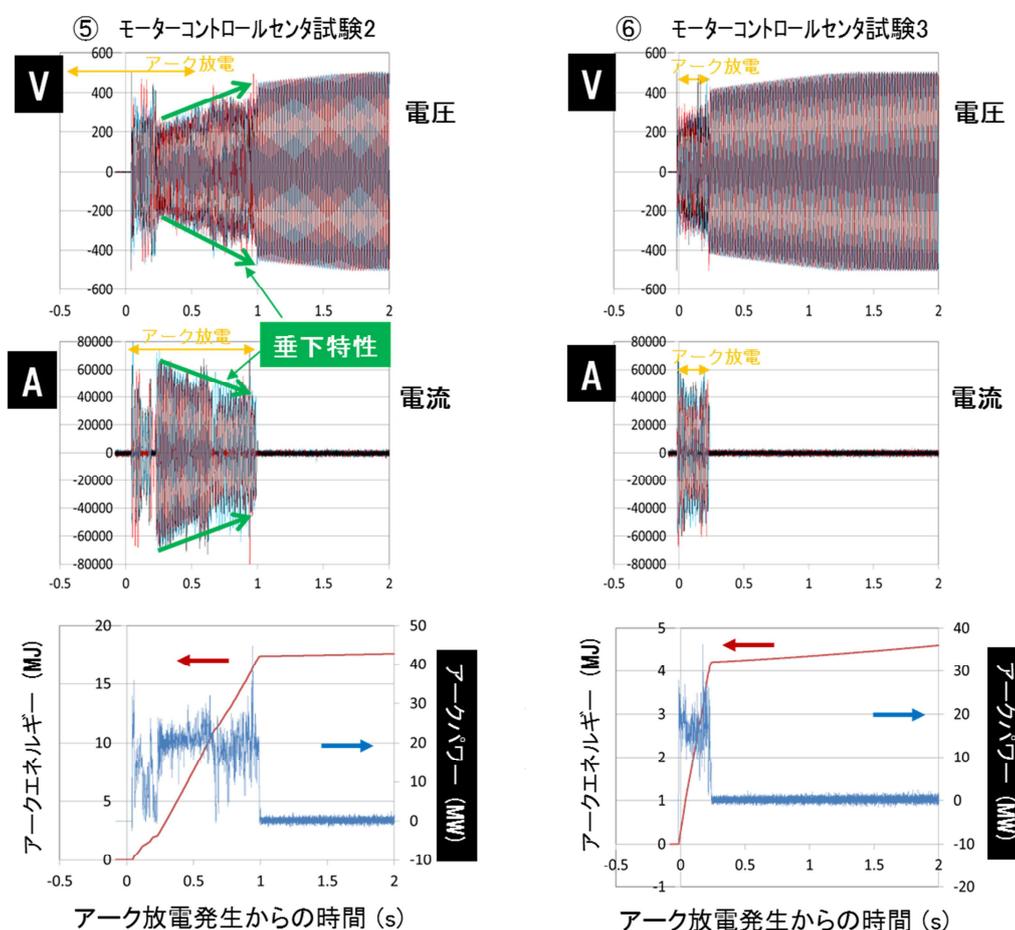
図 5. 3 モータコントロールセンタの HEAF 試験の波形 (電圧、電流及びアークパワー)

モータコントロールセンタの HEAF 試験における電圧、電流及びアークパワーの波形を図 5. 3 に示す。

Fig 5.3 Waveforms obtained from MCC HEAF tests (voltage, electric current and arc power)

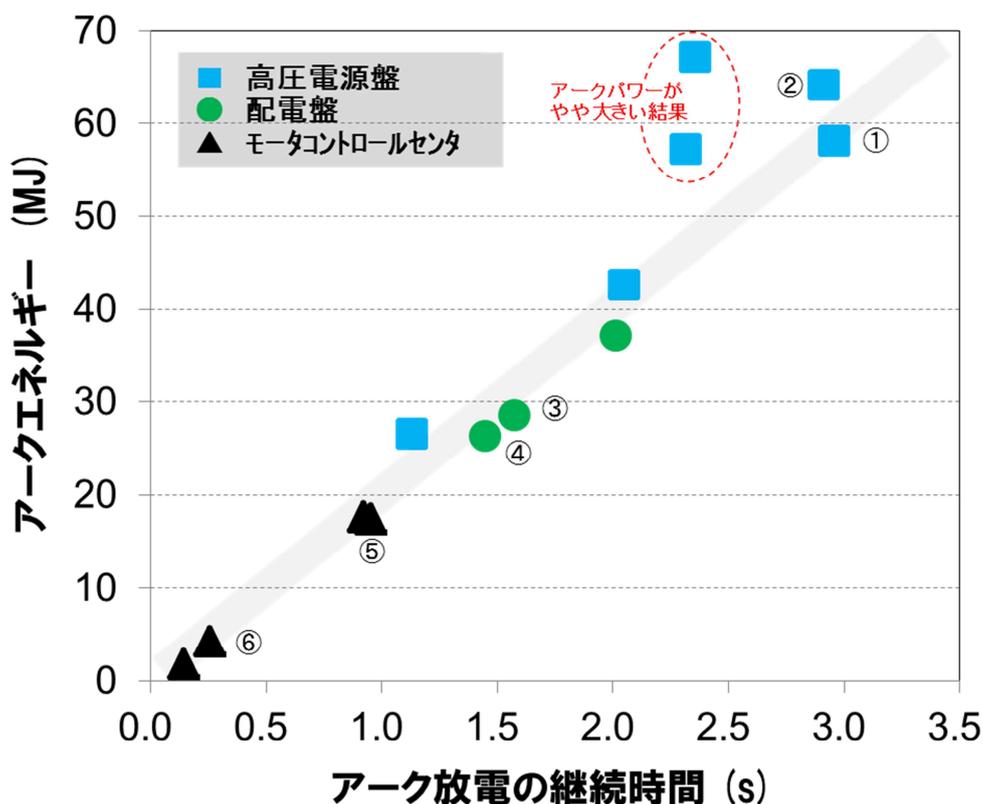
図 5. 4 アーク放電の継続時間とアークエネルギーの関係性  
 Fig 5.4 Relationship between arc duration and arc energy

図に示すように本 HEAF 試験では、個々の電気盤についてアークエネルギーとアーク放電の継続時間の間に比例関係が認められ、アークパワーがほぼ一定になった。高圧電源盤の中にアークパワーがやや大きい結果が存在するものの、それ以外の電気盤においてはアークパワーがほぼ同等の値になった。

このことは、本 HEAF 試験で対象としたような大電流のアーク放電が電気盤内で発生した場合には、そのアークパワーが電気盤の種類、設定の電圧・電流値、短絡電圧・電流値に大きくは依存しないことを示唆している。

図 6. 1 には、図 5. 4 で示した HEAF 試験時に発生したアークエネルギーとアーク放電の継続時間との関係にアーク火災が発生した試験を赤塗りして示した。

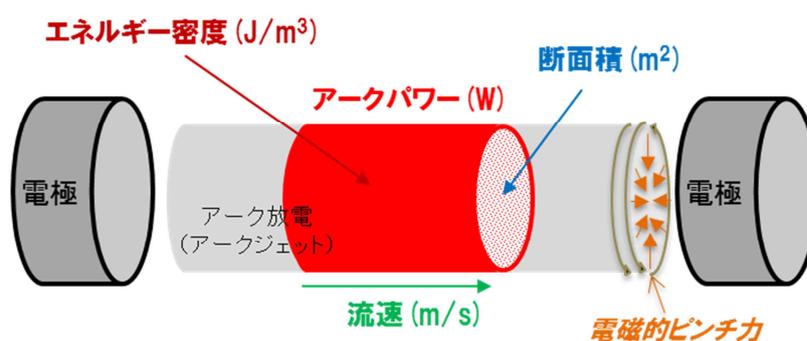
図 5. 5 アーク放電のエネルギーモデル

ある一定の距離をとる二つの電極間に発生するアーク放電のエネルギーモデル及びそのモデルに基づいたアークパワーの構成式を、図 5. 5 及び式 5. 1 に示す。アークパワーは単位時間当たりのアークエネルギーであり、アークジェットのエネルギー密度 ( $\text{J}/\text{m}^3$ )、流速 ( $\text{m}/\text{s}$ ) 及び断面積 ( $\text{m}^2$ ) を乗じた値として表される。また、アークジェットの断面積は、その流速及び電流と電磁力により中心方向に働く力(電磁的ピンチ力)等の作用によって決まると考えられている。

Fig 5.5 Energy model of arc discharge

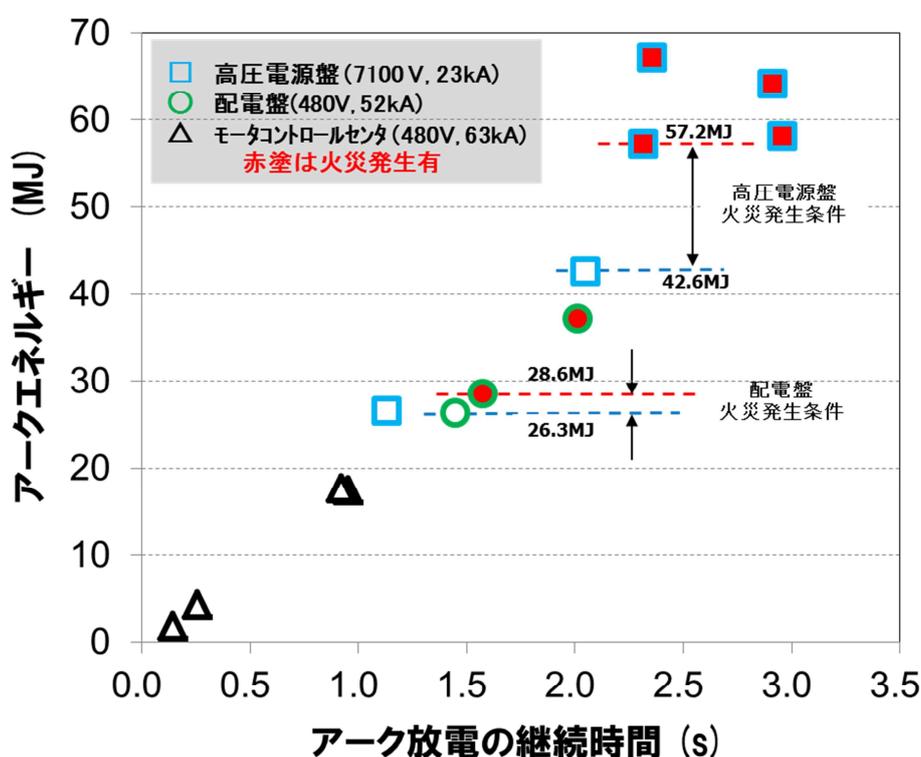
図 6. 1 火災の発生に必要なアークエネルギー

Fig 6.1 Arc energy necessary for causing fire

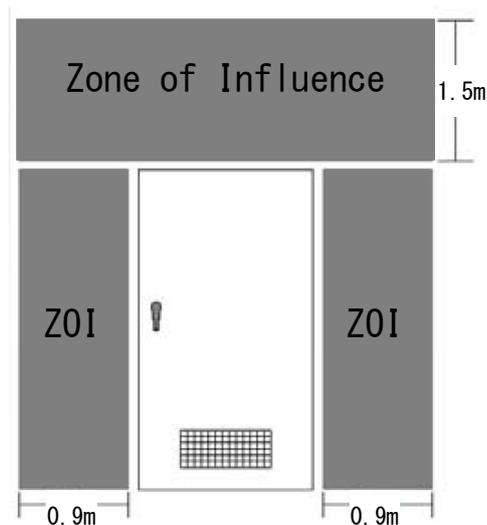
図 7. 1 HEAF 以外の火災に対する電気盤の ZOI

本 HEAF 試験では、3. 5 に述べたとおり、HEAF 事象が発生した際にアークが電気盤外に及ぼす影響について、熱流束を測定することにより知見を得ることとした。熱流束は、ケーブルのような可燃物が火災により損傷するかどうかを判断する上で重要なパラメータである。このため、米国 NRC の火災防護に係る規制基準<sup>(参3)</sup>に準じて、一般の火災に対する電気盤の ZOI を参考に、図 7. 1 に示すように電気盤の上部では 1.5m、前面及び側面では 0.9m 離れた位置において熱流束を測定した。

Fig 7.1 ZOI of electric cabinet for fire events except for HEAF

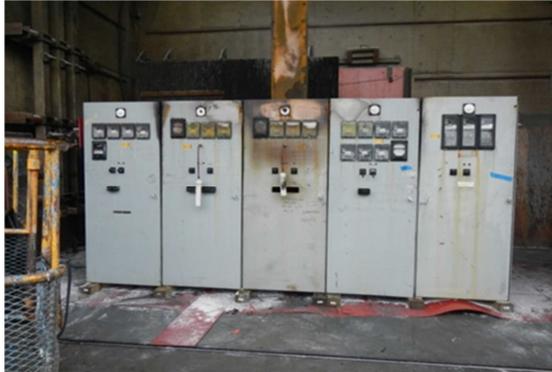
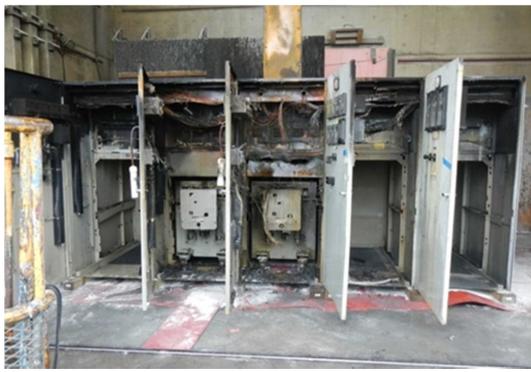
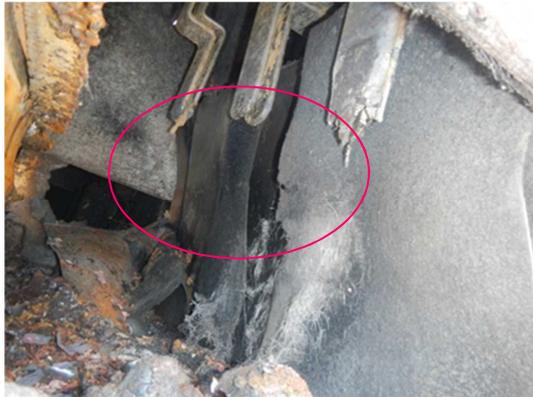
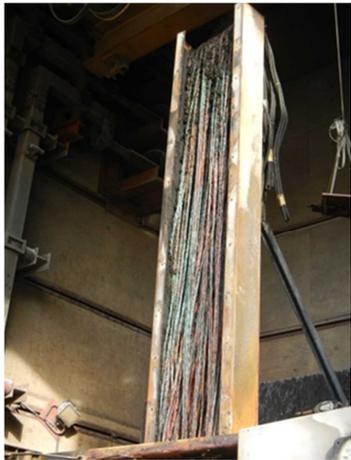
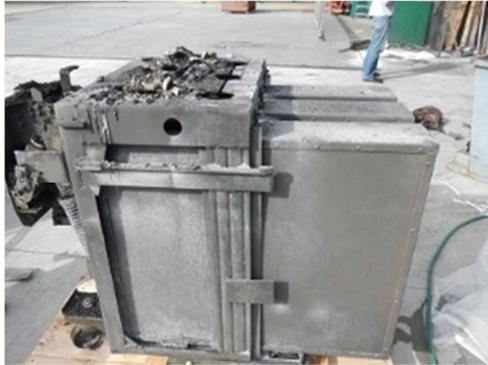
HEAF 試験後の高圧電源盤 (試験 2)

<p>高圧電源盤正面</p>	<p>高圧電源盤 (正面ドア開)</p>

<p>一次側垂直母線の破損 (アーク発生箇所)</p>	<p>火災後の垂直ダクト内ケーブル</p>

<p>アークエネルギー : 58.2MJ 盤内の最大圧力 : 18.6kPa</p>
<p>損傷した遮断器</p>

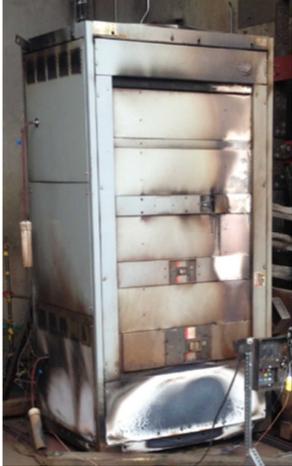
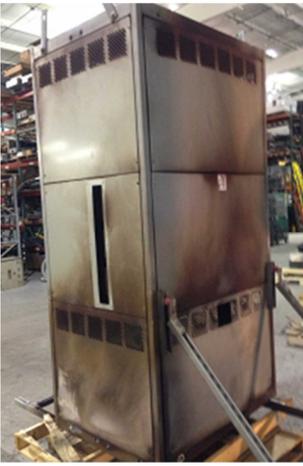
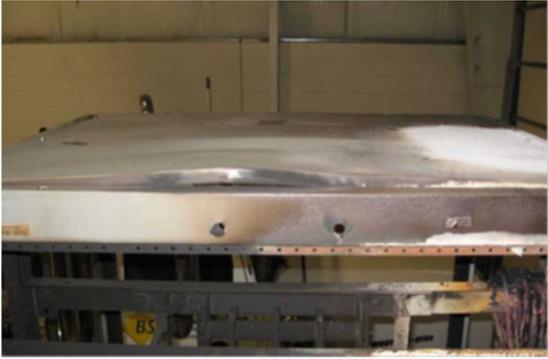
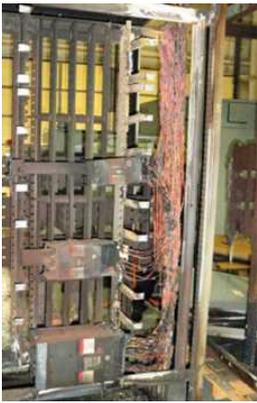
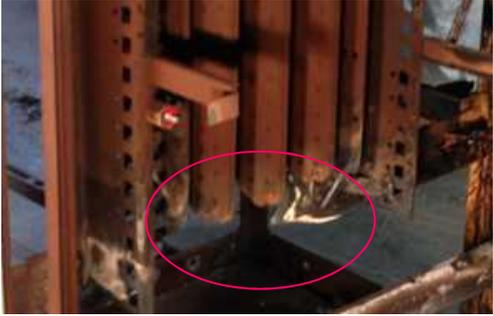
HEAF 試験後の配電盤 (試験 1)

<p>配電盤正面</p>	<p>配電盤右後方</p>

<p>配電盤上部</p>	<p>火災後の盤内ケーブル</p>

<p>アークエネルギー : 28.6MJ 盤内の最大圧力 : 26.2kPa</p>
<p>破損した垂直母線 (アーク発生箇所)</p>

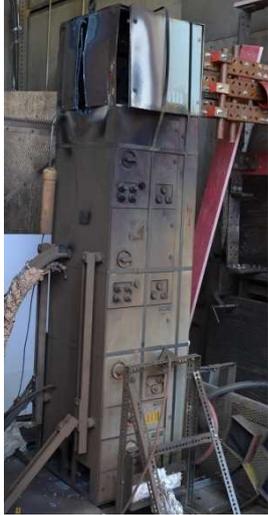
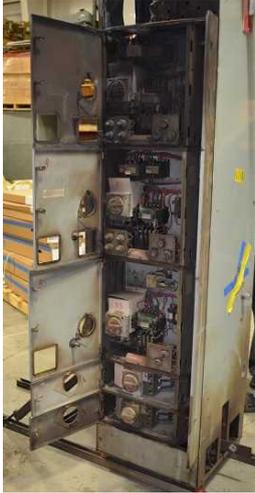
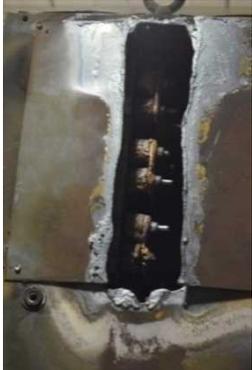
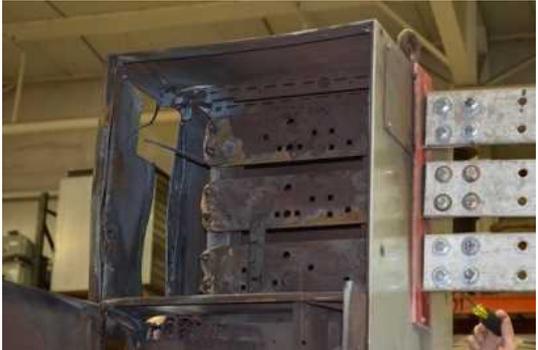
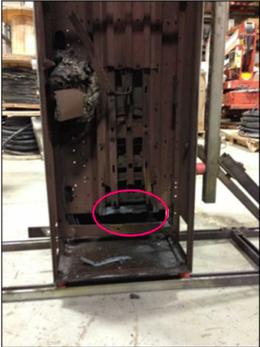
### HEAF 試験後のモータコントロールセンタ (試験 2)

<p>モータコントロールセンタ正面</p>	<p>モータコントロールセンタ (ドア開)</p>

<p>上部側面の破損</p>	<p>破損した上部水平母線</p>

<p>アークエネルギー：17.4MJ 盤内の最大圧力：41.4kPa</p>
<p>破損した垂直母線 (アーク発生箇所)</p>

アーク放電の継続時間に関しては、本 HEAF 試験の設定値 2.0 秒に対して、1回も 2.0 秒間継続させることはできなかった。試験後に盤内を確認したところ、4回全ての試験において垂直母線が大きく破損していた（付録6参照）。アーク放電発生時の衝撃等に耐えられず、垂直母線が破損したことが、アーク放電を 2.0 秒間継続できなかった原因であると考えられる。
