奥多摩有料道路の工事から開通まで

へん み とら お
辺 見 虎 夫*

1. はじめに

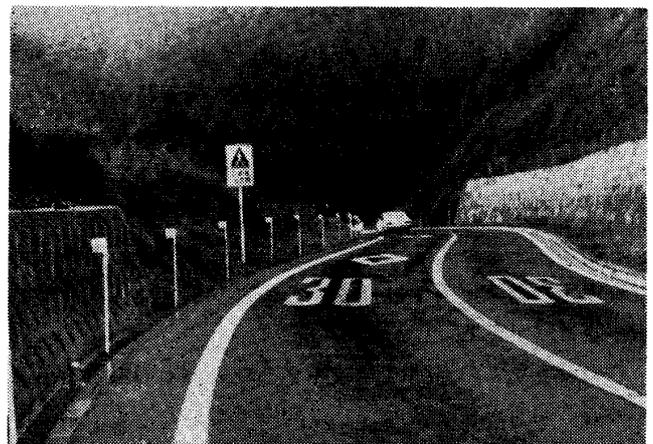
写真-1 安全施設の状況—浅間尾根付近—

- 3) この付近は局地的集中豪雨が多く、かつこの道路の縦横断コウ配、および道路構造、地質などから考えて、路面の良好な排水処理が道路の安全性に大きく影響するため、流末処理も含めて完全排水には慎重に配慮している。
- 4) この道路が山岳道路でもあり、また天候の急変、霧の発生も考えられるため、安全施設としては全線にわたりガードレール、中心および路側白線、各種注意標識、カーブミラー、ロードマーカー、デリニエータなど必要な施設を考慮した。特にロードマーカー、デリニエータは反射効率の良いものを配置した。
- 5) 国立公園内での道路建設のため自然景観の保持については特に要求されている。したがって崩落を最少限に防止し、道路と自然との調和を求めためノリ面の修景緑化を図る。その方法としては芝類の種子吹付をしてノリ面の緑化と植物の育成基盤の改良を図るとともに、この土地にふさわしい樹木の植栽を配慮した。
- 6) この付近、三頭山、御前山、浅間尾根にはハイキングコースが多く、この道路とも一部交差し、また重なる部分もある。

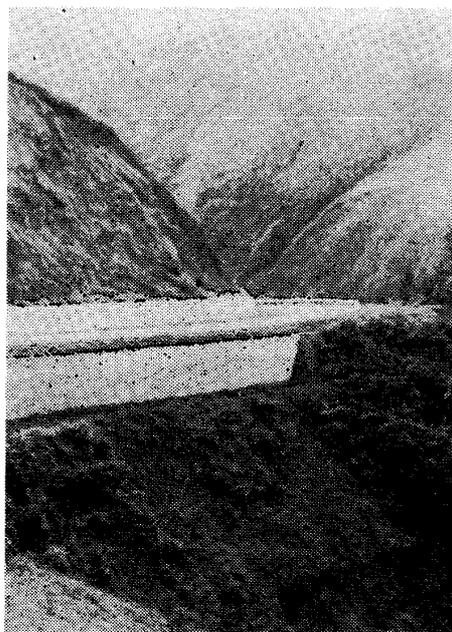
写真—2 鋼製擁壁の状況—奥多摩側落沢付近—

また、当初計画どおりの道路構造物、ならびに線型の確保が困難のため、縦断コウ配を含めた道路線型をほとんど全線にわたって再検討し安全側に修正するとともに、たとえば盛土構造物については場所によっては掘削量が少なく、かつ施工性の良い鋼製擁壁（PC 板使用）を採用するなど、工法、構造物の変更修正を行なった。

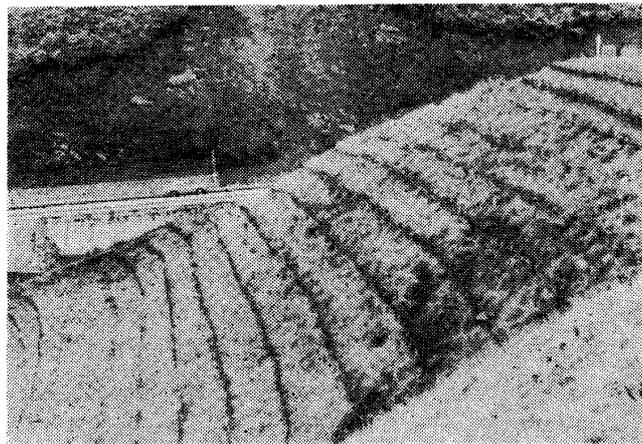
写真—3 盛土ノリ面の処理状況—檜原側数馬第一駐車場—

急速施工性の良いコルゲートセルによる土留構造物を先行施工、その後土砂搬入、ノリ面の転圧、修景を行なった。
