# やまなみハイウェイの舗装凍害とその調査研究

Frost damages of the pavements of Yamanami Highway and their investigations and studies

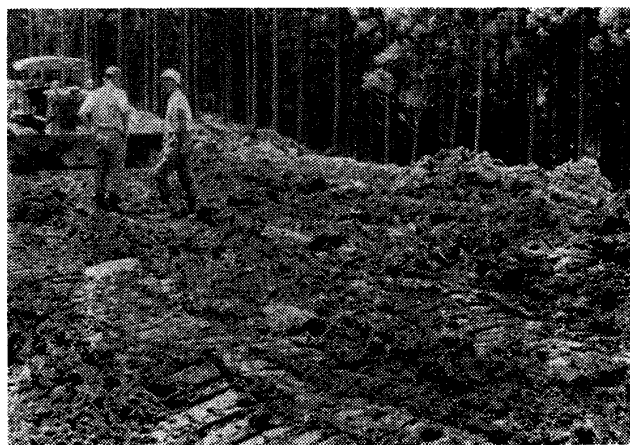
写真—2 森林地帯の土工の状況

路体の切土・盛土のためのロームの土工は、湿地用ブルドーザーをもってしても困難を極めた。特に昼間日照をよく受けない森林地帯では含水比がいっそう高く、施工業者は土工の際苦労が多かった(写真—2)。もし、日照量の多いところにルートを選定できたとすると凍害は軽微であっただろう。

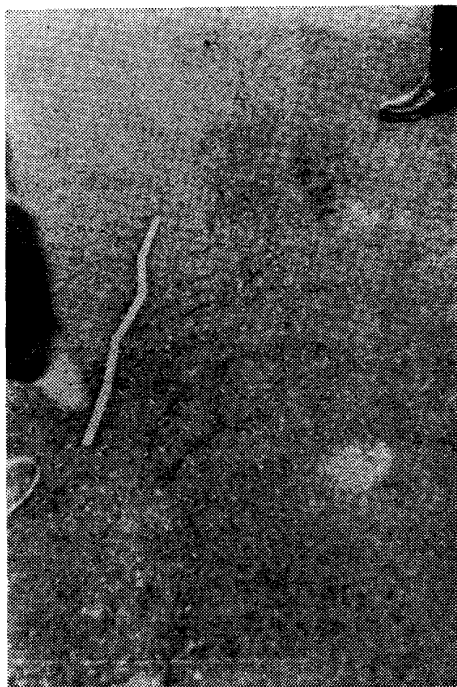
写真-3 アスコン表層に生じた流動  
(写真の手前方向に走行する車線, 昭和39年12月)

昭和36年暮れに発見された舗装の異状は、写真—3 に示すような5 cm 厚さのアスコン表層の流動(車が変速のときに与える水平力が原因の局所的なクリープ)であり、何箇所かに発生した。この原因は、村恵・谷本<sup>4)</sup>が、前年度に完成した国道3号線津奈木峠の舗装において発生した同様の流動について、いち早く優れた説明を加えているが、それと全く同じ現象である。流動が起きるまでの段階は、

図-5のなかに加えた説明のとおりである。アスコン表層厚さが現在のように10cmであれば、この流動は容易には起きなかったであろう。しかし現在は、アスコン表層下面の摩擦抵抗を増大させるような流動を起こさないための工法も進んでいる。

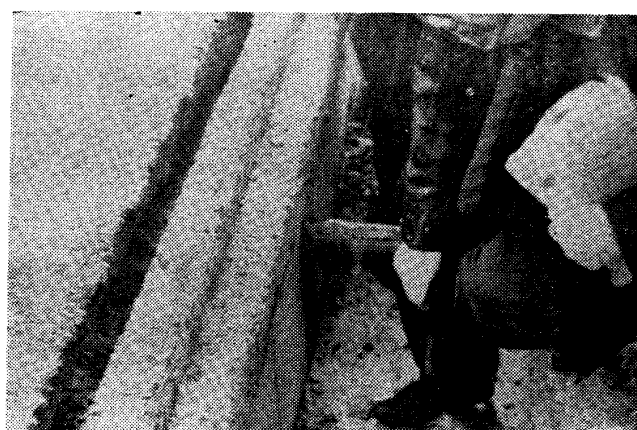
写真一七 舗装縁部の凍上とU型コンクリート側溝の凍害

高の違いは図一七に示すとおりであり、そのことをほぼ実証している。しかも舗装上の降雪を塩化カルシウムを散布して溶かしたため、側溝に流れたその水は氷点以下になっていて、側方からの凍結を促進した。その結果、凍上は横方向にも起きて側溝を押し倒そうとした（写真一七）。
