## 長野県西部地震における斜面崩壊の特徴

Features of slope failures induced by the Naganoken-Seibu Earthquake, 1984

田 中 耕 平\*

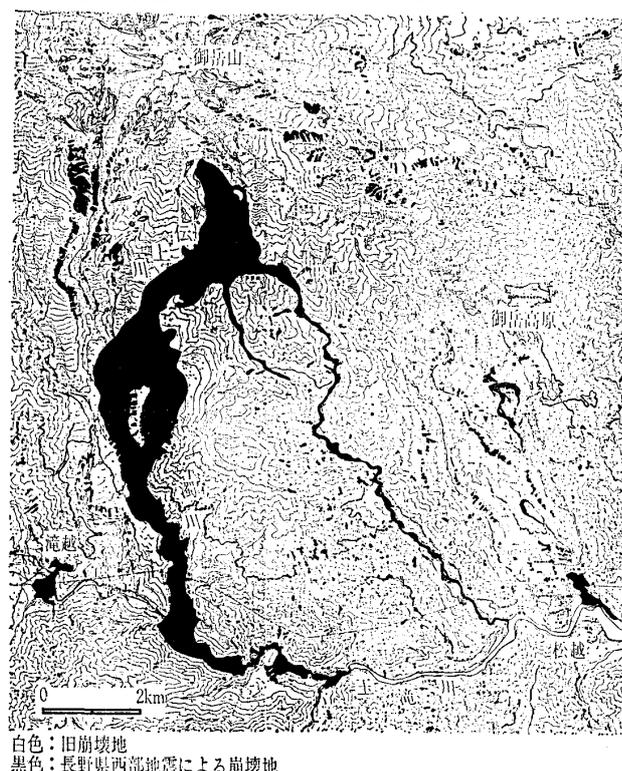
図-1 崩壊分布図

1984年長野県西部地震によって発生した崩壊は、発生域の地質・地形条件によって、大きく2つのグループに分けることができる。第1のグループは、崩壊発生の原因が主として地質構造に求められるもので、図-1に示すように

「伝上川源頭部」, 「松越」, 「御岳高原」, 「滝越」の崩壊がこれに属する。このグループの崩壊は規模が大きいが、数は少ない。また第2のグループは、地形要素が大きく影響しているもので、その発生場所は御岳山の南側に広く分布する。このグループの崩壊は個々の規模は小さく、いわゆる「崖くずれ」に相当するが、その数は多い。

ある。この調査範囲内で、今回の地震により新たに発生した小規模崩壊の数は 591 箇所、既存の小規模崩壊が拡大ないしは再発したものが 156 箇所を数えた。なお既存の小規模崩壊で拡大ないしは再発が明りように認められないものが 361 箇所あるが、これも崩壊分布図(図-1)に示して

石群の  $\theta$ ,  $\gamma$ ,  $\phi$ ,  $c$  を仮定して、発生予測図を作成した(図-10)。発生予測図を崩壊分布図(図-1)と比較すれば、御岳山の山頂周辺は良く一致しているが、調査範囲南部の古生層の破碎帯の分布域では、発生予測の適中率が低下する。これは古生層を破碎帯と非破碎帯に分けなかったためでこの区別をすれば、適中率はさらに上昇するであろう<sup>14)</sup>。

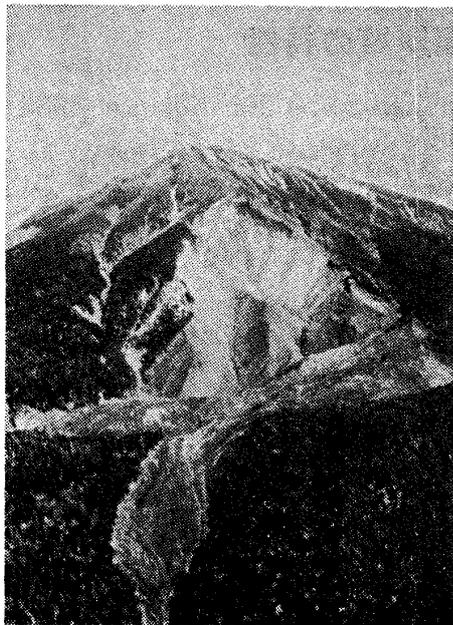
写真-1 伝上川源頭部の崩壊 (D. Keefer 氏撮影)

(i) 崩壊源 (写真-1) この崩壊の発生地点は、御岳山の山頂部から南東に伸びた尾根で、標高2550mから1850mに達する地域である。尾根そのものが崩壊をおこし、谷地形を呈しているため、尾根が途中で切られ、急に沢が始まっているように見える。崩壊の規模は奥行1300m, 最大幅450m, 最大厚180m, 崩壊面積40万 $m^2$ , その土量は3400万 $m^3$  (国土地理院) に達した。崩壊源の岩質は下部より、角礫岩層、軽石まじり火山灰層、スコリア層、溶結した降下火砕岩層の順に重なっている。このうち、軽石まじり火山灰層は谷地形を呈する崩壊源を覆うように広く分布しており、水を含んで滑りやすくなっていた。この軽石まじりの火山灰層は、侵食でできた谷に後期の噴出で一様に降下したもので、その上にスコリア層、火砕岩層と重なり、崩壊前には古い谷は完全に埋積されていたばかりではなく、この地域は尾根状を呈していた。以上のことから、今回の崩壊は、埋積谷に堆積していた軽石まじりの火山灰層が地震の振動で破断したため、これがすべり面となり、その上に重なる岩体が滑り落ちたと考えられる。また崩壊の移動様式は、谷壁斜面についている擦痕の統計的解析から、上部はほぼ斜面に平行し、下部は水平に近い角度でついていることが判明しており、上部からの圧縮により下部が前方に押し出された形が考えられている。また、

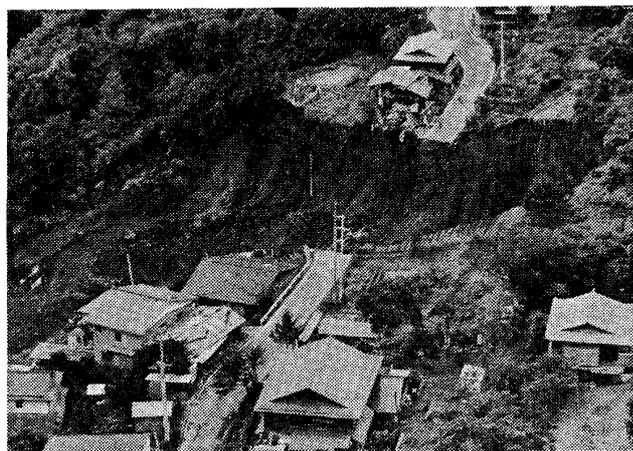
写真一2 松越地区の崩壊(信濃毎日新聞社撮影)

松越地区は王滝川に沿って形成された河岸段丘が大又川との合流で狭くなる所に位置し、背後に倉越山がせまっている。この松越地区で、地震とほぼ同時に大又川と松草川の合流点付近の右岸側が幅約150m, 奥行約200m, 深さ約30mにわたって崩壊した。この地区の基盤は古生層で、段丘礫と思われる円礫の上に、御岳山の降下火山灰を挟む

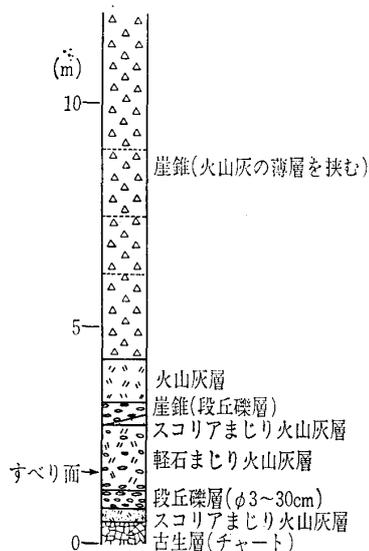
図一2 松越地区の模式柱状図

崖錐性堆積物が河岸段丘を形成している(図一2)。崩壊源は軽石まじりの火山灰層が、滑落崖を除いたほとんどの場所に分布している。その分布状況は、崩壊後に現れた地形の起伏に沿って連続している。このことは、軽石まじりの火山灰層の堆積が、初めから元の地形を被うように堆積したことを示しており、この地域にはもともと現在見るような谷地形があり、その上に軽石まじりの火山灰層、さらに崖錐性堆積物等が厚く被ったと考えられる。それが今回の地震により、軽石まじりの火山灰層で破断を生じ、その層から上の堆積物が崩壊したと考えられる。この谷地形は地下に浸透した雨水を集中する機構にもなっていたであろう。

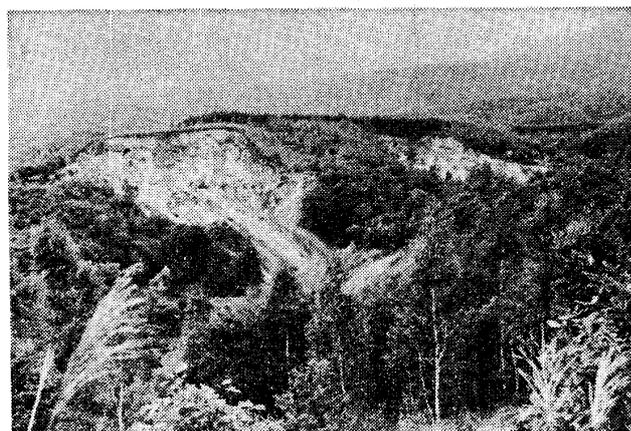
写真一3 御岳高原の崩壊

御岳霊場付近の有料道路に沿い3か所、さらにその付近の道路以外の場所で2か所、同じような性質のやや規模の大きな崩壊(最大のもので幅約100m、奥行約80m、深さ3~4m)が計5か所で発生した。これらの崩壊はいわゆる“層すべり”の特徴を示しており、崩壊面積に比して崩壊深が浅く一定で、すべり面は平板状を呈している。これは斜面に平行に形成された地層のうち、ある特定の層準で破断が生じ、崩壊が発生したことを物語っている。すべり面

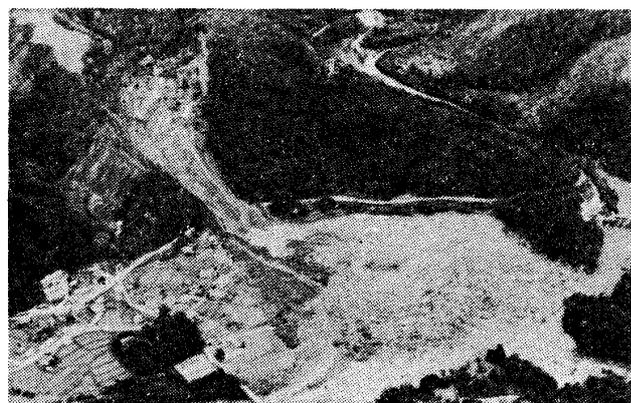
写真一4 滝越地区の崩壊(中日本航空撮影)

この崩壊は王滝川ダムの狭窄部を形成する形で、北東側から伸びてきている尾根の北西側に発生した崩壊である。崩壊の規模は幅約150m、奥行約50m、深さ15mで、尾根の北西側の沢に落ちた崩土と直接西側斜面を下ったものが一体となって滝越部落の東端を襲った。この結果、家屋4棟が破壊され、1人が死亡した。この崩壊の滑落崖が直線状であることから、滑落崖に沿う断層が推定される。また崩壊を起こした尾根には、湖成堆積物が厚く堆積している

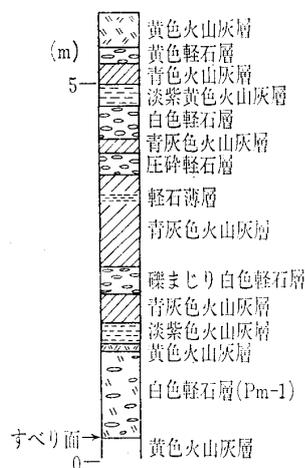
図一3 御岳高原の模式柱状図

となったのは、白色の軽石層で、御岳新期テフラのPm-1層(小林ほか<sup>9)</sup>の第II期の噴出物)である(図一3)。

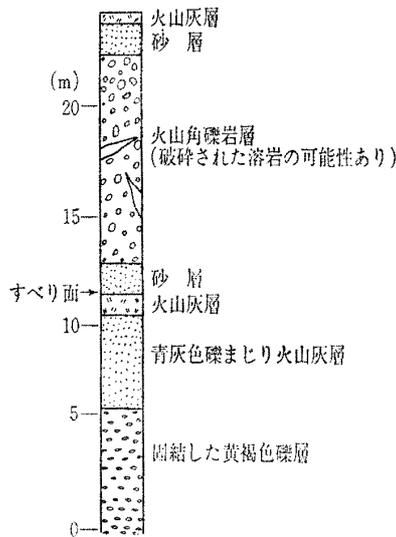
図-4 滝越地区の模式柱状図

が、すべり面は不透水層の火山灰層と上部の火山砂層の間と考えられる(図-4)。ここでも先行降雨の影響が考えられ、火山灰の不透水層の上に地下水がたまっている状態で、地震が起き、火山灰層の上の砂層が振動により破断したと考えられる。

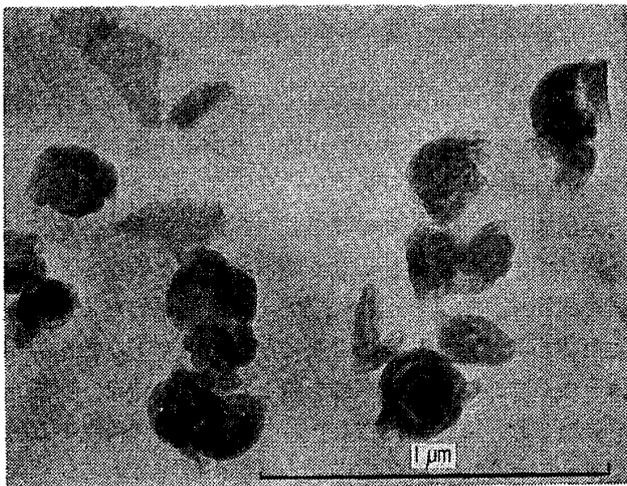
写真-5 すべり面粘土の電子顕微鏡写真

(ii) 電子顕微鏡観察<sup>9)</sup> X線回折分析を行った試料に対して、加速電圧200kV、倍率5万倍で電子顕微鏡観察

をした。その結果はX線回折分析のデータと良く一致している。松越地区と御岳高原の試料ではハロイサイト球粒体(写真-5)が認められるが、伝上川源頭部の試料では火山ガラスとハロイサイトの中間のようなイメージが観察された。

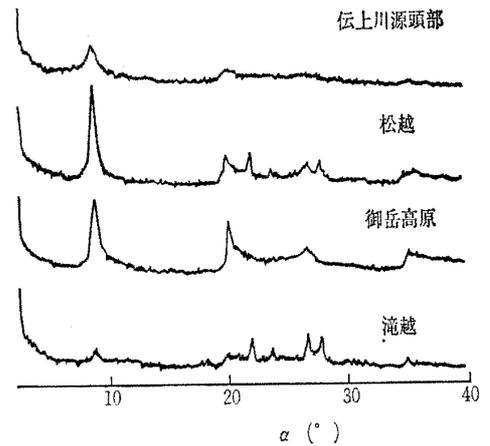
図-5 すべり面粘土のX線回折分布

(i) X線回折分析<sup>9)</sup> 試料は各崩壊のすべり面から採取したが、滝越の試料はすべり面直下の水中堆積したと考えられる軽石まじりの白色火山灰層から採取した。各試料は約150gを取り、2 $\mu$ m以下の粘土分だけを分離し、X線回折分析を行った。どの試料にもハロイサイトの回折線が認められるが、松越地区と御岳高原の試料では特にハロイサイトの回折線が顕著である(図-5)。

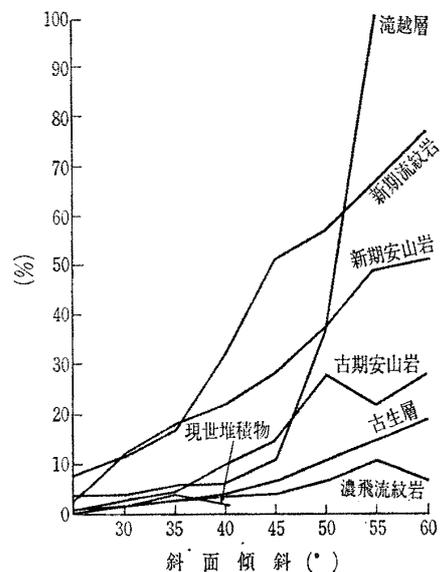
図-6 崩壊発生頻度図

次に、調査地域に経度方向を400等分し、緯度方向を448等分したメッシュをかけ、各格子内の地質と傾斜を求め、地質と傾斜別の崩壊発生頻度を出した。その結果を図-6に示す。小規模崩壊の発生頻度が最も高いのは、御岳山噴出の新时期流紋岩で、以下新时期安山岩、滝越層、古期安山岩、濃飛流紋岩、古生層、現世堆積物の順序に並ぶ。ただし、滝越層の高角度側は母集団の数が少ないことを考慮しておく必要がある。

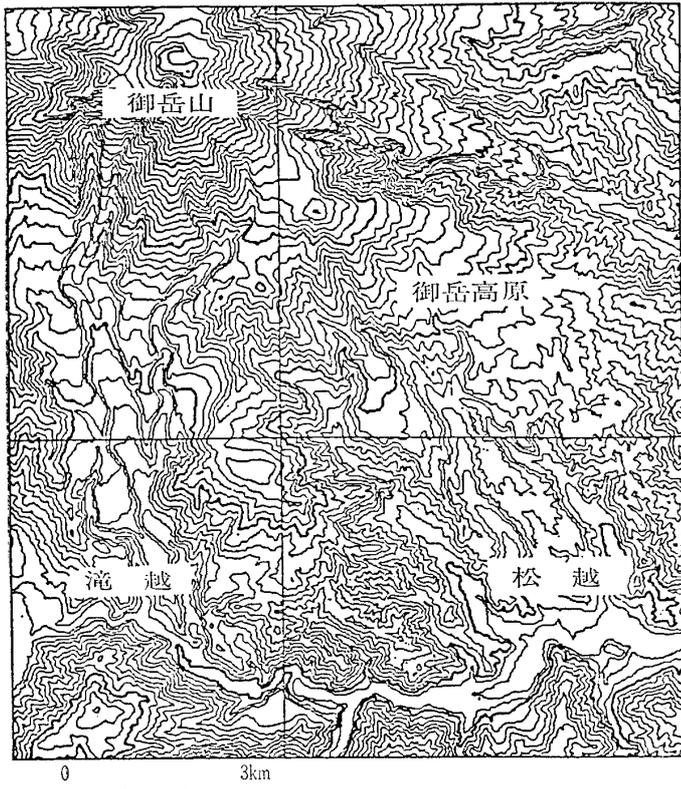
図-7 調査地域の地形図

このタイプの崩壊の調査範囲は東経  $137^{\circ}27'$  から  $137^{\circ}34'30''$ 、北緯  $35^{\circ}47'$  から  $35^{\circ}54'$  の範囲で国土地理院発行の  $1/25000$  の地形図の「御岳山」、「御岳高原」、「滝越」、「王滝」にわたる地域である。この地域は御岳山の南東麓にあたり、今回の地震でもっとも被害が大きかった場所で

(i) 傾斜分布図 前述したメッシュを調査範囲(図-7)にかけると、メッシュ間隔は約28mとなり、1/25000の地形図上で約1.1mmの間隔である。このメッシュの格子点180049点の各々に1/25000の地形図から高度データをデジタイザを用いて入力した。その後、隣接する格子点4点の標高データから、1つの曲面を想定し、中心点における傾斜を計算した。ここでは図-8に斜面傾斜が40°以上の点のみ打出した。

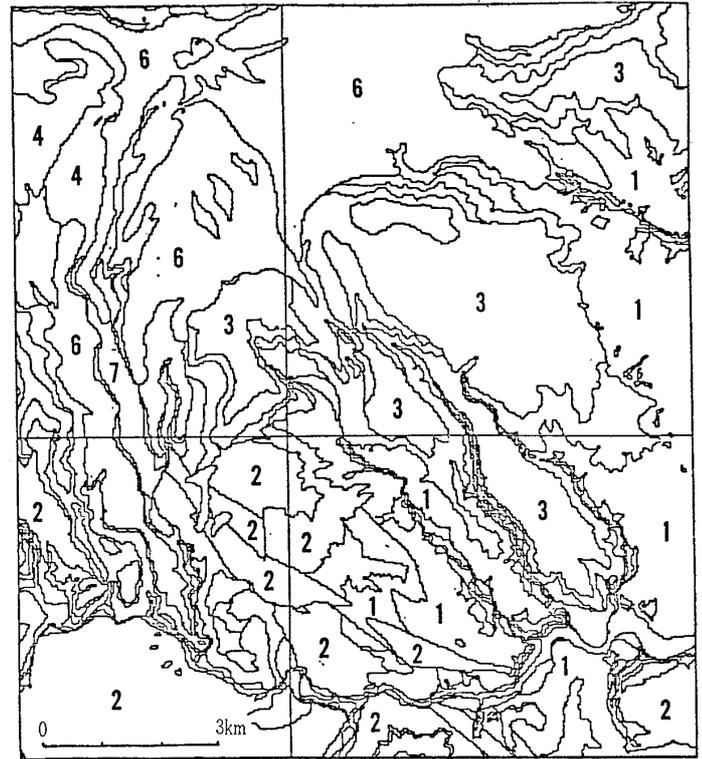
図-9 地質編纂図

1 古生層 2 濃飛流紋岩 3 古期安山岩 4 新期流紋岩  
5 滝越層 6 新期安山岩 7 現世堆積物

(ii) 地質編纂図 調査地域の地質は基盤の古生層が東部地域に、中生代白亜紀後期の濃飛流紋岩、花崗岩類が南西部地域に分布し、この基盤を被って第四紀更新世の御岳火山の噴出物が中央部に広く分布している(図-9)。御岳火山噴出物の地質に関しては、富山大学・小林武彦助教授の未発表のデータを使用させていただいた。また基盤岩関係は主に「阿寺断層周辺地域の地質構造図」<sup>13)</sup>を参考にして分布を把握した。以上の結果、地質区分は全部で45種類となったが、これでは多すぎるため以下の7種類に大別した。1. 古生層, 2. 濃飛流紋岩, 3. 古期安山岩, 4. 新时期流紋岩, 5. 滝越層, 6. 新时期安山岩, 7. 現世堆積物

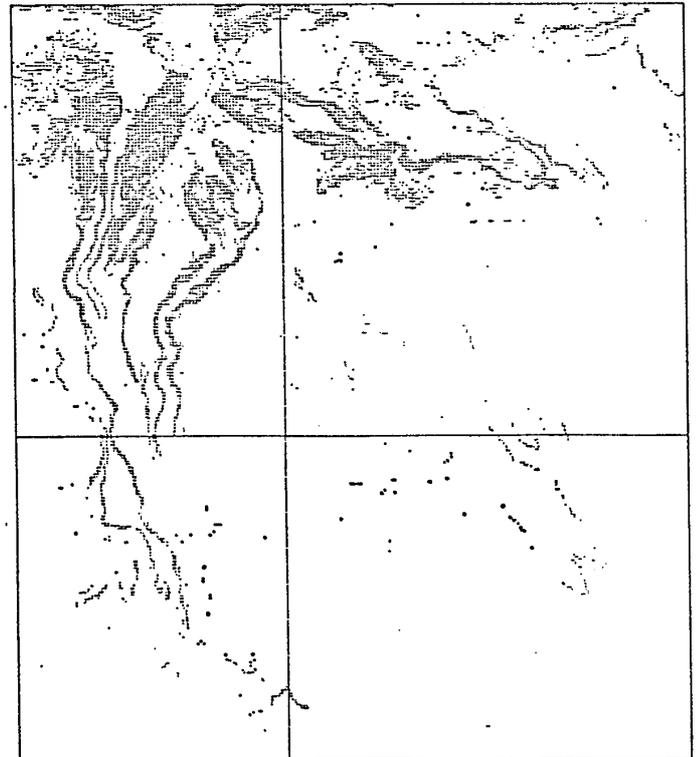
図-10 崩壊発生予測図

(iii) 発生予測図 崩壊発生頻度等を参考にして、各岩

地形条件に起因する崩壊の発生予測図を作成するためには、実際に岩石の物理定数を野外で直接測定し、そのデータが利用できればよいのだが、現在の測定技術では小さな試料の物理定数の値は測定できても、亀裂を含む大きな岩体の物理定数を求めることは困難である。今回の発生予測に利用した物理定数のうちで、もっとも見積りが難しいのは $c$ （粘着力）と $\phi$ （内部摩擦角）である。これも事例を積み重ねれば、その値を見積ることが可能となるが、現場の測定により、 $c$ 、 $\phi$ の値を決定できるような手法の開発も急がねばならない。
