# 千葉県東方沖地震による斜面崩壊

## Seismic Slope Failures by the Chibaken-Toho-Oki Earthquake of 1987

なか やま  
中 山 やすし  
康\*

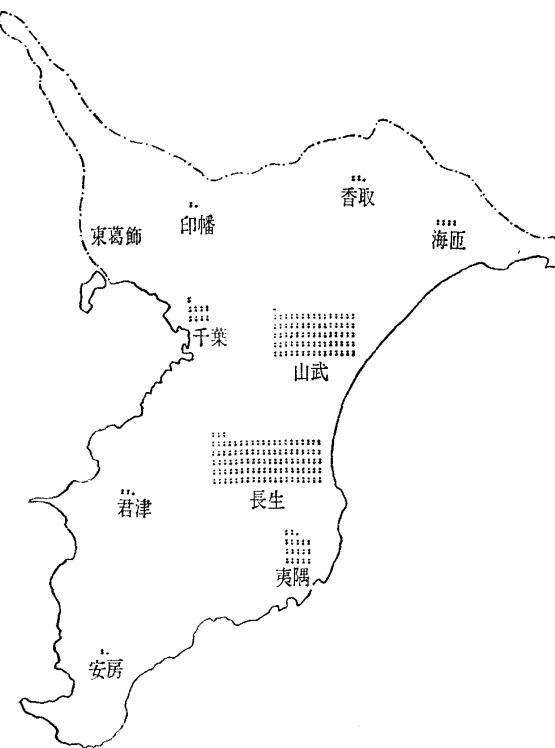
図-1 支庁別斜面崩壊箇所数<sup>4)</sup>

斜面崩壊は山武・長生の支庁管内に集中している。その理由の一つとしては、春川<sup>2)</sup>および千葉県公害研究所<sup>5)</sup>で指摘された境界の位置に相当するところと下総層群の砂層ならびに上総層群の砂泥互層・砂層という条件が重なった地域にあたる。

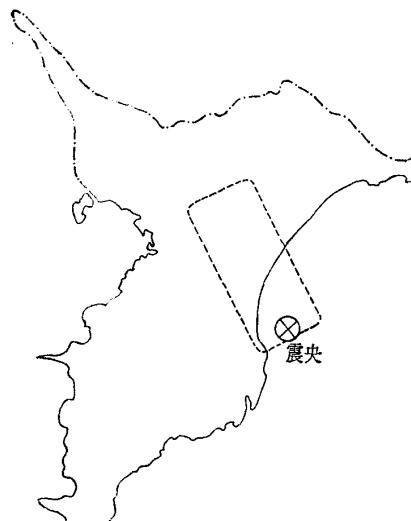
図-2 強震度地域 (春川<sup>2)</sup>による)

主震は、九十九里浜沖の北緯 $35^{\circ}21'$ 、東経 $140^{\circ}29'$ 、深度58kmを震源としてM:6.7、発生日時は1987年12月17日11:08であった<sup>1)</sup>。銚子・千葉・勝浦で震度Vが観測された。気象官署を離れていて地盤条件の異なるところでは、震度もこれ以上に達したことが考えられる。春川<sup>2)</sup>が行ったアンケート調査では、震度VIに相当する報告がある。それによれば、震央から北北西にのびて松尾・山武・八街・東金・長生を含む長さ45km、幅18kmの長方形の強震度ブロックが示されている。

- ① 八日市場市・光町・横芝町・松尾町では、反時計回り
- ② 成東町・東金市・大網白里町・茂原市では、時計回り
- ③ 陸沢町・夷隅町・大原町では、反時計回り  
さきに引用した春川<sup>2)</sup>の報告で「震度の強い長方形のブロック」は、洪積台地の崖線に当たるところでこの②の地域にほぼ一致している。また、この3地域の間の境界付近に斜面崩壊が多発した。

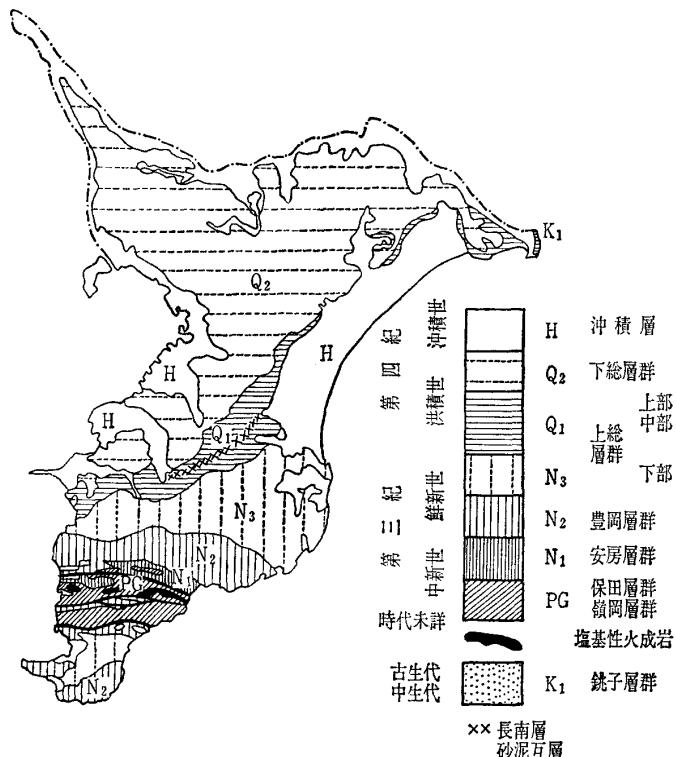
図-4 地質図 (地質調査所<sup>6)</sup>による)

地質からみると、次の 5 つの系統に区分される<sup>6)</sup>。

数多くの地層に区分されている。これらの地層は、東京を取り囲むように分布している。上部の長南層(砂泥互層)と中部の柿の木台層・国本層(砂層)に斜面崩壊があった。また、下部の大田代層(砂泥互層)で地すべり 1 件(夷隅

成田層(群)とも呼ばれる。部分的に礫・泥・貝化石を伴う砂層で、堆積原面を残した台地を作る(洪積世後期)。関東ロームを載せ、多数の崩壊を起こした。

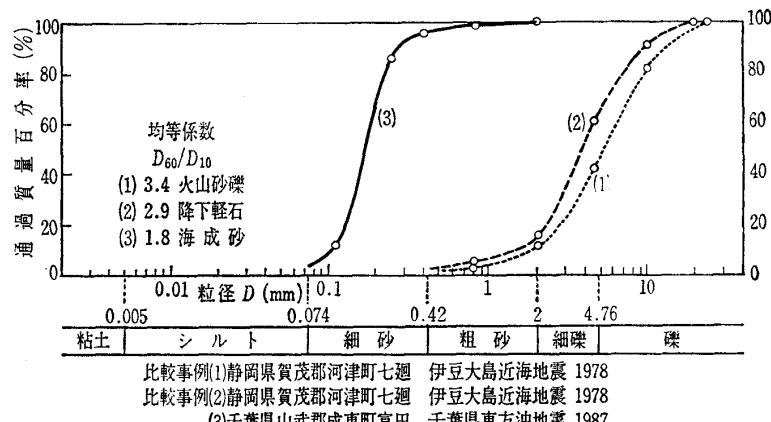
図-5 粒度加算曲線<sup>10), 11)</sup>

粒径のそろった砂が振動に対して不安定であることはよく知られたことである。地盤の液状化判定には、粒度分布・標準貫入試験( $N$ 値)・地下水位が利用されているが、地震による斜面崩壊にも実用的な基準があれば便利である。土木の実務面では、粒度分布のよい(悪い)という表現がある<sup>9)</sup>。粒度分布のよい土は、一般に均等係数  $U_e$  が10以上で、曲率係数  $U'_e$  が1~3で、粒径加算曲線が緩やかかつ各粒径の土粒子を広範囲に含んでいる砂質系の土である(図-5)。日本統一土質分類法では「粒度が良い条件」として  $U_e \geq 10$ ,  $1 < U'_e \leq \sqrt{U_e}$  を与えている。粒度分布の悪い土は、 $U_e$  が4~5以下で粒径加算曲線が立っている。 $U_e = 1$  のときは、粒径がそろっている粒度のわるい土である。これを集中粒径と呼び、間隙が大きく一般に工学的性質はよくないものとされている。

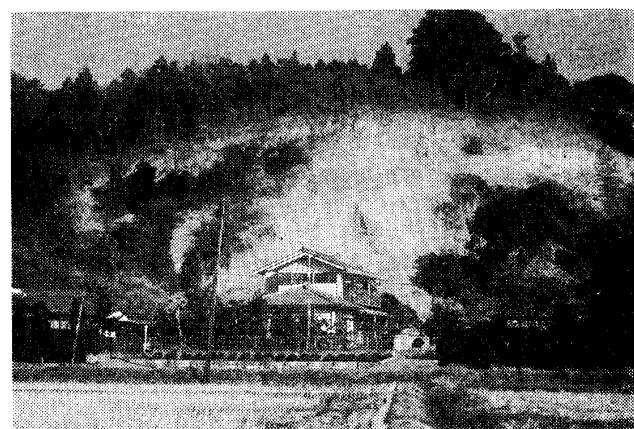
写真-1 成東町富田の斜面崩壊

今回、斜面崩壊を起こしたところの一つである成東町富田の砂層から採取した砂では、 $U_c=1.8$ 、 $U_c'=1.03$ の値が得られた(写真-1)。さきに述べたように、この地層の砂が埋立用土として多量に使われ、人工地盤液状化の背景となつた。

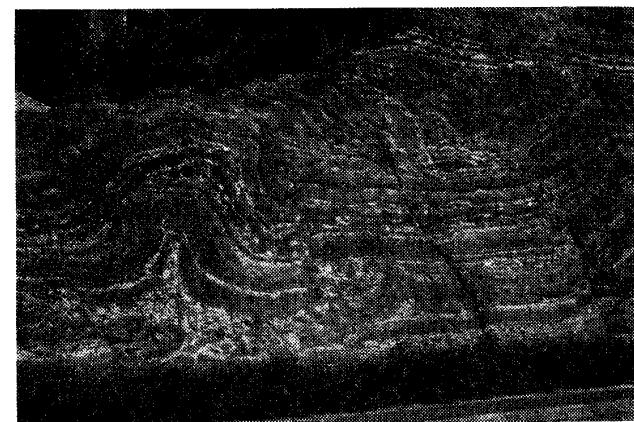
写真-2 第三紀地震のあと一スランプ構造  
(神奈川県三浦市海外)

今日でも地震に際し海底地すべりが起きることが知られている。ただ、陸上の地すべりと異なり水の多い乱泥流（混濁流）と呼ばれるものである。粗粒な物質をも懸濁した密度の高い海水の流れであり、緩い斜面でも高速で走り遠距離に達する。深海砂・分級層を作ったり、海底ケーブルを切断することもある（写真-2）。

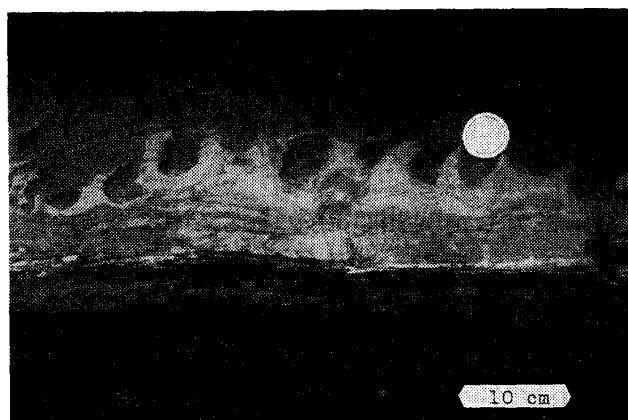
写真-3 第三紀地震のあと一火焰構造  
(神奈川県三浦市城ヶ島)

これは荷重痕とも呼ばれる。スラリー状で比重の小さい泥の上位に比重の大きな砂が静かに堆積する。そこに地震動が加わると泥が舞い上がり（砂が沈み込んで）ろうそくの炎のような形状を呈する（写真-3）。

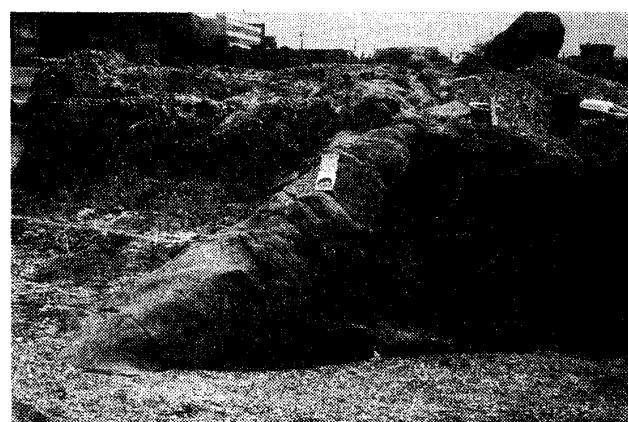
写真-4 第三紀地震のあと一砂岩脈  
(神奈川県三浦郡葉山町森戸)

た亀裂に向かって地層から砂が流動したもので壁面に平行な粒子配列を持つ（写真-4）。

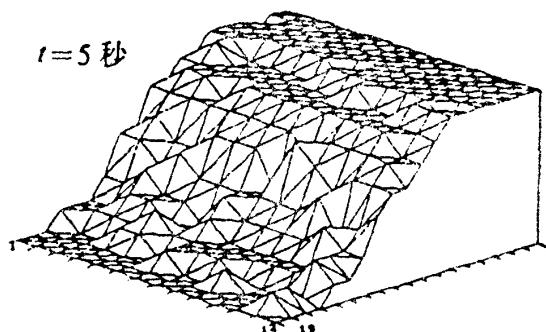
図-7 粒状体シミュレーション三次元解析の途中例  
(伯野<sup>16)</sup>による)

三次元解析の進行する形状の途中例（図-7）を見ると、千葉県東方沖地震による崩壊のいくつかに対応すると思われる。

その後、電算機による粒状体シミュレーションが始まり、粒の大きさや摩擦係数を自由に設定できる<sup>16)</sup>。計算の流れは、次の手順に従う。

粒の充填：一定の粒径分布を持った粒子を発生させて箱状の枠内に自由落下させる。

粒の安定化：箱を水平方向に正弦振動させ、粒子を締め固める。

二次元（円形粒）または三次元（球体）崩落：箱の一方の壁を取り去る。
