# アンコール遺跡の地盤および石材の劣化

## Study on Deterioration of Foundation and Construction Material of Angkor Monuments

盛 合 禧 夫 (もりあい とみお)

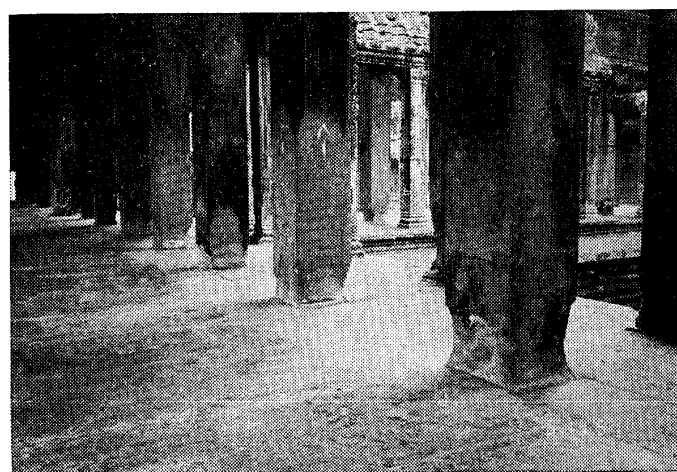
写真-2 アンコール・ワットの柱脚部の侵食現象

溶解 (写真-2) があり、また岩石を破壊する。さらに植物の有機酸が岩石をとかし、植物はコケ類、地衣類、藻類などで岩石を風化させ、榕樹 (ガジマ

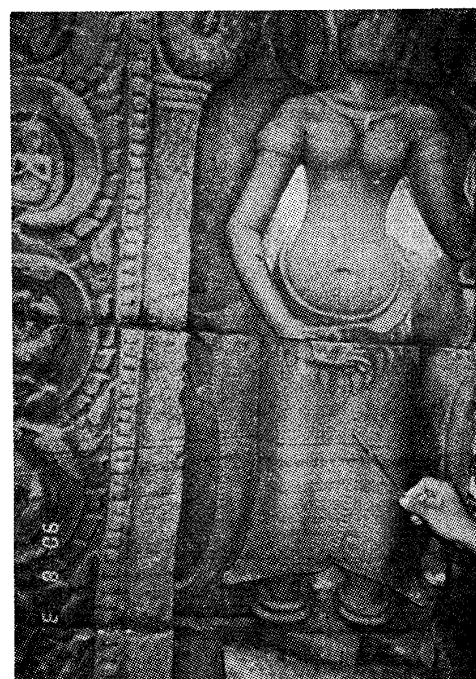
写真-3 バンテアイ・クデイの砂岩中の層理

中, 古生層の砂岩系では砂岩, 泥質砂岩, 石灰質砂岩, 細礫質砂岩の諸種のものがあり色も赤褐色, 灰色, 淡緑色のものがある。構成鉱物は石英, 長石, 雲母が主体で, 変質しているものは緑泥石, 褐鉄やカオリンなどの粘土鉱物が発生している(X線回折による)。また砂岩中には斜交層理, 級化層理, 葉理などがみられ, これが風化侵食, せん断, 圧縮破

壊へと進展する(写真-3, 4, 5)。
