## 液状化に伴う地盤の流動と構造物への影響

### 4. 液状化による流動が構造物に与える影響（その2）

東 畑 郁 生 (とうはた いくお)  
東京大学教授 工学系研究科社会基盤工学専攻

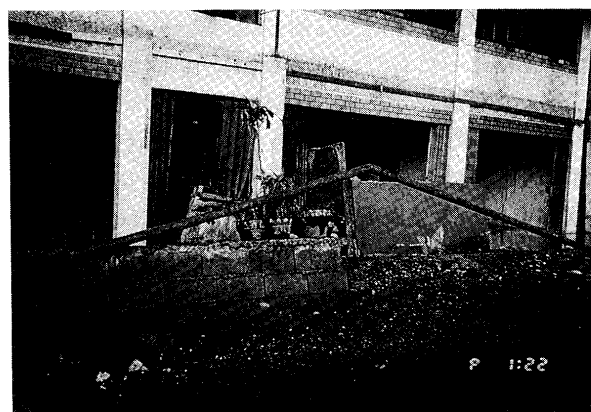
写真—4.1 ルソン島地震ダグパン市内の埋設管圧壊現象

前山の頂上から麓に向かって放射状に変位が起きたので、地盤にも水平方向のひずみが発生し、埋設管に曲げや伸張・圧縮の力が生まれた。図—4.23の管の破断は曲がりの部分に多く発生しており、屈曲部は被害を受けやすいようである。しかし直管部が安全なわけではなく、1991年のルソン島地震<sup>13)</sup>に際してダグパン市内で大規模に生じた地盤流動では、地盤が圧縮変形した地区で管が屈曲、地表へ飛び出した (写真—4.1)。

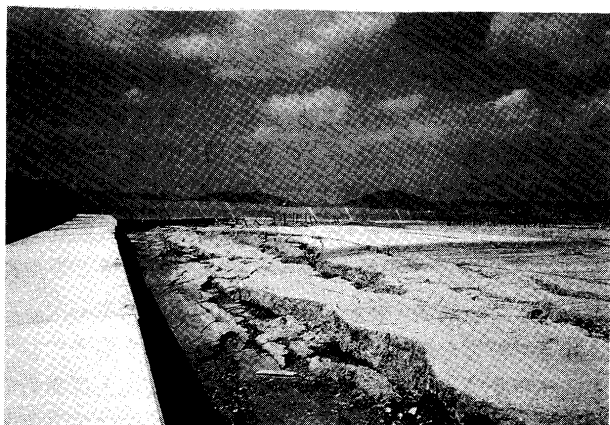
写真—4.4 護岸が地震力によって大変位した例  
(ポートアイランドにて)

返しせん断力によって変形が蓄積しやすくなってしまった。そこで置換砂部分を締め固めることが対策として考えられる。しかしこの方法には、護岸が基礎上を滑動する危険に対して有効な対策になっていない、という問題点がある。写真—4.4は神戸港ポートアイランドの南西隅で、護岸が7 m も移動した状況である。この地域は噴砂・噴水の見られない（あっても軽微）地域なので、裏込めや置換砂ともに強度を保っていたはずである。それにもかかわらずポートアイランドでは最大の変位を記録したことは、液状化対策だけでは護岸の耐震性を保障できないことを意味している。重力式護岸自身の慣性力と裏込めの及ぼす地震時土圧に対して安定を保てるだけの滑動抵抗が、護岸の底面に必要である。6.4節では護岸を裏込めから隔離したり裏込め地盤を改良したりして、護岸そのものに作用する荷重を減らす工夫をした例が、紹介されている。

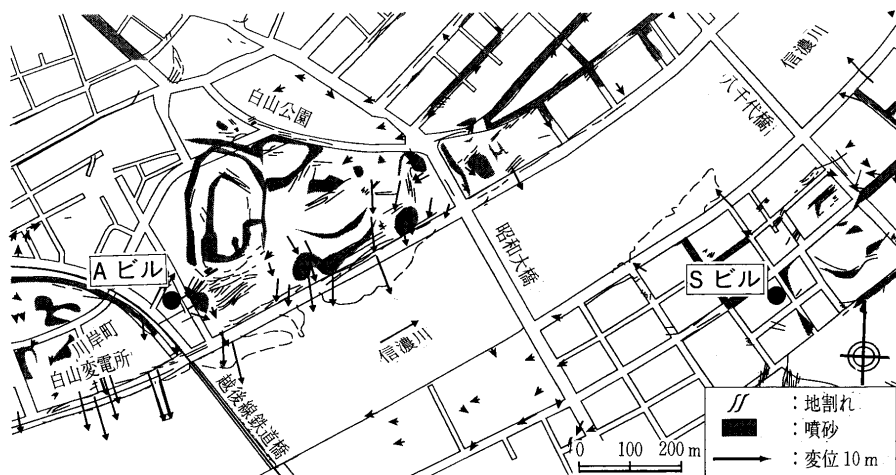
図—4.28 調査建物の位置と周辺の液状化被害

二つの建物の位置を図—4.28に示す。Sビル、Aビルとも鉄筋コンクリート3階建てで、地震時に不同沈下した。Sビルは不同沈下を修復して、またAビルは補修無しに、地震後も使用されて来た。地震後25年を経過した1989年に両者が撤去されるのを契機として、杭基礎の調査が行われた。
