## 2. ボンベ加圧時におけるAE発生傾向

溶接工作部

神尾 昭  
\* 神 昌英  
勝又 健一

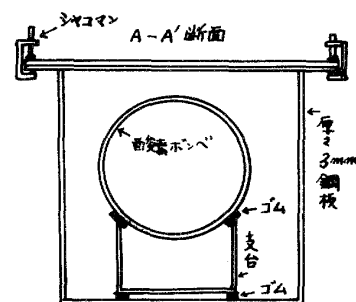
ボンベの鋼材はSAE 4130相当焼入れ焼もどし鋼であった。ボンベは公称、外径232mm、40L用で、図1のような箱に入れて実験を行なった。

図1. 鋼製箱内のボンベの状況

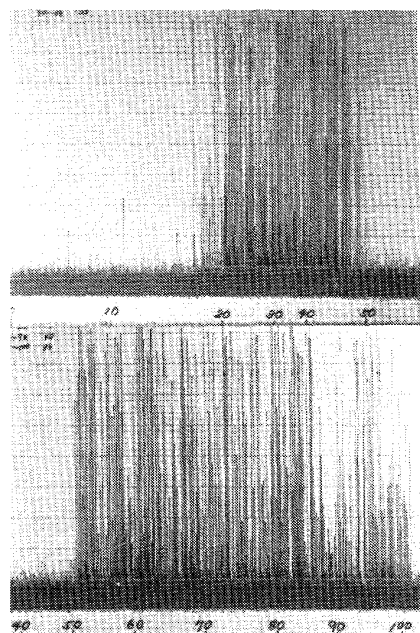
- (1) 加圧前歴のないボンベを加圧するとAEが多数発生した。写真1にその状況を示した。この結果20気圧（応力は換算して4kg/cm<sup>2</sup>）位からAEの発生が始まり

その AE 振幅は雑音の 2 倍以上のものが多数記録されていることが分った。またカイザ効果も顕著であった。なお写真 1 は実験が 100 気圧で終わっているが、この実験ではさらに 250 気圧まで写真 1 の方法をくり返し、カイザ効果が顕著であることも確かめた。したがってボンベが加圧試験されたものがどうかは、AE の発生の有無からも調べることが分った。

写真 1: (b) は (a) の加圧後 0 から 100 気圧まで加圧したもので 50 気圧以下は AE ない

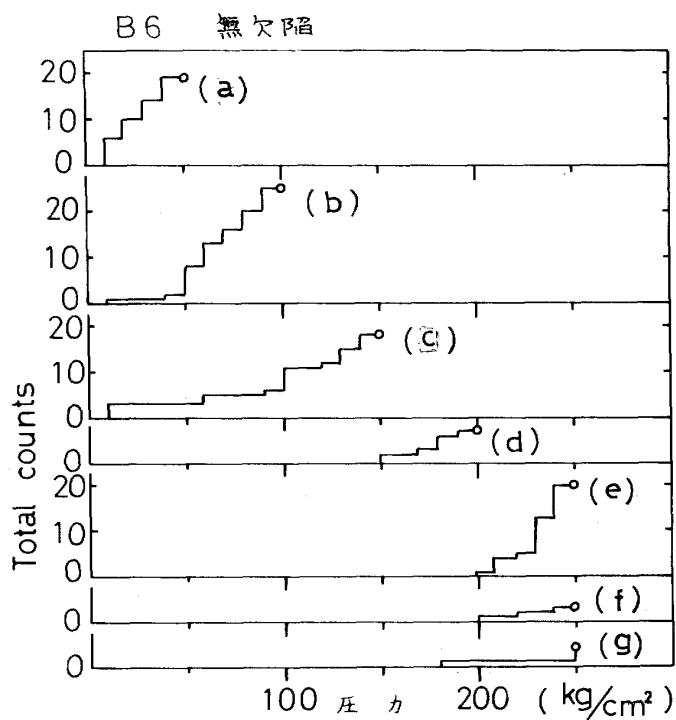
(2) 250 気圧まで加圧して AE が発生しないことを確かめた後、ボンベの中央部を円周にそってバンド状に約  $700^\circ\text{C}$  に加熱した場合に、カイザ効果は回復した。実験結果は、縦軸に 10 気圧ごとのカウント数を低圧側から順次加え合せた総カウント数を、横軸には圧力をとり、図 2 に示した。結果によれば、部分的な熱処理では加圧前歴のないボンベに比べ AE の発生カウント数は少なく、またカイザ効果は顕著でなく、特に (F) (G) に見られるように、200 気圧から 250 気圧までの間では、AE の発生がやまなかつた。

図 2 ボンベの中央部を円周にそって幅 3 cm 位のバンド状に約  $700^\circ\text{C}$  に加熱空冷した場合の AE の発生傾向

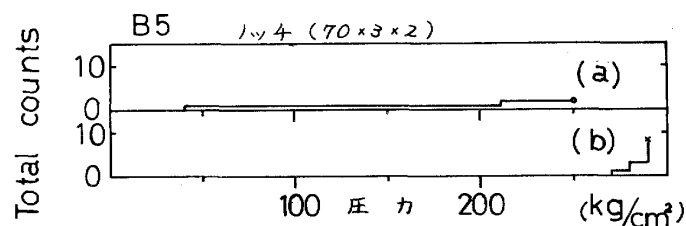
(1) 機械加工ノッチの大きさは、ボンベの長手方向に平行に 70 mm 深さ 3 mm (板厚の  $1/2$ )、幅 2 mm 程度のもので、このノッチからの AE の発生は 100 気圧位まではほとんどなく、100 気圧以上では多少発生するものもあった。250 気圧以下ではこのノッチ部から破壊に至ったものはなかった。290 気圧近くでノッチ部から破壊した例があったので、その結果を図 3 に示した。機械ノッチ部から破壊する場合には破壊の直前まで AE の発生はほとんどなく、破壊直前で AE が発生した。破壊は不安定破壊であり一瞬にして破壊した。

このような場合には、AEの計測によって、破壊を予知することはできないであろう。

図3. ノッチ部からのAE発生傾向

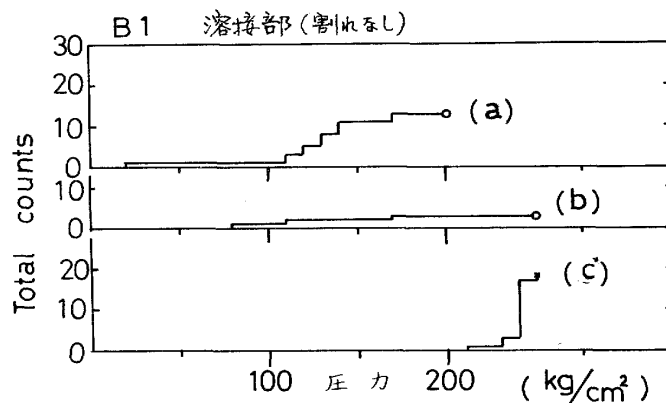
(2) 割れが存在しない溶接部からのAE発生について実験した結果は、図4に示した。溶接部はボンベ表面に直接ビードを置き、余盛を取り除いた後、再度その部分にビードを置き余盛を取り除いて作った。同じ条件にて別に溶接部を作り、その部分に割れが発生していないことを確認した。図4の(a)では100気圧と150気圧でAEが多く発生した。(b)では250気圧まではAEの発生が少なく(c)では破壊の直前にAEが多数発生している。なお破壊は(b)の250気圧になる以前で、起きている。

この結果は、冶金学的ノッチがこれと同程度の長さで深さが板厚の1/2の機械加工ノッチより厳しい条件であること、また、この場合もAEの計測値から破壊を予知することはできないことを示している。

図4. ボンベ表面にビードを置き、加圧後、その上に  
雨ビードを置いて部分からのAE発生傾向

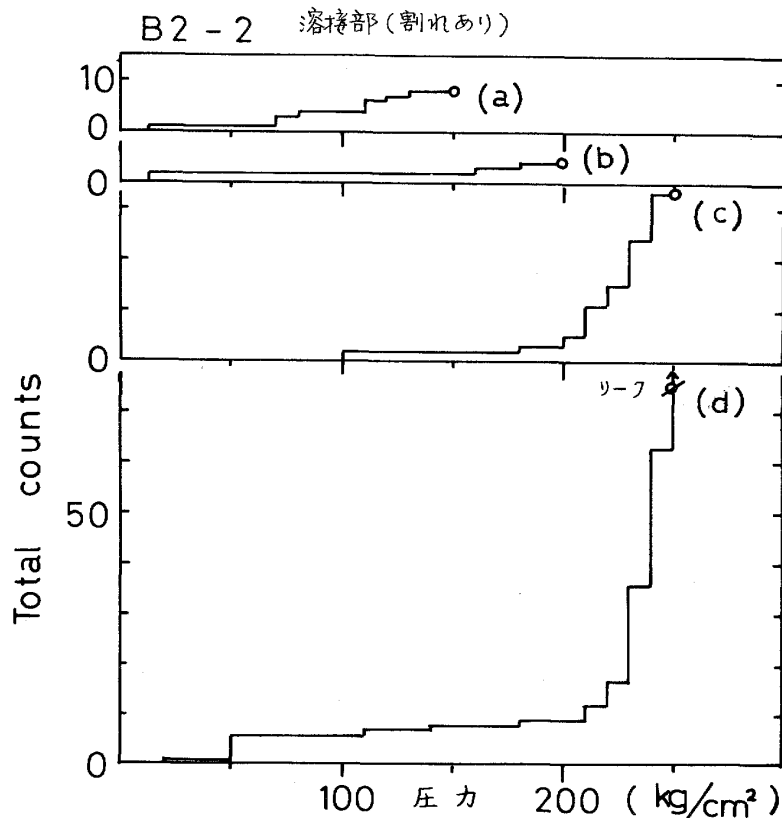
図5. ノッチ部を溶接した部分からのAE発生傾向

(3) 溶接部に内在している割れからの AE 発生についての実験結果は、図 5、図 6 に示した。

図 5 は、溶接割れの部分から割れが進展し油がリークした場合の AE の発生傾向を示している。(c) は 250 気圧に加圧した場合で、200 気圧から顕著に AE が発生している。この場合の割れは、図 5 (c) の右の写真 2 に示したように、加圧以前の割れの状況と同じであった。(d) の場合には、AE の発生は 200 気圧位から多くなり、リークが始まるかなり前から非常に多くなっている。リークした後の写真は図 5 (d) の右に示した。リークに到るまでに割れは徐々に進んだが、一瞬に進んだか、この写真からはかなり区別がつかないが、一瞬に割れが進展したと考える方が考え易い。この場合には、AE を計測することによって破壊を十分予知できるであろう。

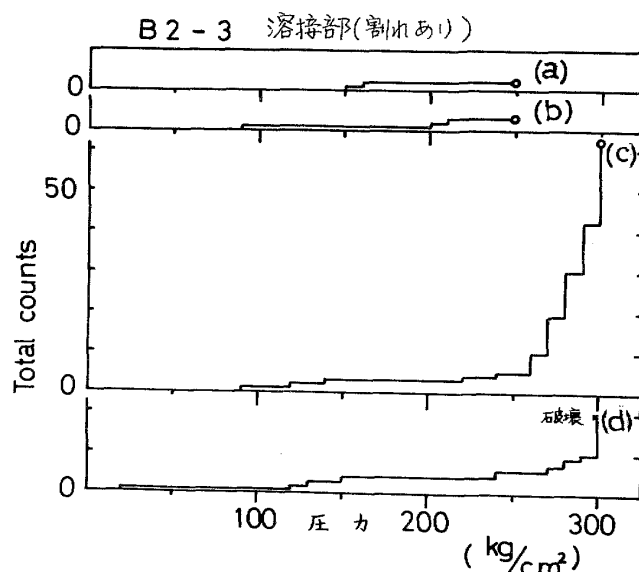
図 6. ノッチ部を溶接した部分からの AE 発生傾向。

図 6 は、溶接割れの部分から不安定破壊を起した場合の AE の発生傾向を示した。(c) は、250 気圧から AE の発生が多くなっている。(d) は (c) に比べて AE の発生が少ないが破壊の直前にまた AE の発生が多くなっている。この場合にも AE の計測値から破壊を予知することができると考えられる。
