# 日本式伝統木造住宅は生き残った —1999年台湾大地震による木造被害調査報告—

Traditional Japanese Wooden Houses Survived!  
-Report on Wooden Building Damages Caused by the 1999 Great Taiwan Earthquake-

鈴木 有

秋田県立大学 木材高度加工研究所  
Institute of Wood Technology, Akita Prefectural University

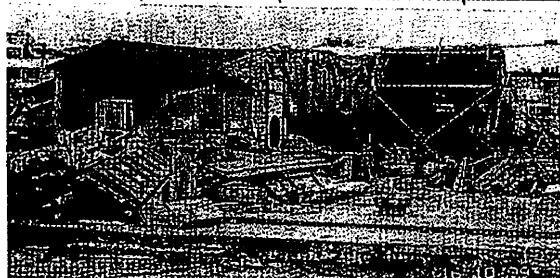
写真1：  
上流階級の  
清朝式邸宅  
・四合院  
「林家花園」  
(霧峰)

●「林家花園」(清朝式の四合院形式)【写真1】: 台中の南方で断層面が地表に現れた近くの町・霧峰にある上流階級の邸宅である。1847年頃から建設が始められたコの字型の「四合院」形式であったらしい。写真の建物はその中央部のものと思われる。130年前の建築の由、前面以外の三方に泥レンガで積み上げた外壁を立ち上げ、その上に木造の小屋組を掛けている。建物の長手を区切る隔壁は、通し貫を使った木造軸組に土塗り漆喰仕上げ。貫留めにクサビは使われていない。正面側開口部周辺の泥レンガ壁が崩落し、長手方向に大破・傾斜して、小屋組も傾いた。木造隔壁と長手の軸組はまだ形を保っている。なお、蟻害を含めて、柱材の腐朽は相当に進んでいた。

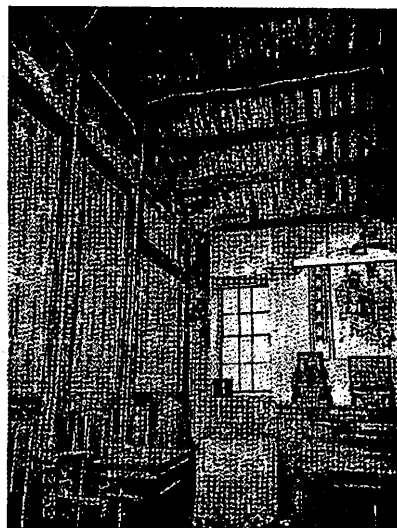
写真2：清朝式住宅・三合院「簡氏古宅」(南投)

●「簡氏古宅」(清朝式の三合院形式)【写真2】: 霧峰よりさらに南の地表露出断層沿いで震源に近い南投市郊外の伝統的農家住宅である。典型的なコの字型の三合院形式で、三世代が棟毎に分かれて住んでいる。構法的には上の例と同じ。泥レンガ又は赤煉瓦の組積壁は大半が大破或いは部分崩落しているが、中央部の神明庁(祖先を祭る所)だけは木造軸組に土塗り壁で造られ、この部分は被害軽微で生き残っていた。

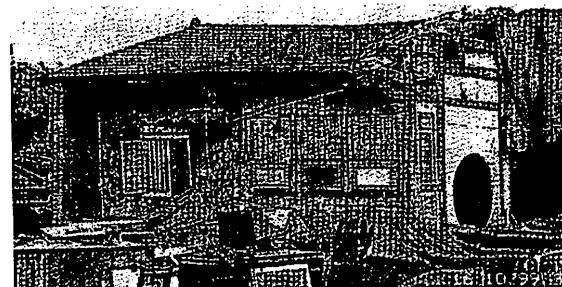
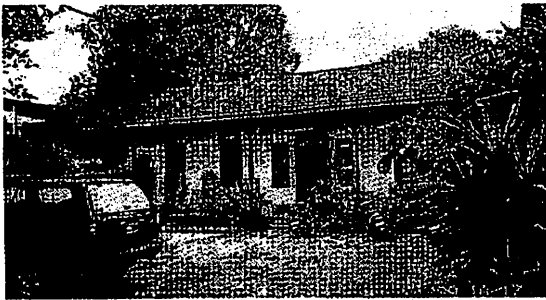
写真3：  
濟朝日式混合住宅  
・三合院（埔里）

●混合式の三合院住宅【写真3】: 建物被害が集中した人口8万の地方中核都市・埔里の中心街にある三合院住宅。基本構造は清朝式だが、現当主の祖父が日本式構法を採り入れて63年前に建設した。間仕切壁は、中央部の神明庁の面のみ細板の木摺に漆喰塗り、他は全て竹小舞下地に土塗り壁で、いずれも和式に則っている。畳敷きの高い床座があり、ここが寝所として使われ、外壁に換気口を設けているのが珍しい。前面はピロティでその屋根を上部方杖付きの木柱で受けている。漆喰や土塗りの一部の壁は相当に崩落し、木摺や竹小舞だけになっているが、被害はそこだけに局限されている。コの字型の煉瓦組積造外壁は無傷。木造軸組にも破損やひずみが見られない。土壁部分崩落のエネルギー消費で耐え抜いたようである。

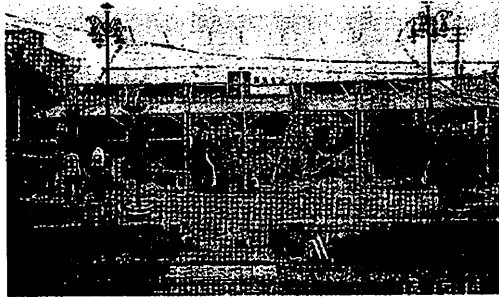
写真4：  
日式洋風駅舎（集集）

●日式駅舎【写真4】: 断層南端の直近にありこの地震の震源地と言われている山あいの村・集集。観光名所だっ

た1921年建設の日本式木造洋風駅舎が大きく傾いたが、倒壊を免れた。駅舎の壁は木摺漆喰塗り、外側は下見板横張で、開口部が分散配置された可憐なデザインである。耐力壁は少ないが、単純整形な平面計画、隅角部への壁の配置、丁寧な施工の木摺下地などのお陰で、辛うじて倒壊を切り抜けたのであろう。

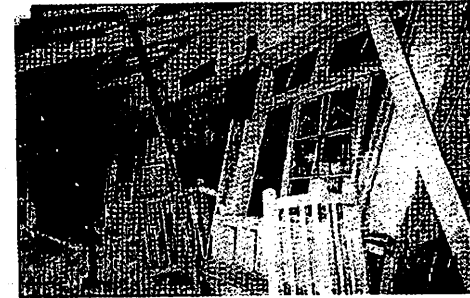
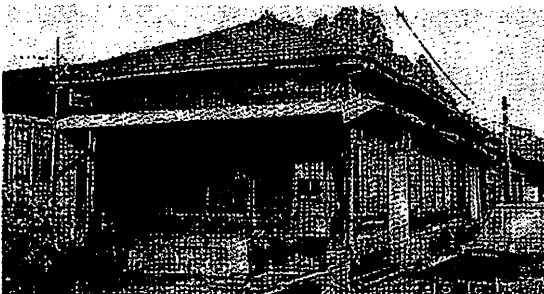
写真5：  
日式官舎（集集）

●日式官舎【写真5】: この集集駅の近くに、日治時代に林務担当の役人を住ませた長屋と戸建ての「日式官舎」が数棟まだ使用中であった。いずれも60数年前の木造建築で、地震後も顕著な損壊はなく、元の姿をとどめていた。スレート瓦葺きで、台湾桧を使った純木造軸組。壁体は竹小舞下地の土塗りで、部分的に木摺漆喰塗り、外回りは杉の下見板横張り。赤煉瓦積みの布基礎をモルタルで塗り固めている。土台と基礎とは所々をボルトで留め付けていると思うが、確認は出来なかった。

写真の建物はやや上級の役人が入る戸建て住宅である。窓が連続して隅角にも入り、外壁配置では良い構造計画とは言えないが、全体は整形で無理がない。階高があり窓の上下に連続する垂れ壁と腰壁が広いので、ここが有効な抵抗要素となって耐え得たのであろう。土台から柱下端部にかけて蟻害を伴う木部の腐朽や土壁の劣化も見られるのに、この震源地で、総ての日本式木造住宅が生き残っていたのは驚きであった。

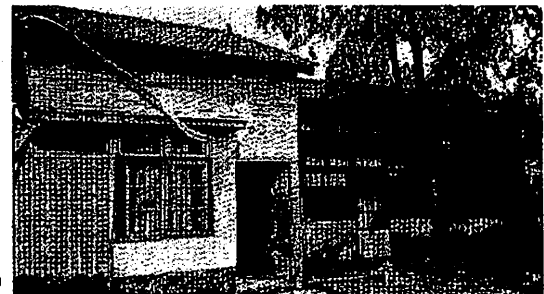
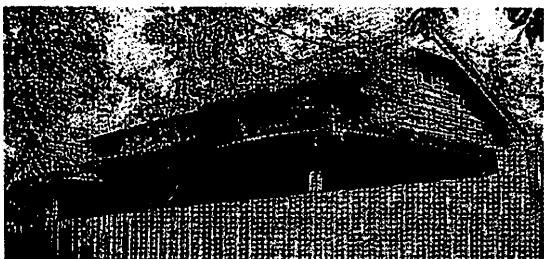
写真6：  
日式展示館  
（埔里）

●日式木造展示館【写真6】: 埔里の中心地に、1935年に建設された植物標本の木造展示館である。当時の日本式の一般的構法を持っている。老朽化が進んだため、地震前に危険とされ使用禁止になっていたのに、内壁間仕切と外壁隅角部の一部の崩落のみで、皮肉にも生き残った。用途から間仕切壁が少なく、外回りには窓も多く、耐力的に不利な建物ではある。しかし、外回りの三方に吹き放ちの下屋(回廊)が周り、本屋の構造を支えている。無理のない対称性を持つプランとこの架橋形式に加えて、土壁崩落によるエネルギー吸収がこの建物を生き残らせたのであろう。

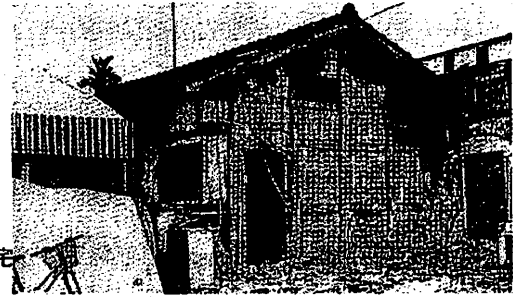
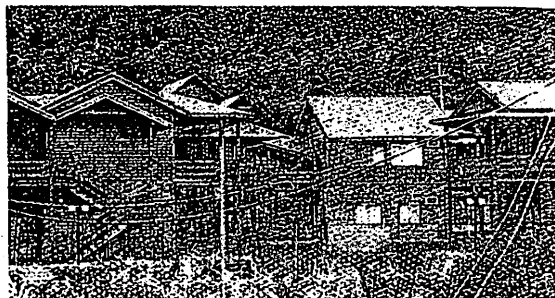
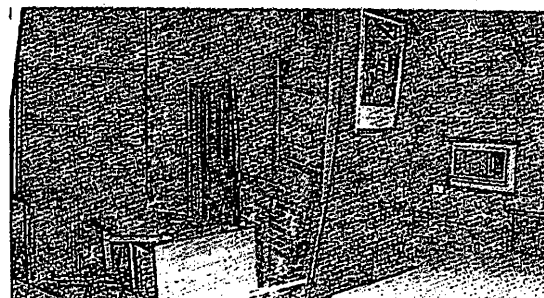
写真8：ログハウス別荘（日月潭付近）（程文鎰氏撮影）

●ログハウス別荘【写真8】: 最後に、ログハウス形式の組積木造の被害にふれておこう。現地を回る時間は取れなかったが、協会のメンバー(彼等の建設会社でこの種の木造建築を手掛けている)の話や彼等が撮影した写真によれば、例えば観光名所の最大被災地・日月潭周辺のリゾートホテルや別荘群でも、構造本体は無被害。ベランダ屋根の落下や煉瓦積みを混交させた水回りに破壊が生じたりはしたが、概して厚い壁式木造の強靱さを見せ付けている。
