## 29. 併用調査法による古いため池の地盤構造と流動地下水経路の推定

Estimation between bank structure and flowing groundwater paths in old irrigation pond  
by using combined geophysical survey methods

○古谷 元 (富山県立大学), 牟田庄吾 (名古屋市), 竹内篤雄 (自然地下水調査研究所),  
王 功輝 (京都大学), 油谷洋志 (金沢市), 林 久夫 (ジオックスコンサルタント)  
Gen Furuya, Syogo Muta, Atsuo Takeuchi, Gonghui Wang, Hiroshi Aburatani, Hisao Hayashi

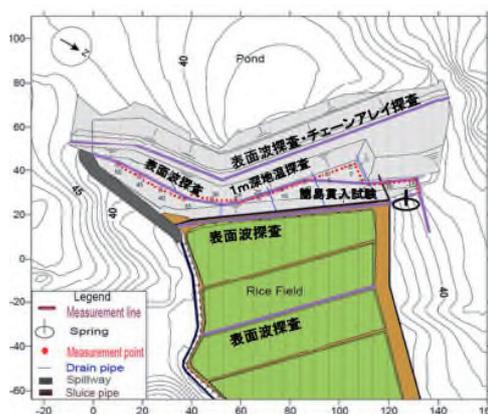
図-2 調査平面図

本研究ではW池の天端、小段、法尻付近、および水田の畦に調査測線を設けたが、ここでは主として天端と小段における調査について取り上げる。調査測線を図-2に、調査種類を表-1に示す。

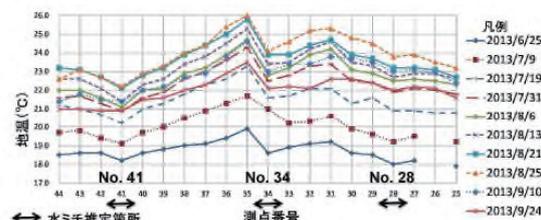
図-3 1m深地温測定結果の例  
2013年6月25日～9月24日)

岸側に3箇所（測点No. 28, 34, および41）の流動地下水脈（水みち）箇所が推定された。図-3に6月25日から9月24日の結果に流動地下水脈の箇所を示す。これまでの測定結果によると各測点では、夏季は3点共に同程度の低温度値、冬季はNo. 41のほうがNo. 28, No. 34に比べて地温が高い特徴を有する。

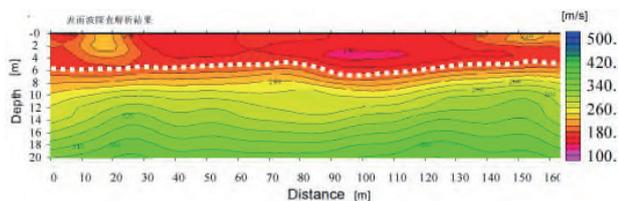
図-4 天端における高精度表面波探査結果

図-4は天端で実施した高精度表面波探査結果である。この図において20m付近の余水吐の影響箇所を除いて俯瞰すると、堤体内部は均一な速度構造を示しておらず、ムラのある、換言すると不均質な構造を反映した速度構造を示している。堤体の高さが6.5mであるので、これを考慮して両岸の深度6～7m付近の代表的なS波速度を抽出すると180m/sであった。この速度分布の箇所注目すると80m～130m付近では、95m付近が凹状になる形状を呈していた（図中の白の点線）。図

は省略するが、小段で実施した高精度表面波探査結果でもよく似た構造が得られた。この凹状の速度分布は元地盤（おそらく旧河道）の地形を反映したものと推定される。なお、法尻や畦道で実施した高精度表面波探査結果からも旧河道の存在を窺わせる低速度構造が得られている。

した結果を図-6に示す。この図より堤体内部の地盤強度は均質でないことが示されているが、特に30～50m付近の表層部と80～125m付近の深度約1.5m以深の  $N_d$  値が5未満で評価されている。特に後者は高精度表面波探査やチェーンアレイ探査結果より180m/sのS波速度が凹状の分布を示した箇所である。このことより後者の箇所では、元地盤の構造に関連した弱部が潜在していると推察される。

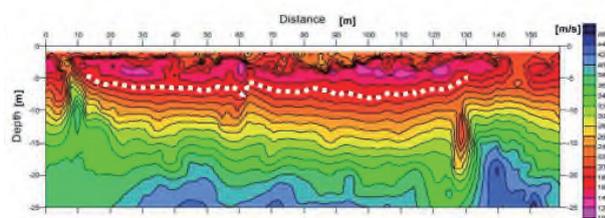
図-5 天端におけるチェーンアレイ探査結果

図-5は天端で実施したチェーンアレイ探査結果である。この図の深度5m以浅に注目すると、位相速度構造が斑状に分布しており、図-4よりも堤体構造の不均質性が反映した結果になった。また深度6m付近に180m/sの速度分布も認められ（図中の白の点線）、80～120m付近で凹状の速度構造を呈していた。この形状は高精度表面波探査の結果に似ている。なお、60m付近で速度構造の急変が認められるが、これは局所的な構造変化の可能性が考えられる。また10m付近と130m付近でそれぞれ深度5～13m、10～23m付近に楕円形状の局所的な速度異常部が存在する。これらはそれぞれ余水吐と樋管の下部になる。おそらくこれらの影響を受けたものと思われる。

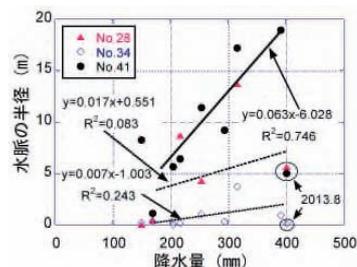
図-7 降水量と流動地下水脈の規模の関係

上述した3箇所の流動地下水脈の供給源を推定するために、夏季と冬季のデータを用いて竹内（1983）の2次元モデルで水脈規模を求め、これと降水量（伏木のAMeDASの月間データ）との関係について検討した。なお、2013年8月の結果については8月23日以降に降雨が集中したために検討から除外した。検討結果を図-7に示す。この図よりNo.41は降水量と流動地下水の水脈規模との間に明瞭な相関 ( $R^2=0.746$ ) があり、他の2点は相関が認められない。このことよりNo.41の供給源は、元地盤（右岸側地山）からの浸透水、他の2点のそれは、冬季に地温が低下する傾向があるためにため池からの漏水と推察される。
