65. 超音波反射強度を用いたボーリング孔壁強度の推定

Estimation of borehole wall strength using ultrasonic reflection intensity

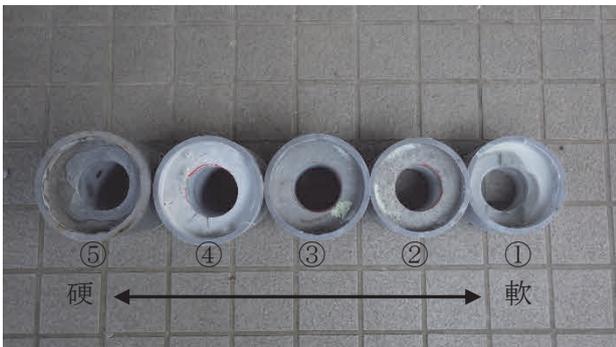
写真-1 水セメント比を変えて作成したテストピース

(1)実験方法：水：セメント比を変えて硬さの異なるテストピース(写真-1)を作成し、このテストピースにφ66mmでコアリングを行い、その孔の中で超音波反射強度を測定するとともに、コアリングで採取したコアを用いて、一軸圧縮試験等の室内試験を行った。また、物性値が既知の試料(写真-2)を用いて、超音波反射強度の測定を行った。

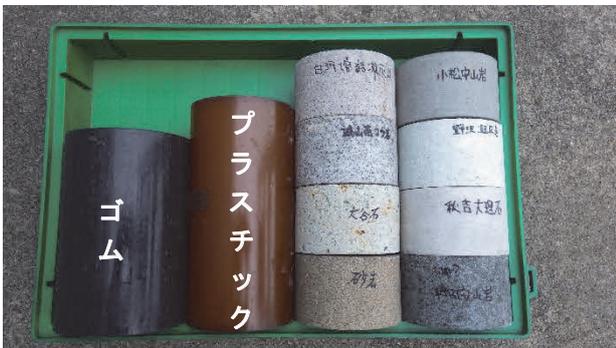
写真-2 物性値が既知の岩石等試料（右側2列は岩石試料）各試料の物性値を表-1に示す。

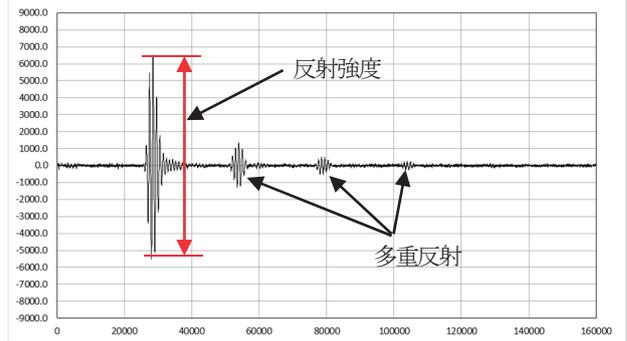
図-1 フルウェーブの反射強度の読み取り方法

フルウェーブ(=1回の発振(周波数:1MHz))に対する反射波を20ns間隔でサンプリングした値を繋いで連続波形として表したものの超音波反射波形には、第一波及び多重反射(第二波~第四波)の反射波が見られるが、第一波の最大振幅を反射強度として読み取った(図-1)。

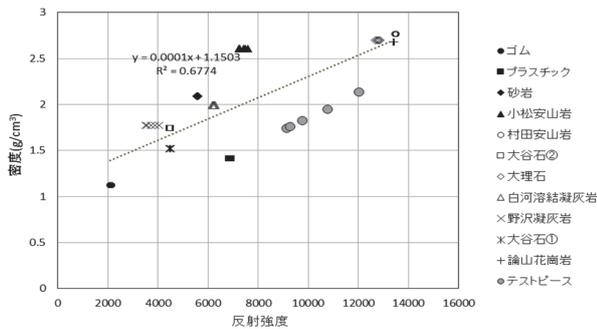
図-2 反射強度と密度の関係

(2)基礎実験結果：超音波反射強度は、テストピースでは孔内で、岩石等試料では端面の平坦部で測定している。また、測定時のプローブからの距離は、テストピースで3mm、岩石等試料で10mmの離れで測定を行っている。従って、テストピースの反射強度と岩石等試料の反射強度を比較するには、距離や反射面の形状の補正が必要となる。これらの補正を行った結果の反射強度と各物性値の関係を図-2~図-5に示す。

図-2~図-5を見ると、反射強度と密度、P波速度、S波速度の間には相関関係が認められる。しかし、反射強度と一軸圧縮強度の間にはバラツキが大きく、明確な相関は認められない。一軸圧縮強度の相関図でバラツキが大きい原因は、密度やP・S波速度では相関が認められることから、一軸圧縮試験に用いた供試体中に潜在亀裂等の弱線が存在したためと推測される。

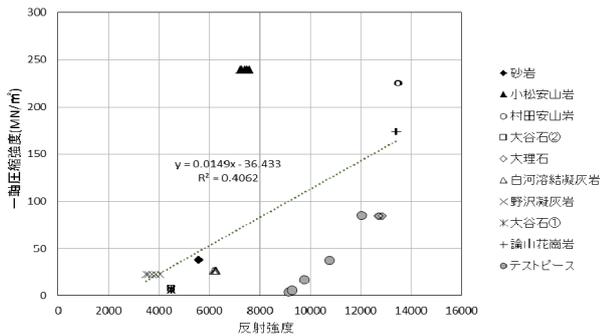
図-3 反射強度と一軸圧縮強度の関係

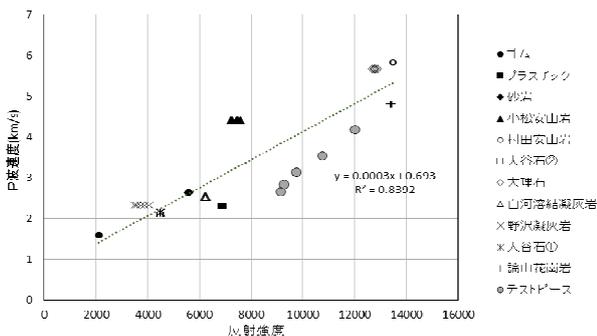
図-4 反射強度とP波速度の関係

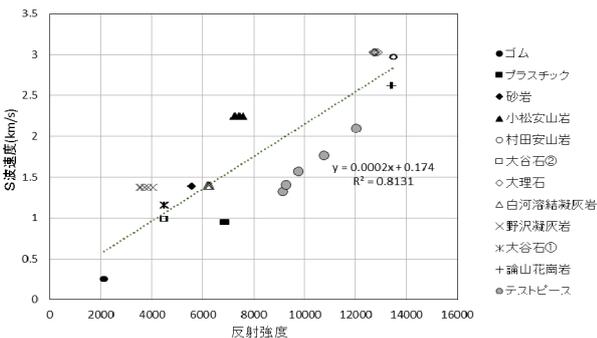
図-5 反射強度とS波速度の関係

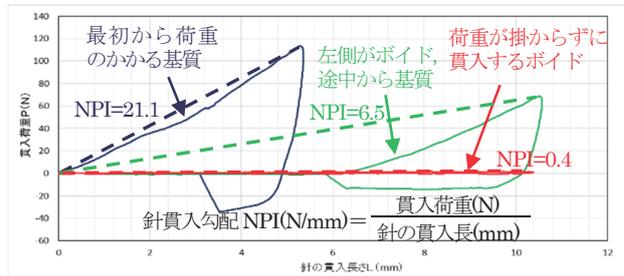
図-6 針貫入試験結果例

(2)地盤実験結果：図-6に針貫入試験結果の例を示す。

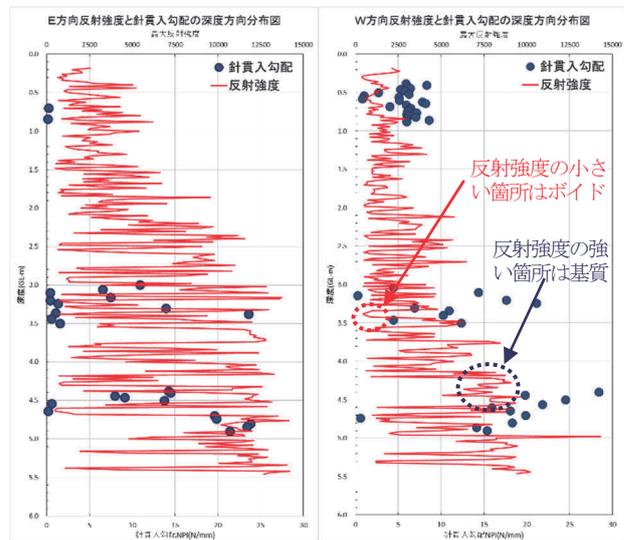
図-7 反射強度と針貫入勾配の深度分布図

図-7に反射強度と針貫入勾配（NPI）の深度分布図を示す。

図-7では反射強度が細かく振れているが、低い値のところはボイドに反射した箇所、高い値のところは基質に反射した箇所である。深度が深くなるに従い、反射強度と針貫入勾配が大きくなっており、地盤の性状と一致している。
