# 甲板裏部材の腐食状態推定手法について

松下 久雄\*, 中井 達郎\*, 山本 規雄\*

本報告では以上の観点から、大型油タンカーを例として取り上げ、甲板上からの計測結果に基づき、甲板裏の腐食状態を簡易に推定する方法について検討した結果を報告する。

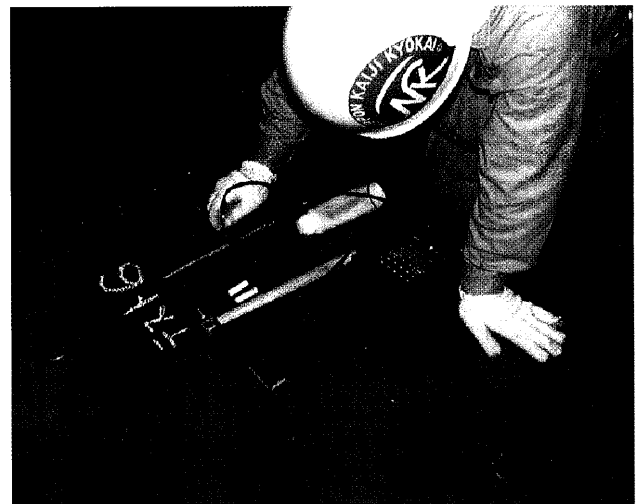
写真6 板厚計測位置及び内部塗膜の状況  
（自動車運搬船、船齢22年）（テスト6）

まず、船齢13年のばら積み貨物船における板厚計測実験（テスト5）の板厚計測位置及び塗膜状態を写真4に、この調査での板厚計測結果を表2に示す。また、同船で行った甲板の塗膜状態による板厚計測の可否調査例（テスト3）を写真5に、その調査結果を表3にそれぞれ示す。次に、船齢22年の自動車運搬船における板厚計測実験（テスト6）の板厚計測位置及び内部塗膜の状況を写真6に、その板厚計測結果を表4にそれぞれ示す。

(a) 板厚計測位置・計測状況（テスト5）  
A.P.Tk 右舷側 W.B. マンホール付近

(b) 内部塗膜の状況
