## 論文 梁主筋に機械式定着を用いた外柱-幅広梁接合部の構造性能

要旨：本研究は、梁幅が柱幅よりも大きい部材で構成される骨組の外柱梁接合部において梁主筋を機械式定着とした場合に、柱幅外の領域での梁主筋の定着性能を実験的に検討することを目的としたものである。実験では外部柱梁接合部5体について、主筋の定着方法、定着部補強の有無、直交梁幅および梁幅の影響を検討した。その結果、直交梁コア外に配筋された上端主筋は直交梁コア内に配筋された下端主筋に比して応力伝達能力が低いことを明らかにした。

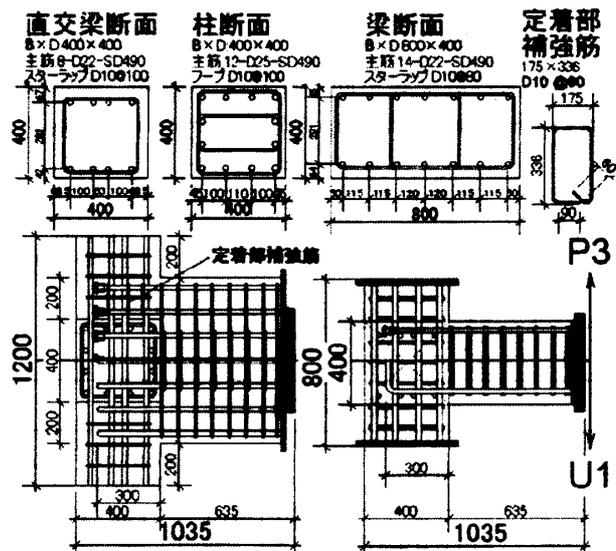
図-1 試験体 P3, U1 配筋状況

柱梁接合部であり、梁主筋の定着方法を在来型の U 字定着とした試験体 U1 と機械式定着とした試験体 P1～P4 の計 5 体である。試験体 P3 および U1 の配筋状況を一例として図-1 に示す。

実験に用いた試験体は、図-1に示すような外

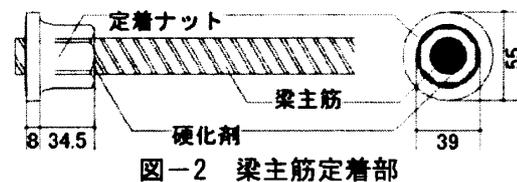
図-2 梁主筋定着部

梁主筋の機械式定着には図-2 に示すようなナットと円形板が一体となった部品を使用した。また、定着ナットは主筋との間に硬化剤を注入することにより主筋に固定される。

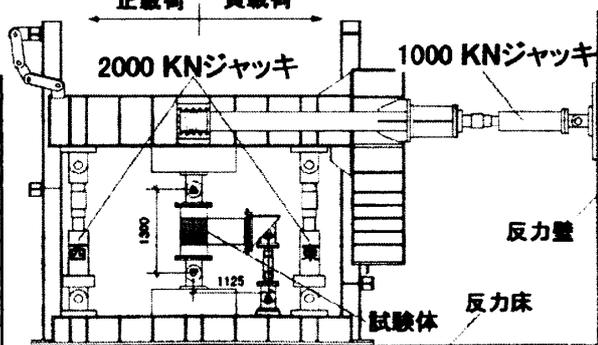
図-3 載荷装置

実験は図-3 に示す載荷装置を用いて行った。すべての試験体に対して、470kN（軸力比 (N/bDσ<sub>B</sub>): 0.1) の一定軸力下での静的漸増繰返し水平力載荷を行った。水平力載荷は変形制御とし、柱上下端に取付けたピン支承間の相対水平変位 δ と上下ピン支承間距離 h (=1,300mm) で与えられる相対部材角 R (=δ/h) で、0.005, 0.01, 0.015, 0.02, 0.03 および 0.04rad. を正負 2 サイクルずつ繰り返した後、0.05rad. まで載荷を行うものとした。

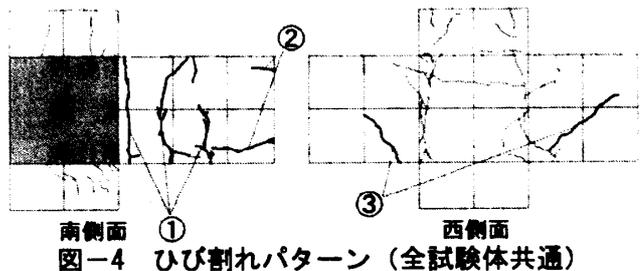
図-4 ひび割れパターン（全試験体共通）

各試験体の R=0.015rad. における梁主筋定着板付近（直交梁上面）の直交梁上面のかぶりコンクリートの破壊状況を写真-1 に、最終破壊状況を写真-2 に、全試験体で共通のひび割れパターンを図-4 にそれぞれ示す。

試験体 P3 では R=0.005~0.01rad. において梁に曲げひび割れ（図-4 中の①）の発生が確認された。西側面では直交梁付け根からのせん断ひび割れ（同③）が発生した。また、梁主筋の付着割

裂ひび割れ（同②）も確認された。最大耐力を發揮した  $R=0.015\text{rad}$ .以降においては、柱幅外の領域の梁上端主筋定着部でのひび割れが顕著となり、 $R=0.04\text{rad}$ .では、直交梁上面のかぶりコンクリートが破壊（写真-2 中の○印）した。なお、梁下端においては、このような破壊は認められなかった。

直交梁幅の小さい試験体 P2 においても、試験体 P3 と同様に荷重サイクルの初期段階では①～③のひび割れの発生が確認された。また、直交梁上面のかぶりコンクリートの破壊も同様に発

在来型定着の試験体 U1 では、 $R=0.001\text{rad}$ .で梁の曲げひび割れおよび梁付け根ひび割れの発生が確認された。その後の荷重サイクルでは他の試験体に発生したような直交梁上面のかぶりコンクリートの破壊は認められなかった。 $R=0.03\text{rad}$ .で梁および西側面（図-4 中の③）でせん断ひび割れの発生が確認された。なお、同サイクルで試験体とピン支承とを繋ぐための鉄板と梁主筋端部の溶接が破断したことにより実験を終了した。

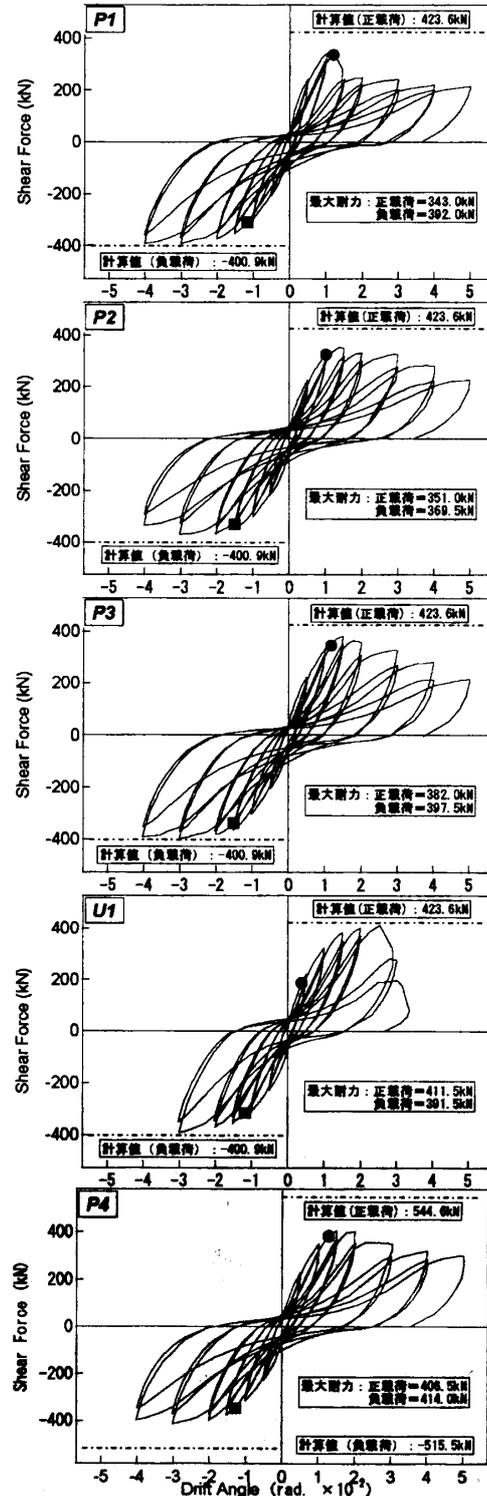
図-5 荷重-変形曲線

実験結果一覧を表-4 に、各試験体の荷重-変形曲線を図-5 に示す。なお、図中の●および■印にはそれぞれ上端主筋および下端主筋が最初に降伏した時点を表しており、一点鎖線は梁の曲げ耐力の計算値（柱せん断力換算値）を示す。

イクルまでは主筋は降伏しておらず,  $R=0.015\text{rad}$  で最大耐力  $382.0\text{kN}$  (計算耐力の約 90%) に達した後, 耐力低下がみられた。負荷側では,  $R=-0.03\text{rad}$  で  $397.5\text{kN}$  を記録したが, その後, 正荷側側のような耐力低下は認められず, 主筋の定着位置に起因すると考える。

試験体 P1 では, 正荷側側  $R=0.01\text{rad}$  で最大耐力  $343.0\text{kN}$  (計算耐力の約 80%) を記録し,  $R=0.015\text{rad}$  の 2 サイクル目で大幅な耐力の低下が生じた。その後のサイクルでは耐力低下が鈍化した。なお, 負荷側側では試験体 P3 と同様の挙動を示した。

試験体 P2 では, 正荷側側  $R=0.015\text{rad}$  で, 最大耐力  $351\text{kN}$  を記録した。この値は直交梁幅が  $400\text{mm}$  の試験体 P3 の約 92%であった。耐力低下の割合も試験体 P1 と同様な傾向が認められた。負荷側側では,  $R=-0.003\text{rad}$  で最大耐力  $369.5\text{kN}$  を記録した。その後のサイクルでは, 試験体 P3 と比して耐力低下の割合が高くなる傾向が認められた。結果的には,  $R=-0.04\text{rad}$  ピーク時には  $334.5\text{kN}$  まで耐力が低下している。

試験体 U1 では, 正荷側側  $R=0.025\text{rad}$  で最大耐力  $411.5\text{kN}$  を記録した。なお, 前述したように, 梁主筋中央端の溶接部の破断後に耐力低下を生じたことから, 最大耐力は若干増加する可能性があると言える。また, 負荷側側では, 最大耐力  $R=-0.030\text{rad}$  で  $391.5\text{kN}$  を記録し, 同じ部材断面を持つ試験体 P3 と同様な結果が得られた。

試験体 P4 では, 正荷側側  $R=0.015\text{rad}$  で最大耐力  $406.5\text{kN}$  (計算耐力の約 80%) を記録した。その後は, 直交梁かぶりコンクリートの剥離破壊が卓越したため, 耐力も低下した。

以上を総じて, 機械式定着を用いた試験体では  $R=0.01\text{rad}$  まではほぼ同様の挙動を示したが, 最大耐力後は P1, P2, P3, P4, の順で脆性的な履歴性状を示した。

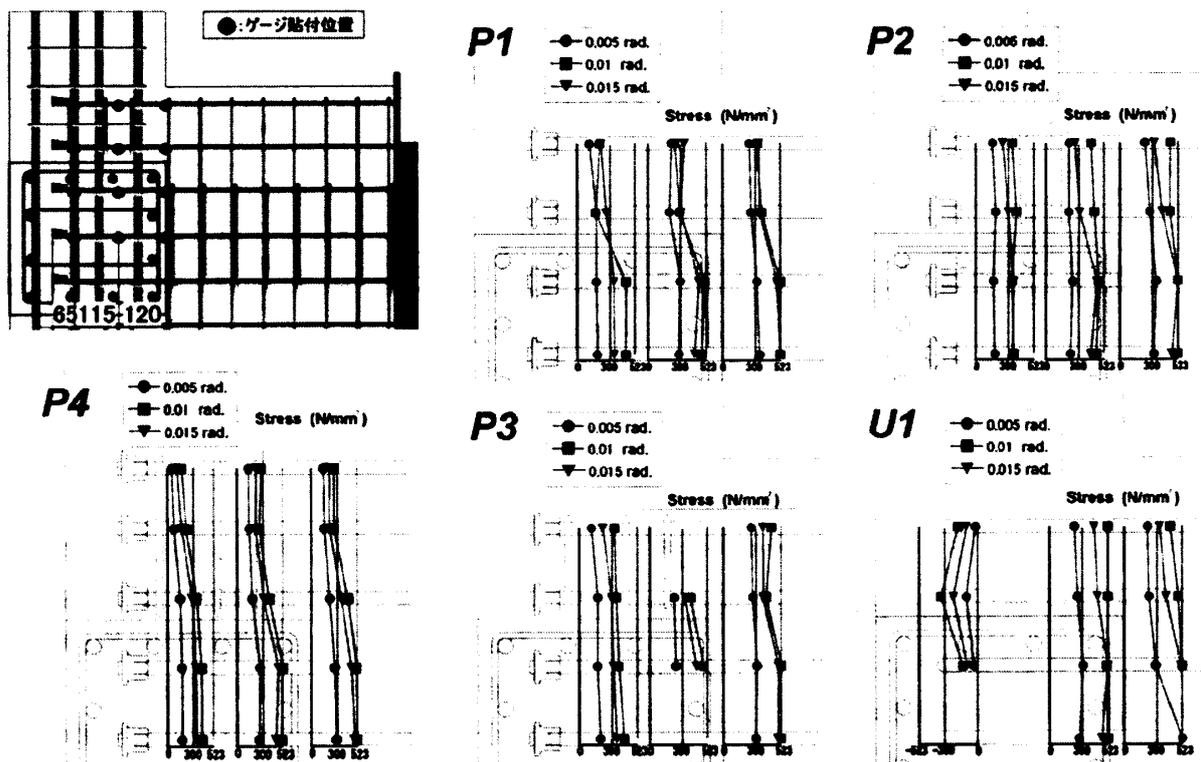
図-6 梁主筋応力分布図

図-6 に梁主筋に貼付した歪ゲージの測定値から求めた梁上端主筋の応力分布状況を示す。なお, 応力値は正荷側側ピーク時におけるもので

あり, 直交梁上面のかぶりコンクリート破壊の影響が少ないと考えられる  $R=0.015\text{rad}$  までを検討対象とした。歪測定位置は梁危険断面位置から定着部までの区間であり, 定着板より  $65, 180$  および  $300\text{mm}$  の位置とした。

試験体 P3 は、柱内に定着される主筋は梁危険断面位置で  $R=0.012\text{rad}$ . 時に降伏点 ( $\sigma_y=523\text{ N/mm}^2$ ) に達した。また、降伏点時の柱せん断力は  $345.0\text{ kN}$  であり、最大耐力の約 90% であった。なお、直交梁内に定着される主筋は  $R=0.01\text{rad}$ . までの範囲では柱内に定着される主筋とほぼ同等の応力負担性能を有する傾向が認められた。

試験体 P1 は、柱梁接合部内に定着される主筋は  $R=0.01\text{rad}$ . で降伏点に達した。また、直交梁内に定着される主筋は  $R=0.015\text{rad}$ . で最大応力 (約  $360\text{ N/mm}^2$ ) を記録したが、降伏点の 65% 程度であり、柱幅内外で明確な応力負担レベルの差異が認められる。

試験体 P2 は柱内に定着される主筋は梁危険断面位置で、試験体 P3 同様に  $R=0.012\text{rad}$ . で降伏点に達した。ただし、降伏時の柱せん断力は  $324.0\text{ kN}$  で試験体 P3 よりも若干低い値であったが、梁主筋の応力分布からは直交梁幅の影響は顕著には認められなかった。

試験体 U1 は、柱内および直交梁内に定着される双方の主筋の折れ曲がり位置において、圧縮応力を受けている。また、他の試験体とは異な

り、直交梁内に定着される主筋であっても、柱内定着主筋と同程度の応力を負担している。

試験体 P4 では、 $R=0.013\text{rad}$ . で柱内のすべての梁主筋が降伏点に達した。降伏時の柱せん断力は  $382.5\text{ kN}$  であり、試験体 P3 に比して高い値を示した。また、直交梁内に定着される主筋において柱直近の主筋は試験体 P3 のものと同程度の応力負担を示しているが、外端の主筋ほど応力負担性能が劣る傾向が認められ、最外端の主筋は、 $R=0.015\text{rad}$ . 時でも負担応力が  $262\text{ N/mm}^2$  であった。

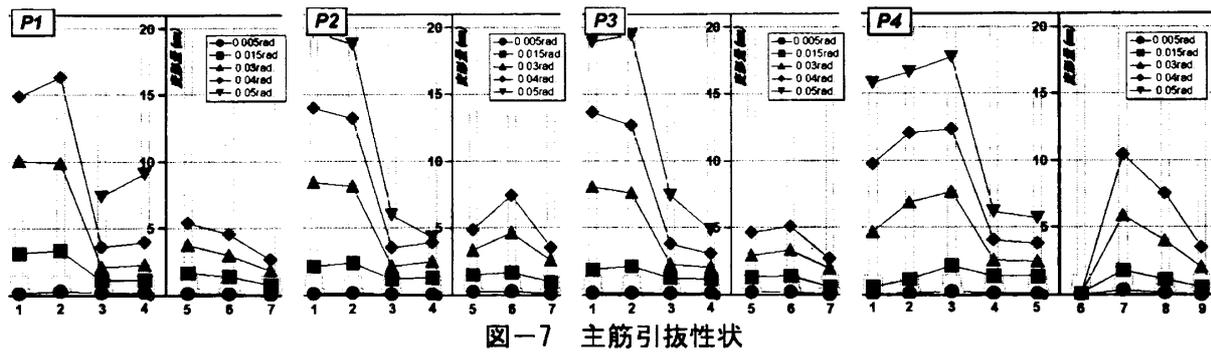
図-7 主筋引抜性状

機械式定着を用いた試験体 P1~P4 について梁主筋の引抜量を測定した。図-7 に梁主筋の引抜性状を示す。引抜の測定方法は図-8 (左) に示すように、予め梁主筋にナットを溶接し、変位計を用いて測定した。また、測定位置は図-8 (右) のように、試験体 P4 を除く試験体では上端主筋が 1~4 および下端主筋が 5~7 とし、試験体 P4 では上端主筋が 1~5 および下端主筋が 6~9 とした。なお、上端筋は正載荷ピーク時、下端筋は負載荷ピーク時を検討対象とした。

上端主筋では全試験体に共通して  $R=0.03\text{rad}$  以降、著しく主筋が引抜かれていることが認められる。特に、定着補強筋の無い試験体 P1 においては、直交梁内に定着される主筋 1 および 2 は、 $R=0.05\text{ rad}$  で変位計の許容ストローク (20mm) を超えている。また、試験体 P3 と P2 では同様な傾向を示し、前述した梁主筋の応力推移状況と同じく、直交梁幅の影響は顕著には認められなかった。なお、試験体 P4 では他の試験体と違い、柱幅外では柱直近の主筋が最も引抜かれる傾向が認められ、最外端の主筋は試験体 P3 の最外端主筋の 80% 程度の引抜量であった。最外端の主筋は 3.3 節で述べたように応力負担割合が低いため、柱幅外柱直近の主筋定着部に破壊が集中して生じたものと考えられる。

下端主筋の引抜量は試験体 P1~P3 で、最大耐力後の荷重サイクルにおいても概ね 5mm の範囲以内であった。柱幅外の主筋 7 では、柱幅外の上端筋 1 と異なり、引抜量は僅かであった。下端筋においては、実験変数の顕著な差異は認められなかった。
