論文 電食実験によるコンクリート中の鉄筋腐食に関する考察

要旨：近年、鉄筋コンクリート構造物の鉄筋腐食による被害が数多く報告され、維持管理の必要性から鉄筋腐食によるコンクリートの劣化進行過程を早期に評価する非破壊検査技術の開発が求められている。その基礎的な検討として本研究では、電食による鉄筋腐食時のコンクリート中の劣化進行過程をアコースティック・エミッション (AE) 法により観察した。その結果、劣化進行過程について、3つの AE 発生時期が明らかとなり、その際の鉄筋の内部情報を走査型電子顕微鏡により明らかにした。

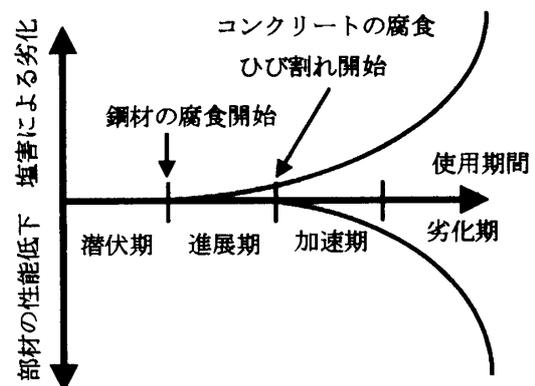
図-1 塩害による鉄筋コンクリートの劣化進行過程

土木学会・コンクリート標準示方書「維持管理編」¹⁾によれば、塩害による劣化進行過程は図-1のように、鋼材の腐食開始およびコンクリートの腐食ひび割れ開始を遷移時期として、潜伏期・進展期・加速期を定めている。そして、塩化物イオン量の規制値を定めているが、この値は構造物の設置環境条件や構造腐食許容量などの条件によって異なることから²⁾、塩化物イオン量のみから鉄筋腐食の有無を確実に判断することは困難と考えられている。

これらの結果から、AE 発生の第一時期は図-1 の劣化進行過程の潜伏期から進展期の遷移時期、第二時期は進展期から加速期の遷移時期、第三時期は加速期または劣化期にあたり、コンクリート表面の錆汁から目視で鉄筋腐食が確認でき、AE 計測により進行過程の 3 つの時期が認められた。

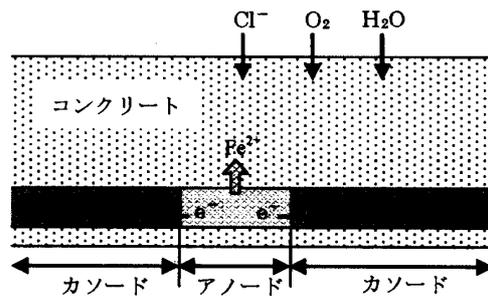
図-2 コンクリート中の鉄筋腐食

塩害によるコンクリート中の鉄筋腐食は図-2のように、塩化物イオンにより鉄筋表面の不動態皮膜が破壊されることによって開始する⁵⁾。この場合の鉄筋表面でのアノード反応とカソード反応は、

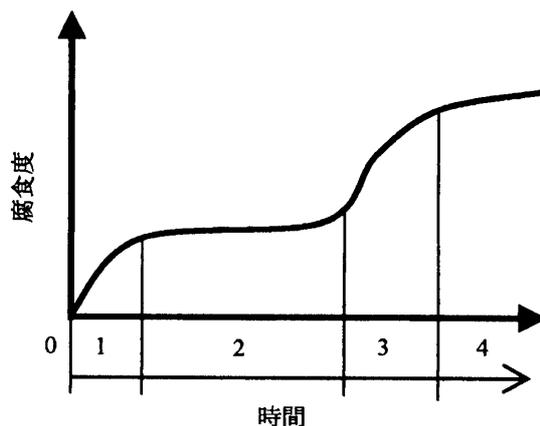
図-3 鉄筋腐食過程

Melchers らの報告によると、鉄筋腐食過程は図-3 に示すとおり 4 つの時期に分けて評価できることが明らかになっている⁷⁾。第 1 時期には鉄筋表面に薄い錆の膜が形成され、第 2 時期には薄い錆の膜が全体に広がり溶存酸素がなくなっていくことで腐食速度が遅く進展する。第 3 時期では再び腐食速度が速くなり鉄筋の内部にも錆が形成される。そして、第 4 時期にはほぼ一定の速度で鉄筋の腐食が進展する。このように、図-1 と異なり 2 つの明確な進展期により鉄筋の腐食過程は評価されている。既報⁴⁾では、第 1 および第 3 の 2 つの時期が AE 発生挙動から明確に判別できることを明らかにしている。

累積 AE ヒット数の発生挙動は Melchers ら鉄筋腐食過程の報告とよく一致しており、AE 計測で確認された第一時期が図-3 の 1 の時期に、第二時期が図-3 の 3 の時期に該当すると考えられた。したがって、AE の発生挙動から、最初に頻発した第一時期では、鉄筋表面の酸化皮膜が破壊され、第二時期では鉄筋表面に形成された腐食生成物が酸化皮膜の内側全体に生成され、第三時期では鉄筋内部に鋼食ひび割れが入り、錆の膨張圧によりコンクリート内部に発生したひび割れが、表面にまで進行することによって AE が発生すると推測された。

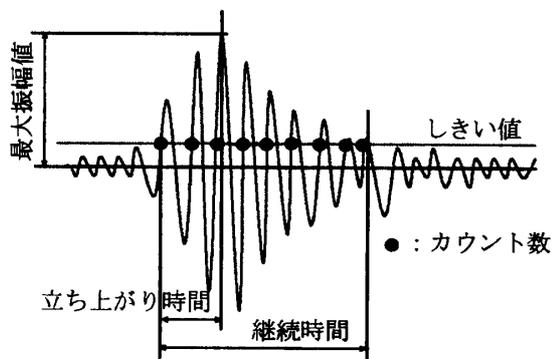
図-4 AE パラメータ

AE 発生で対象となるのはコンクリート中の鉄筋腐食生成物の発生と、その膨張圧によるコンクリートのひび割れである。AE 計測によれば、AE の発生数や図-4 に示す AE 波形の形状の特性値により、欠陥の発生条件などの特徴を把握できる。立ち上がり時間はしきい値の設定に影響されることを考慮し、RA 値（立ち上がり時間 / 最大振幅値）と AE の周波数特性値として解析に用いられている平均周波数（カウント数 / 継続時間）を解析パラメータとして適用した。図-5 の RA 値と平均周波数の関係によりひび割れ識別が可能であり¹⁰⁾、RA 値が大きく平均周波数が小さいならばせん断型ひび割れ、RA 値が小さく平均周波数が大きいならば引張型ひび割れと分類される。本分類法を腐食過程で検出される AE 法に適用し、ひび割れの識別を行った。

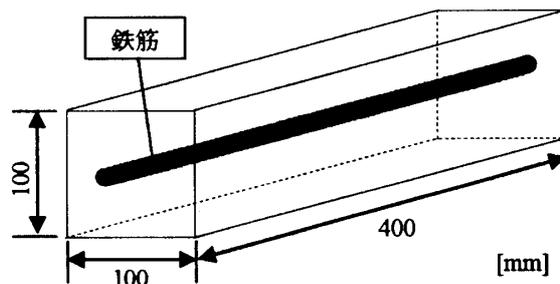
図-6 実験供試体

鉄筋コンクリート供試体は図-6 に示すように 100×100×400mm の角柱で、鉄筋は SD295-D13 を使用し、かぶりは 45mm とした。また、塩化物イオン量を測定するためのコア採取、鉄筋のはつり出しのために、同様の供試体を別に 2 個作製した。コンクリートの配合は表-2 に示す。全ての供試体は 28 日間標準水中養生後、側面にエポキシ樹脂を塗布し、塩分の浸透を底面に限定した。さらに、露出した鉄筋にもエポキシ樹脂を塗布して電食実験を行った。そして、供試体表面にひび割れが確認できたところで実験終了とした。電食実験装置は図-7 に示す通り、水槽の底の銅板上に供試体を載せ、鉄筋に陽極、銅板に陰極を接続して 40mA の定電流を通电した。電食実験中には、図-8 のように AE センサを 6 個設置し、自然電位計測時以外は連続的に AE 計測を行った。なお、AE 計測装置には、DiSP (PAC 社製) を使用し、周波数帯域は 10kHz~2MHz、ゲインは 60dB (プリアンプ 40dB+メインアンプ 20dB)、しきい値は 40dB として計測を行った。AE センサには、R15 (共振周波数 150kHz) を使用した。

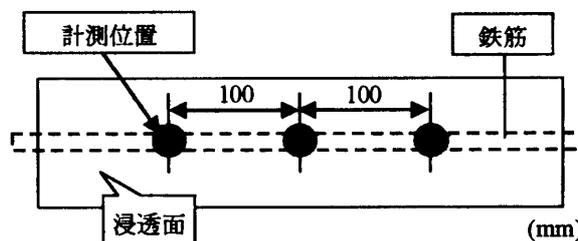
図-9 自然電位計測位置

外部電源から切断後、ほぼ 1 日おきに自然電位計測器により浸透面側から電位計測を行った。計測には、携帯型腐食診断器 SRI-CM-II (四国総合研究所製) を使用した。計測位置は図-9 に示す 3 箇所とし、供試体表面を湿润状態に保って計測を行った。参照電極は銀-塩化銀電極を使用して、計測値は飽和銅-硫酸銅電極 (C.S.E.) の値に変換し、3 箇所の平均値を求めた。

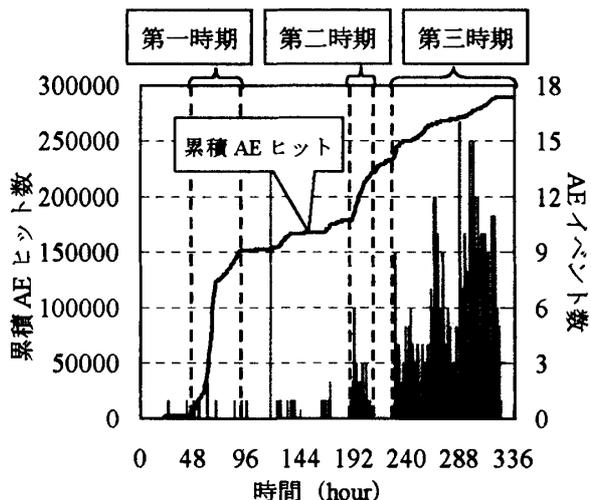
図-10 累積 AE ヒット数と AE イベント数

図-10 に 1 時間ごとの 6CH 全ての累積 AE ヒット数と AE イベント数を示す。AE イベントとは、6 個の AE センサの内 5 個以上の AE センサによって 1 個の AE ヒットが計測された事象のことである。実験開始後、47 時間から 92 時間経過するまでに、最初の AE 頻発期が確認された。その後、189 時間から 214 時間経過するまでに 2 回目、229 時間経過後に 3 回目の AE 頻発期が確認された。324 時間経過し、図-11 のように供試体のかぶりにひび割れと錆汁の目視による確認後、実験終了とした。以降、47 時間から 92 時間を第一時期、189 時間から 214 時間を第二時期、229 時間から 324 時間を第三時期とす

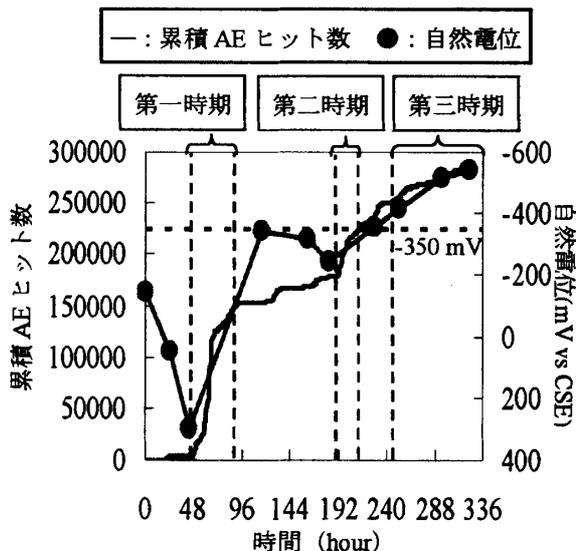
図-12 累積 AE ヒット数と自然電位の関係

図-12 に、1 時間ごとの累積 AE ヒット数と自然電位計測の結果を示す。実験開始直後の自然電位はプラスに向かっているが、第一時期には急速にマイナスに向かっていることが確認できた。その後、再び緩やかにプラスに向かっているが、第三時期には-350mV よりもマイナスの値になった。このように自然電位と AE 発生挙動は相関があり、両者を加味すれば、腐食過程の同定に有効であると考えられる。

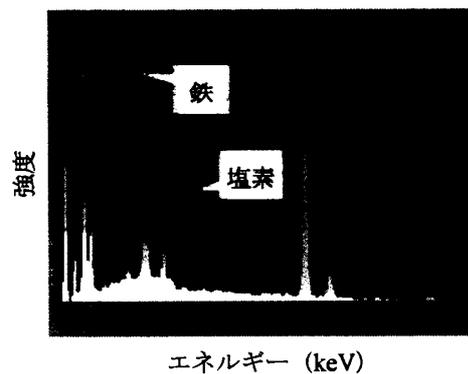
図-17 第三時期の元素分析結果

図-17 にエネルギー分散型 X 線分光器による元素分析の結果を示す。第三時期では鉄筋内部から塩素が確認され、腐食速度が速くなることが確認できた。

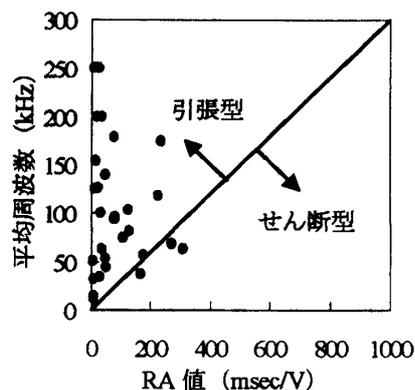
図-18 第一時期のひび割れ識別

各時期のひび割れ識別結果を図-18～図-20 に示す。図-18 と図-20 から、第一時期と第三時期には引張型ひび割れの優勢な発生が確認できたが、図-19 より第二時期は第一時期と比較して明らかにせん断型ひび割れの増加が確認できた。
