# 論文 画像解析を用いた鉄筋コンクリートはりの破壊性状の予測

**要旨：**本研究では、載荷中の供試体の変形を画像解析を用いて計測し、有限要素により算出したひずみの分布を示すことで、視覚的に供試体の変形を捉えるという一連の作業を瞬時に行うことができる、リアルタイム非接触ひずみ計測システム(リアルタイムシステム)を開発した。そして、鉄筋コンクリート(RC)はりの載荷試験を行い、本システムを適用し算出した、RC はり表面に発生したひずみの分布から、ひび割れの特徴、さらに破壊性状の経時的变化を検討した。その結果、このシステムを使用することにより、ひび割れの発生位置および進展を再現できることを確認し、RC はりの破壊性状をリアルタイムに予測できる可能性を示した。

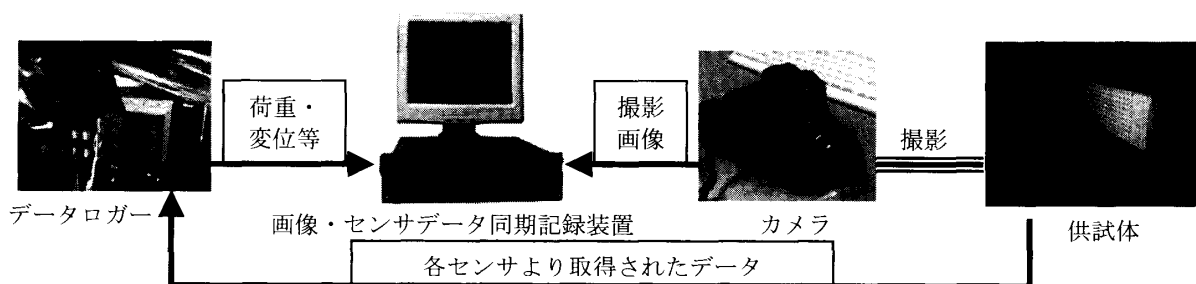
図-1 リアルタイム非接触ひずみ計測システム構成図

本研究では、画像の撮影後、格子法を用いた画像解析を行い、解析結果とセンサデータを表示するという一連の作業を、載荷中にコンピューターが自動的に行うシステムを開発した。図-1 に、リアルタイムシステムの構成図を示す。このシステムでは、画像・センサデータ同期記録装置(同期記録装置)に、1 台のカメラ、データロガー、ディスプレイを接続している。計測は、載荷中にカメラのシャッターを押すと、撮影画像が同期記録装置に転送され、直後に格子法によるひずみの算出が自動的に行われる。同時に、撮影時に各種ゲージにより計測される、荷重や変位等のデータも同期記録装置に保存される。最終的に、図-2 に示すように、撮影画像と、算出されたひずみ分布、センサデータが同一のディスプレイに表示される。

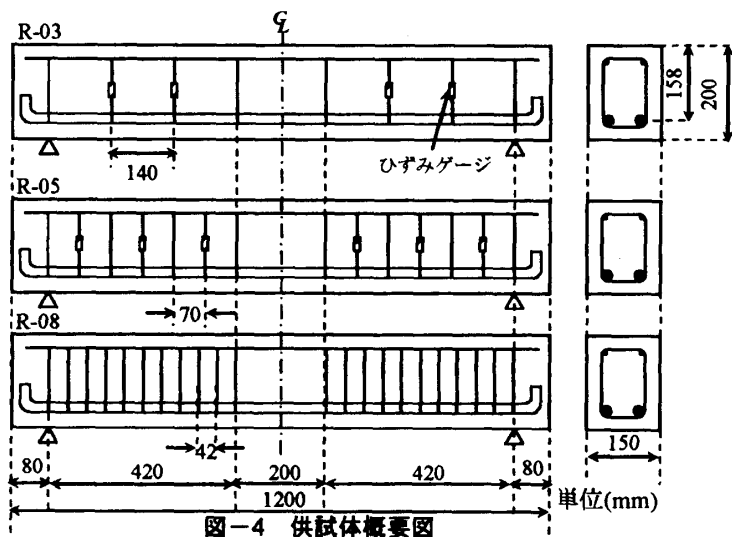
図-4 供試体概要図

表-1に供試体作製に用いたコンクリートの示方配合を、表-2に実験ケースを示す。供試体は、せん断補強鉄筋比をパラメータとし、斜め引張破壊、曲げ引張破壊およびせん断耐力と曲げ耐力が同等で破壊モードが予測しにくいRCはりとなるように設計した。図-4に供試体概要図を、表-3に各種鉄筋の物性を示す。せん断耐力算出には、式(1)に示す修正トラス理論を用い、せん断耐力のコンクリート貢献分には式(2)<sup>9)</sup>を用いた。また供試体表面には、白いスプレーで薄く下地を塗った上に、穴あきトレーシングシートと赤いスプレーを用いて画像解析用の直径6mmの円形ターゲットを、支点間に22mm間隔で格子状にプロットした。

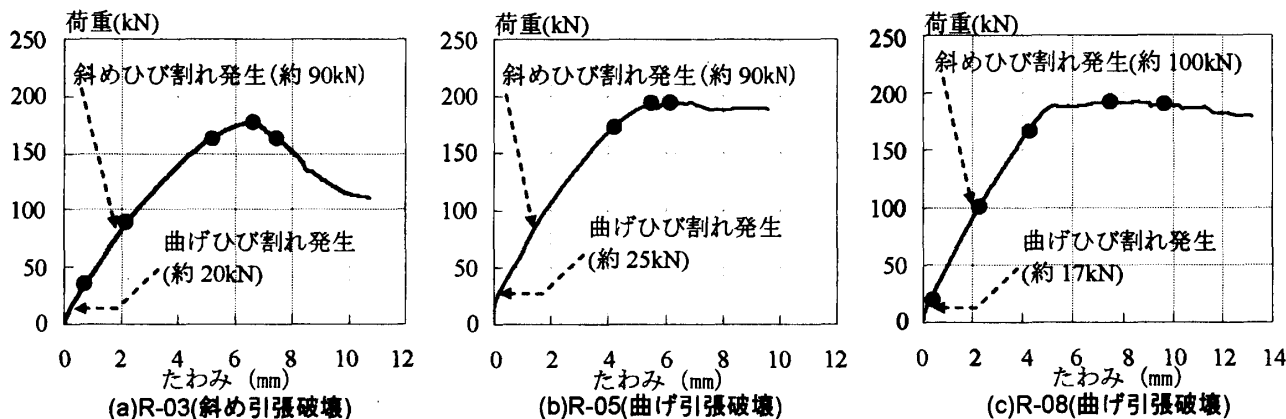
図-8 各供試体の荷重-たわみ関係(各黒丸は、4.2で画像解析結果を示した荷重を表す)

ト強度試験結果を、図-8 に各供試体の荷重たわみ関係を示す。破壊モードは、R-03 では斜め引張破壊、R-08 では曲げ引張破壊、設計段階で曲げ耐力とせん断耐力を意図的に等しくした R-05 は、曲げ引張破壊となった。

図-8(b), (c)から、曲げひび割れ発生後、R-05 および R-08 では、荷重-たわみ関係の傾きがほぼ等しく、荷重の最大値（ピーク荷重）に達した際に等モーメント区間の曲げひび割れが開き、最終的にコンクリート圧縮縁が圧壊した。また、両者のピーク荷重もほぼ等しい。

一方、R-03 では、曲げひび割れ発生後、斜めひび割れが進展し、載荷点近傍のコンクリート圧縮部まで達すると同時に荷重が低下した。また、R-03 の曲げひび割れ発生後の荷重-たわみ関係の傾きおよびピーク荷重は、R-05 と R-08 より小さい。ポストピーク域においては、R-05 と R-08 では荷重を保持したままたわみが増加しているのに対し、R-03 ではたわみの増加とともに荷重が低下しており、より脆性的な破壊であったことがわかる。

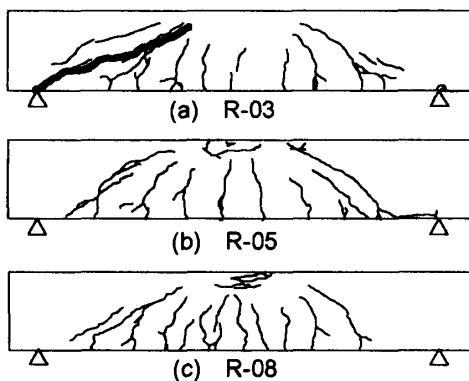
図-9 各供試体のひび割れ性状

図-9 に、各供試体において観察されたひび割れ性状を示す。せん断破壊した R-03 と、曲げ破壊した R-08 を

比較すると、前者では斜めひび割れが供試体上縁まで達しており、曲げひび割れは、供試体高さ中央程度までしか進展しておらず、その本数も少ない。一方、後者は斜めひび割れ幅はほとんど増加せず、曲げひび割れが供試体高さ方向に大きく進展しており、その本数も多い。また、同様の曲げ引張破壊を呈した R-05 と R-08 のひび割れ性状を比較すると、R-08 に対し R-05 では斜めひび割れが供試体上縁近くまで進展しており、等モーメント区間の曲げひび割れの本数も少ない。以上のような特徴が、せん断補強鉄筋比を変化させたことによるひび割れの発生および進展の相違として挙げられる。

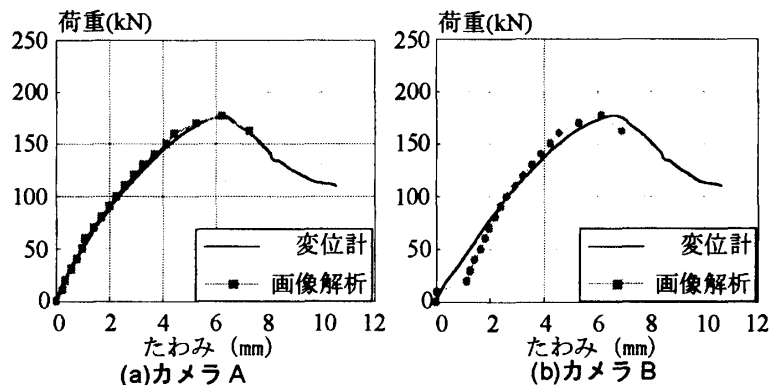
図-10 画像解析と変位計から得たたわみの比較

リアルタイムシステムを使用して得た計測値の妥当性を確認するために、図-10 に、各カメラを用いて行った画像解析および変位計を用いて得たたわみと、荷重との関係を示す。画像解析によるたわみは、格子状にプロットしたターゲットの最下列の中から、スパン中央と、支点に設置した変位計位置に最も近いターゲットの垂

直変位量の差分として算出した。図-10(a)から、解像度の高いカメラ A を用いた画像解析および変位計を用いて得たたわみと荷重の関係は、終始ほぼ一致していることが認められる。図-10(b)から、カメラ B においては、荷重 20kN、160kN 付近で最大で 0.7mm 程度の差が生じているが、その他の荷重段階では変位計から得たたわみと近い値を示していることがわかる。ただし、荷重とたわみの増加傾向は、終始追従できている。以上より、画像解析を通して得た変位は、変位計で計測された値をほぼ再現可能であることを示唆していると言える。今後は、ターゲットの抽出方法の改善、より解像度の高いカメラの使用などの検討を加えることにより、さらに高精度な画像解析が可能になると考える。

の1辺の長さはそれぞれ約0.15mmおよび0.2mmであった。3.3に示す撮影環境の下で実施した本研究におけるシステムの精度を、4.2(1)および図-10に詳述する。

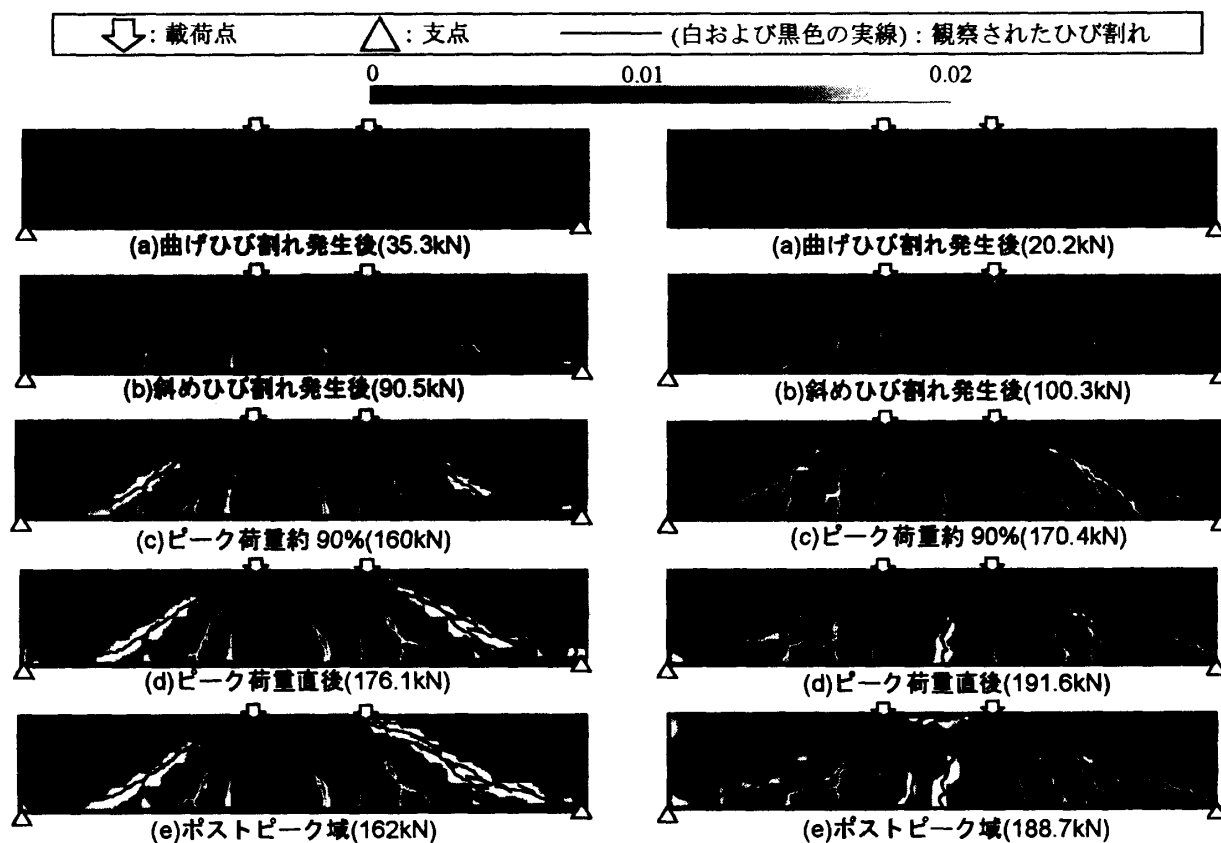
図-11 主引張ひずみ分布の経時変化(R-03)

図-11 に、R-03(斜め引張破壊)の主引張ひずみ分布の経時変化を示す。図中の白、および黒色の実線は、各荷重段階において供試体の画像撮影面に発生していたひび割れを表している。また、各荷重段階は図-8(a)に黒丸で示してある。これらは以下、R-08、R-05 についても

同様である。R-03 では、曲げひび割れ発生後(図-11(a)), 等モーメント区間において供試体下縁から発生した曲げひび割れに沿って主引張ひずみが増加している領域が見られるものの、ひび割れを明確に示すほどの差は見られない。特に左スパンにおいて、曲げひび割れに沿って主引張ひずみは集中しておらず、供試体全体に分布している。これは、図-5 に示したとおり左スパンで使用したカメラ B の解像度が、右スパンで用いたカメラ A よりも小さいにもかかわらず、ほぼ同じ面積の範囲を撮影しているため、ターゲットの重心座標を抽出する際の精度に違いがあったためと考える。

斜めひび割れ発生後(図-11(b))では、右スパンのほぼ中央の位置に斜めひび割れが発生しており、その斜めひび割れに沿う位置に約 1% を示す主引張ひずみが局所的に発生している。また、曲げひび割れの供試体高さ方向への進展に合わせて、主引張ひずみの集中域が拡大していることも確認でき、ひび割れ位置に集中して供試体に変形していることがわかる。その後、図-11(c)に示すように荷重が増加するに従い、主引張ひずみは、曲げひび割れ位置より斜めひび割れ位置において集中して増加している。そして、ピーク荷重直後(図-11(d))において、右スパンの斜めひび割れ位置における 2% 以上を示す主引張ひずみが、荷重点付近に達しており、この斜めひび割れが供試体の破壊に支配的に作用したことが推測できる。このことはポストピーク域(図-11(e))において、

右スパンの斜めひび割れ位置に 2% 以上を示す主引張ひずみの集中域が十分拡大していることから判断できる。

図-12 に R-08(曲げ引張破壊)の主引張ひずみ分布の経時変化を示す。曲げひび割れ発生後(図-12(a))から、斜めひび割れ発生後(図-12(b))までの主引張ひずみ分布とひび割れ性状の変化は、R-03 と同様の傾向を示した。ピーク荷重約 90% 時(図-12(c))では、両スパンの斜めひび割れ位置に約 1% を示す主引張ひずみの集中域が発生しており、前述した、R-03 のピーク荷重約 90% 時(図-11(c))と比較すると、せん断補強鉄筋比の変化によるひび割れ進展の違いを確認できる。その後、ピーク荷重直後(図-12(d))において、主引張ひずみは等モーメント区間ほぼ中央に発生していた曲げひび割れと、荷重点間のコンクリートに集中して発生し、曲げ引張破壊の特徴を示す結果となったことが推測できる。このことはポストピーク域(図-12(e))において、荷重点間のコンクリートに主引張ひずみが集中し、はり上縁部が圧壊したことから判断できる。以上から、破壊モードが明確な RC はりにおいて、曲げひび割れ発生後以降の各破壊モードにおけるひび割れ発生位置および形状、さらに進展を良く再現できたといえる。

ピーク荷重直前(図-13(b))では、両スパンにおける斜めひび割れ位置に約2%の主引張ひずみの集中域が形成されており、斜めひび割れ幅が増加したことがわかる。特に、図-13(b)中の円で囲った領域において、斜めひび割れ先端に2%に近い主引張ひずみが生じている。これはR-03のピーク荷重直後(図-11(d))に近い傾向を示していることから、この荷重段階では斜め引張破壊が示す破壊の特徴に近い性状が観察された。しかし、ピーク荷重直後(図-13(c))では、スパンほぼ中央に発生していた曲げひび割れ位置に、2%以上を示す主引張ひずみの集中域が形成、拡大しており、この曲げひび割れが破壊に支配的に作用している。さらに、図-14に示す、R-05の載荷点間における、各ターゲットの主引張ひずみの経時変化から、荷重が増加するにつれ、載荷点間中央におけるターゲットの主引張ひずみが増加していることがわかる。これらは、R-08のピーク荷重直後の主引張ひずみ分布(図-12(d))の特徴に近いことから、R-05は曲げ引張破壊したことが判断できる。

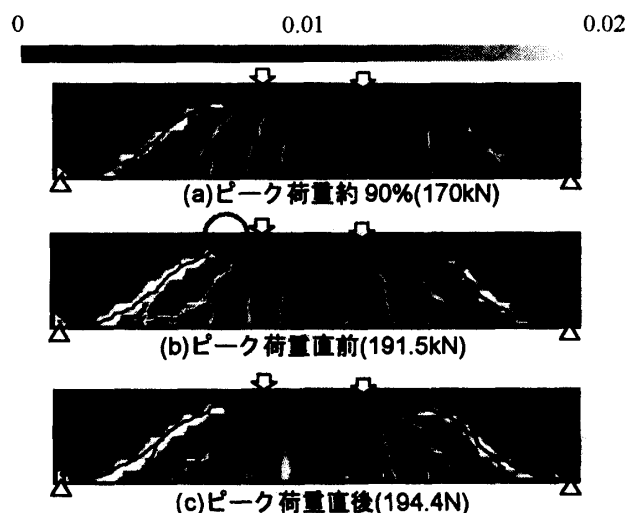
図-13 ピーク荷重約90%以降の主引張ひずみ分布の経時変化(R-05)

図-13 に、R-05(曲げ引張破壊)のピーク荷重約 90% 以降の主引張ひずみ分布の経時変化を示す。ピーク荷重約

90%時(図-13(a))では、両スパンにおいて斜めひび割れおよび曲げひび割れに沿って約1%の主引張ひずみの集中域があるが、特に左スパンの斜めひび割れ位置に約2%の主引張ひずみが発生しており、この斜めひび割れに変形が集中している。この傾向は斜め引張破壊したR-03のピーク荷重約90%時(図-12(c))と類似している。
