京都工芸繊維大学繊維学部 ○濱田 泰以  
 安達 英樹  
 前川 善一郎

そこで、我々は短繊維強化熱可塑性射出成形品の力学的特性に及ぼす表面効果の処理に関する基礎的研究をはじめ、その一環として疲労特性について検討している。本研究において最も基本的なデータとしてS-N線図の作成、破断面の観察を行なった。

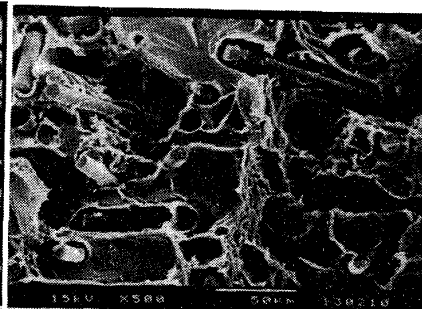
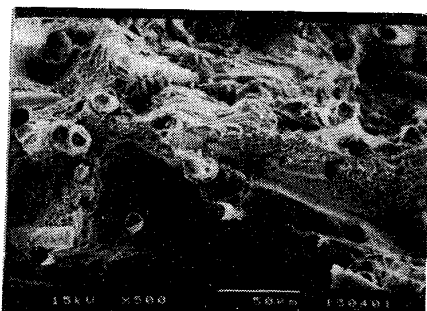
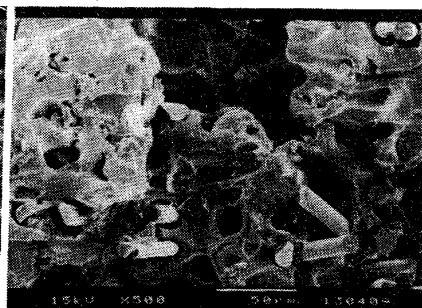
図7 疲労破面 (10% Non-Weld APMS)

図7にはB領域、C領域の破面を示す。

(B)領域においては端部のみならず、中央部においても若干のフィブリルの様子が見られる。この破面に関して端部より中央部にかけてさらに詳細に観察を行ったが、全面的にフィブリルが生じているわけではなく、端部付近と中央部付近に限られていた。それ以外の箇所は脆性的なき裂進展と思われる様子がみられた。

(C)領域においても同様に、詳細な観察を行ったが、この場合はフィブリルは試験片端部にほぼ限定されていた。また他の部分においては脆性的な破壊面ばかりではなく、混合した様子がみられた。

端部でのフィブリルにおいては、(B)よりも(C)におけるそれは極めて細かいものとなっており、(B)と(C)で異なっている。フィブリルが上述のように熱発生によるものであれば、(C)領域の熱発生は大きいと考えられる。しかしながらS-N線図の傾きの違いや20%材も含めてフィブリル発生位置などの詳細に関しては今後さらに検討する必要がある。
