徳島県浅川に遡上した 1946 年南海地震津波の挙動  
とその危険度の評価に関する研究村 上 仁 士\* 島 田 富美男\*\* 細 井 由 彦\*  
見 附 敬 三\*\*\*Behavior and Estimation of the Degree of Danger  
of the 1946 Nankai Earthquake Tsunami Inundating  
Asakawa, Tokushima Prefecture

HITOSHI MURAKAMI\* TOMIO SHIMADA\*\* YOSHIHIKO HOSOI\* KEIZO MITSUKE\*\*

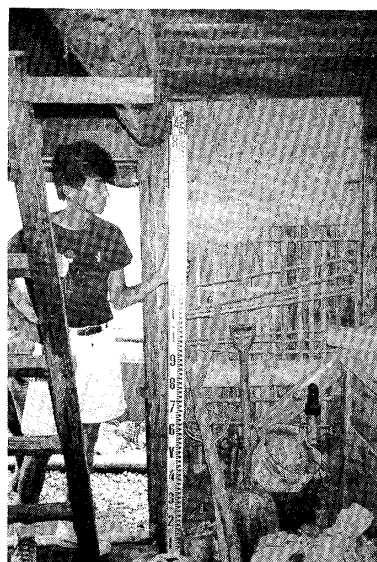
浅川の集落の中心部の町並は、現在も南海津波当時の姿を残しており、壊滅的な被害を受けた後も、大部分の家屋がもとの位置に再建されている。流失をまぬがれた家屋や網小屋などには当時の浸水の痕跡を残しているものや、二階建の家の一階部分が破壊され、現在ではそのまま二階部を平屋にして使用している家もあり、津波の脅威を知ることができる (Fig.3, Fig.4)。

Fig.3 Trace of the inundation level.

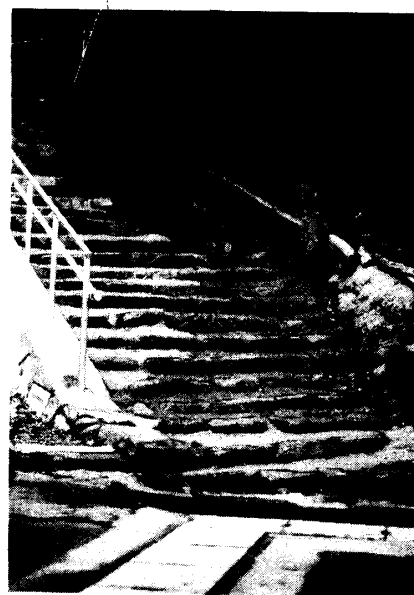
Fig.9 は、観音堂の石段にある安政の津波と南海津波の来襲点を示す標識で、上の安政の津波の標識は石段の25段目、下の南海津波のそれは石段13段目であり、それぞれT.P.上6.41 m および4.13 mに相当し、安政の津波は南海津波よりも2.28 mも大きく浸水したことになる。

Fig.9 Monuments of the inundation level of the 1946 Nankai Tsunami (lower one) and the 1854 Ansei Tsunami (upper one) at the Kannon-do in Asakawa.

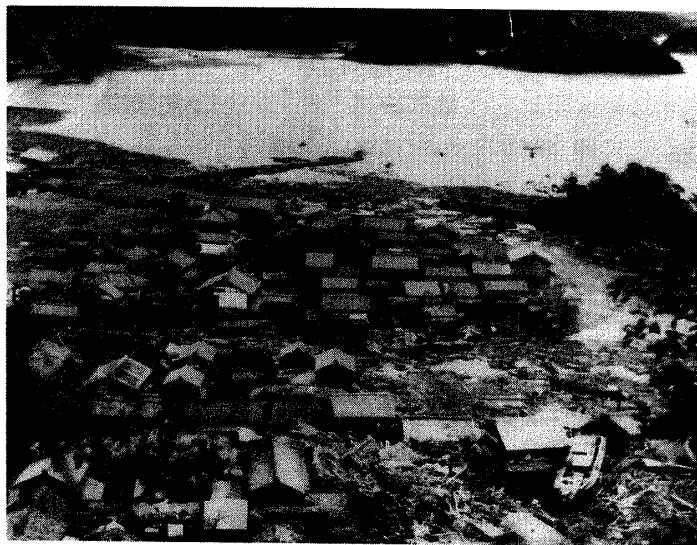
これは、Fig.16でわかるように鳥越の石積み突堤と浦上川河口の小島が津波の流勢を抑えたためである。東地区には鳥越の付け根が切断されたために大きな漁船が流れ込み、これが多くの家屋を破壊した (Fig.18)。

Fig.18 View of Asakawa village crushed or washed away by the 1946 Nankai Tsunami: Some houses at Sugasaki district in the center of the photograph were protected from the attack of the tsunami by the Torigoe groin and a small island on the right hand side of this picture. Many houses at Higashi districts were destroyed by stray ships.
