## 短 報

## アルメニア・スピタク地震の概況

石 原 研 而\*

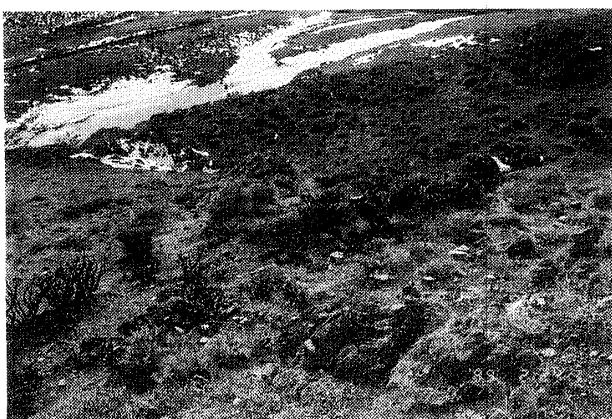
写真-2 断層付近の枯葉の焼跡

ている。スピタク西方約5kmに位置する山頂の鞍部に現われた最大鉛直変位2mの断層の模様を示したのが写真-1である。この断層は、シュラカムート村の北西部に小さい露頭を現わしているが、更に約20km北西の山岳部に発生した3つの地すべりの位置に繋がっているものと考えられる。なお、スピタクやゲハサル村近くの断層面の近傍では、地震と共に数ヶ所で発火現象が見られたようで、写真-2に示すごとく、枯草が線状に燃えた焼跡が残っていた。断層の位置や余震観測の結果から、地震の発生機構は、断層線から60~80°の角度で北北東に向かって地下に潜入する東西方向に約40km、南北方向に約15kmの断層面が、スピタクから北西西に向かって破断して行った、という風に解釈することも可能とされている。

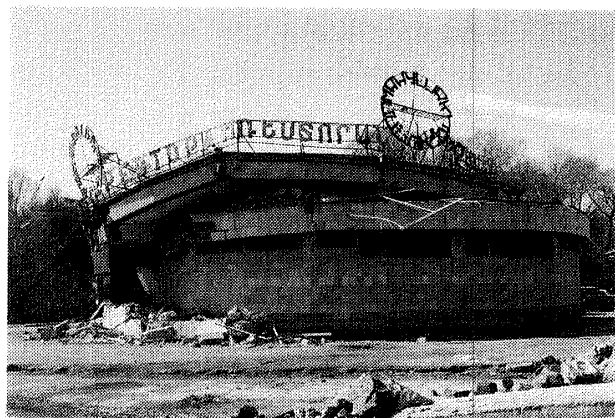
スピタク市は、市の中央を通過して西下するパンバック川周辺の段丘地帯に発達した人口2万7000人の工業都市で、パンバック川の河川敷周辺の低地部とそれをはさんだ南北の丘陵部から成っている。低地部では玄武岩の風化土が卓越し、地下水面は地表面下0.5~1.0mと高いが、高塑性のねばねばした粘土やシルトが多いせいか液状化は見られなかった。ここでは、2階建のレストラン（写真-3）や一階建の石造民家がすべて崩壊した。低地部より30mほどの高台になっている丘陵部では4~5階建の補強石造集合住宅が60棟ばかり、すべて崩壊した。地盤は、地表5~15mの深さまで火山性の泥流堆積物で、レキ、砂、粘土の混合物から成っていて、地下水面は相当深く、全体的に良質な地盤と云えよう。

写真-3 スピタク市河川敷付近にある2階建  
レストランの崩壊

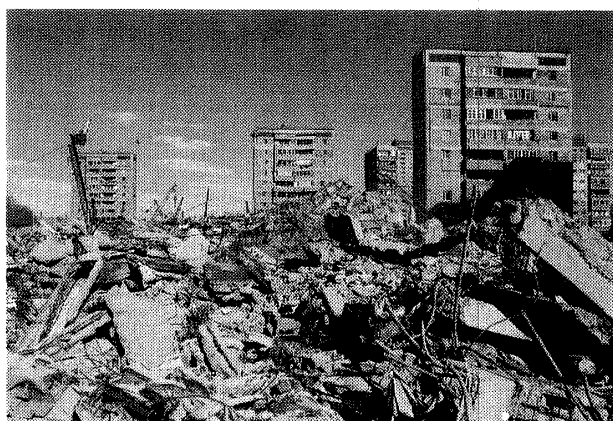
写真-4 レニナカン市北部のアパート群の崩壊

レニナカンは震源から35 km 西方に位置する人口約30万人のアルメニア第2の古い都市である。最も目立った被害は、プレキャスト鉄筋コンクリートフレーム構造の9階建てアパート群が約100棟林立する居住地域で、そのほとんどが崩壊し、一帯がガレキの海と化したことである(写真-4)。これは、市の北部郊外での被害であるが、市の中心部でも、3階建ての無補強組積造の集合住宅が多数倒壊した。レニナカンは、第3紀の厚い湖成層の上に洪積・沖積の砂レキや周辺の火山活動に由来する凝灰岩が堆積した地層構造を持っており、場所によって土質が異なっている。そのためか被害の分布にも極所性が表われている。250m~300
