# 高知県における秋雨 前線に伴う1998年9 月の豪雨災害

山本晴彦\*・岩谷 潔\*\*・鈴木賢士\*・早川誠而\*

## Heavy Rainfall Disaster in September of 1998 by Akisame Front in Kochi Prefecture

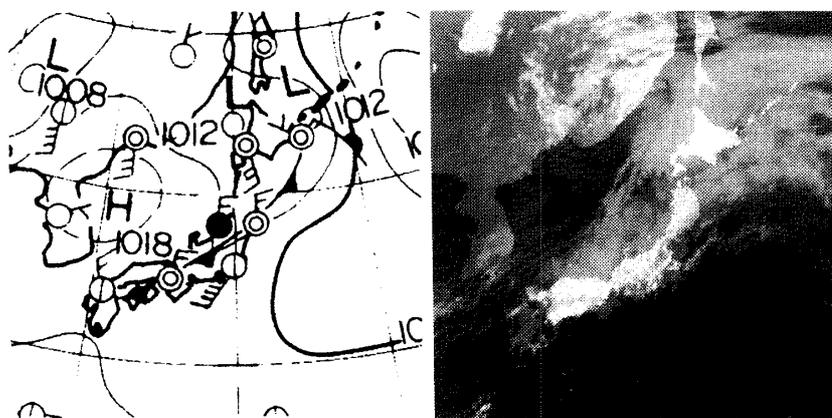
1998年9月24日18時の地上天気図((財)日本気象協会, 1998)および22時の気象衛星「ひまわり」の赤外画像(高知気象情報頁, 1998)を図1に示した。秋雨前線が瀬戸内海付近に停滞しており、雲画像からも高知県中部にも厚い雨雲域が存在していることがわかる。

図1 1998年9月24日18時の地上天気図((財)日本気象協会, 1998)および9月24日22時の気象衛星「ひまわり」の赤外画像(高知気象情報頁, 1998)

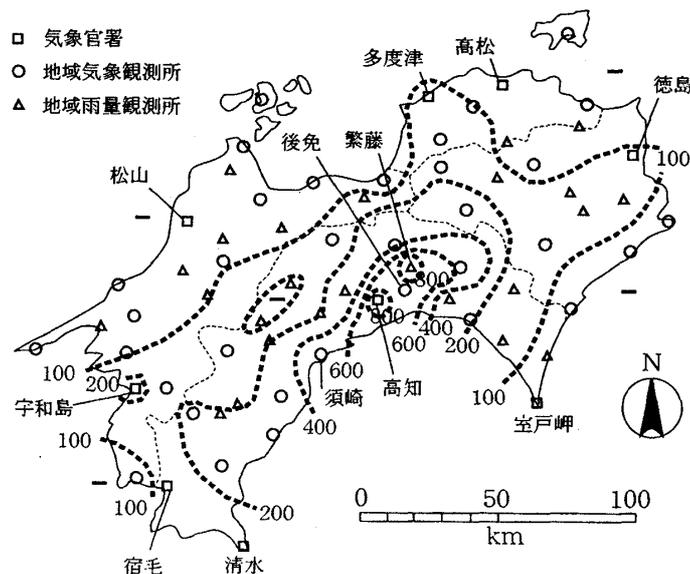
図2 四国地方における1998年9月23日～25日の積算降水量 (mm)

域気象観測所および地域雨量観測所)の降水量データを基に、9月23日～25日の3日間の積算降水量の分布を図2に示した。四国山地の北側に位置する香川県と愛媛県では積算降水量もほぼ100mm以下であり、徳島県中部から高知県東部にかけても100～200mmの降水分布を示した。高知県西部では100～400mmであるが、中部では土佐湾から四国山地の南側の内陸部にかけて600mm以上の地域が広域に分布しており、土佐山田町の繁藤(地域雨量観測所)ではアメダス地点の最大値995mmを観測した。

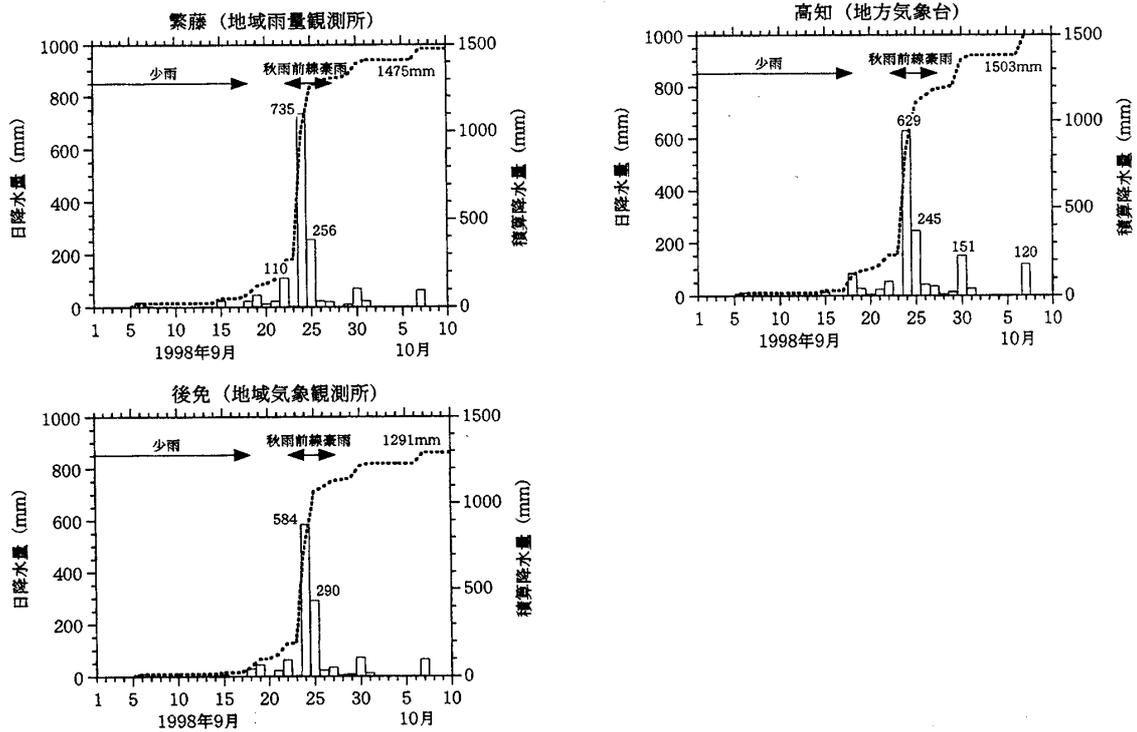
秋雨前線により局地的な集中豪雨に見舞われた高知県中部に位置する繁藤、後免(地域気象観測所)および高知の9月1日から10月10日までの日降水量および積算降水量の推移を図3に示した。高知県西部や中部では8月の月降水量が平年値20%未満であり、少雨の傾向は9月14日まで継続した。このため、高知県内の鏡川、仁淀川、物部川、吉野川の各水系では取水制限が実施され、高知市では渇水対策本部を設置し、給水制限を実施するまでに至った。9月21日～22日にかけて台風8号と7号が四国の南海上と通過したため、高知県ではまとまった降水に見舞われ、渇水状況は回復に向かった。しかし、繁藤では22日に110mmを観測したのを始め、その後24日に735

mm、25日256mmと記録的な豪雨を観測し、約1ヵ月間で約1,500mmにも及ぶ降水を記録した。高知県農業技術センター内に設置されている後免の地域気象観測所でも24日584mm、25日290mmと2日間で874mmを観測した。高知では9月中旬から10月上旬にかけて約1,500mmを観測したが、これは年降水量の平年値2,582mmの約60%が約20日間に降ったことになる。

図3 繁藤(地域気象観測所), 後免(地域気象観測所)および高知(地方気象台)における1998年9月1日から10月10日までの日降水量および積算降水量(mm)の推移

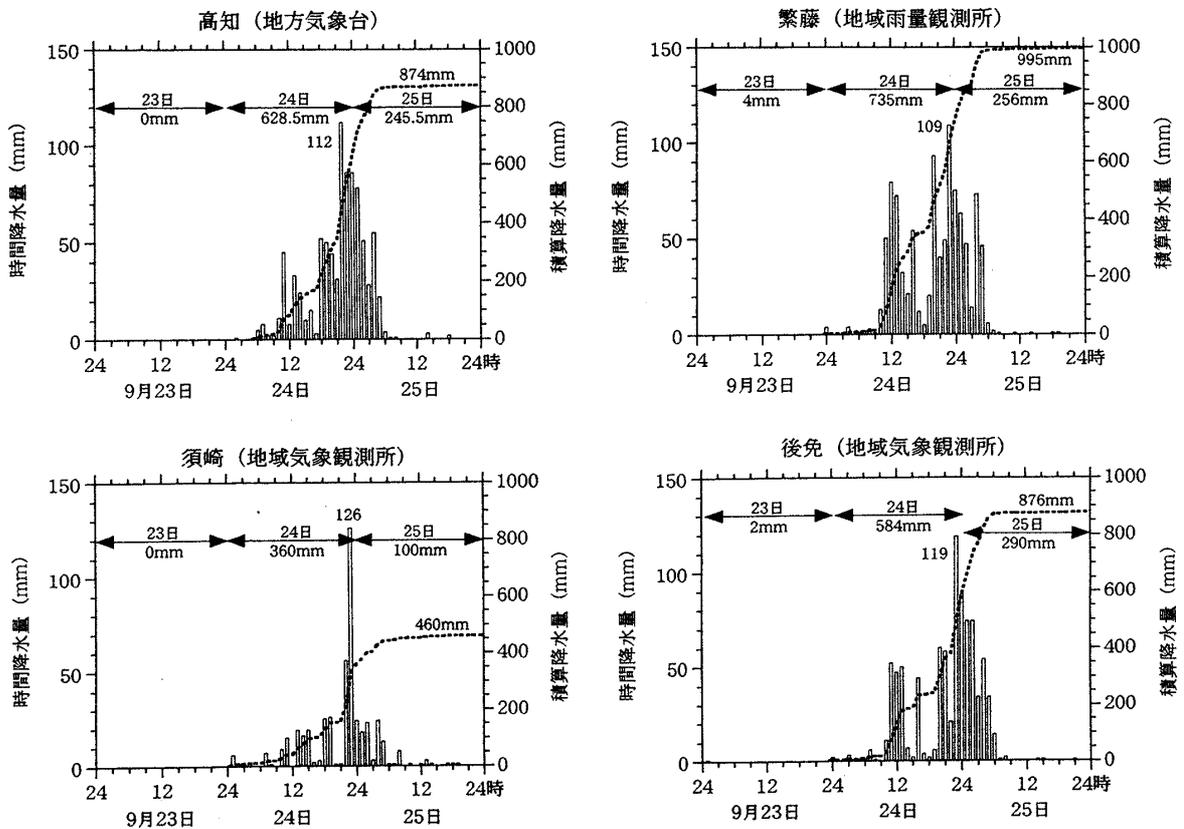
とくに、集中豪雨に見舞われた9月23日から25日の繁藤、後免、高知および須崎(地域気象観測所)の時間降水量と積算降水量の推移を図4に示した。繁藤では24日11時ごろから時間降水量50～80mmの豪雨に見舞われ、夕方には一時収まったものの19時から翌25日の5時にかけて1時間降水量109mmを含む記録的な短時間豪雨を観測した。日降水量は24日が735mm(観測史上第1位)、25日が256mmであり、最大24時間降水量(24日6時～25日6時)は979.0mmで、降り始めからわずか1日で積算降水量が約1,000mmにも達した。後免や高知でも1時間降水量はそれぞれ119mm(観測史上第1位)、112mm、積算降水量は後免で876mm(最大24時間降水量:24日6時～25日6時、862.0mm)、高知で874mm(観測史上第1位)を観測した。須崎では、積算降水量は460mmと他の3地点と

図4 繁藤(地域雨量観測所), 後免(地域気象観測所), 高知(地方気象台), 須崎(地域気象観測所)における1998年9月23日から25日までの時間降水量および積算降水量(mm)の推移

比較して少なかったものの、1時間降水量126mm(観測史上第1位,24日22~23時)を観測した。

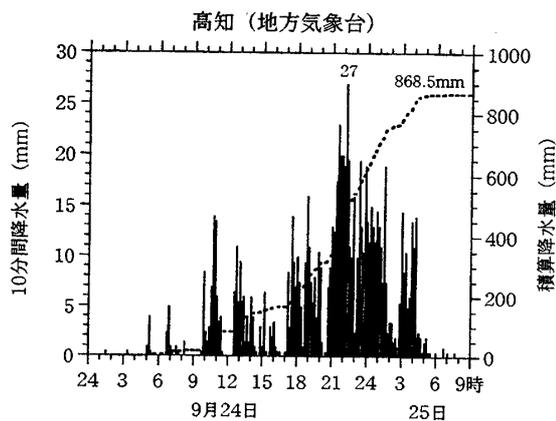
高知(地方気象台)における1998年9月24日0時から25日9時までの10分間降水量と積算降水量(mm)の推移を図5に示した。24日の10時~11時にかけて10分間降水量が10mmを超えており、12時前後には一時収まったものの、13時前後には再び豪雨に見舞われた。この豪雨も夕方には一時収まったが、17時過ぎから10mmを超えて22時10分~20分にかけては27mmを観測し、この豪雨は翌25日の5時過ぎまで続いた。このため、積算降水量もほぼ1日で868.5mmに達した。

図5 高知(地方気象台)における1998年9月24日0時から25日9時までの10分間降水量と積算降水量(mm)の推移

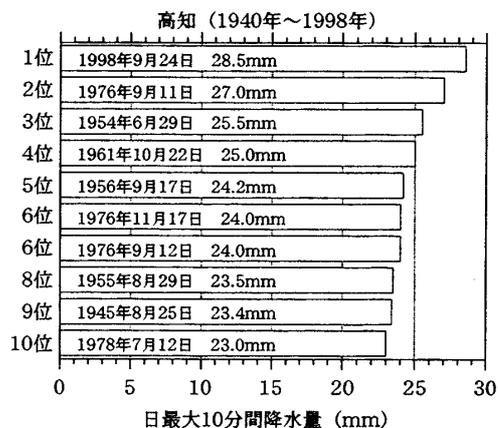
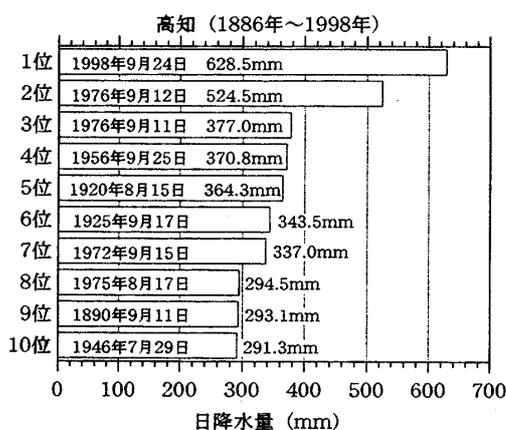
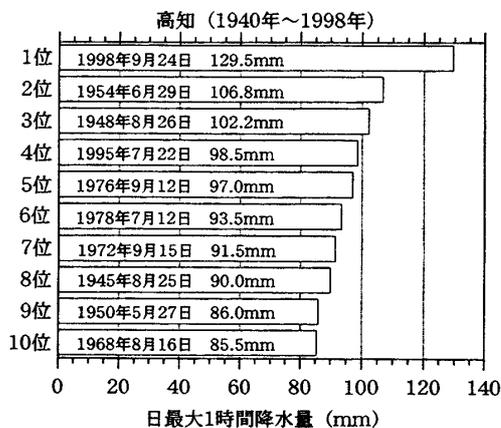
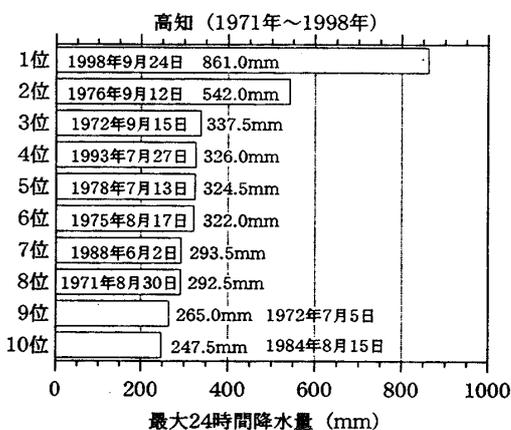
年:1886年)および最大24時間日降水量(統計開始年:1971年)の1~10位までの観測値を図6に示した。日最大10分間降水量(28.5mm)は1976年に観測した27.0mmを上回り史上第1位

図6 高知(地方気象台)における日最大10分間降水量,日最大1時間降水量,日降水量および最大24時間日降水量(mm)の1~10位までの観測値

を観測した。最大1時間降水量(129.5 mm)も1954年の106.8 mmを大きく上回り第1位を観測した。また、日降水量および最大24時間降水量も史上第1位の1976年9月12日の豪雨記録を大きく更新する628.5 mm, 861.0 mmを観測した。以上のように、本豪雨は高知において4つ

の降水記録をいずれも更新する未曾有の集中豪雨であったことが明らかになった。

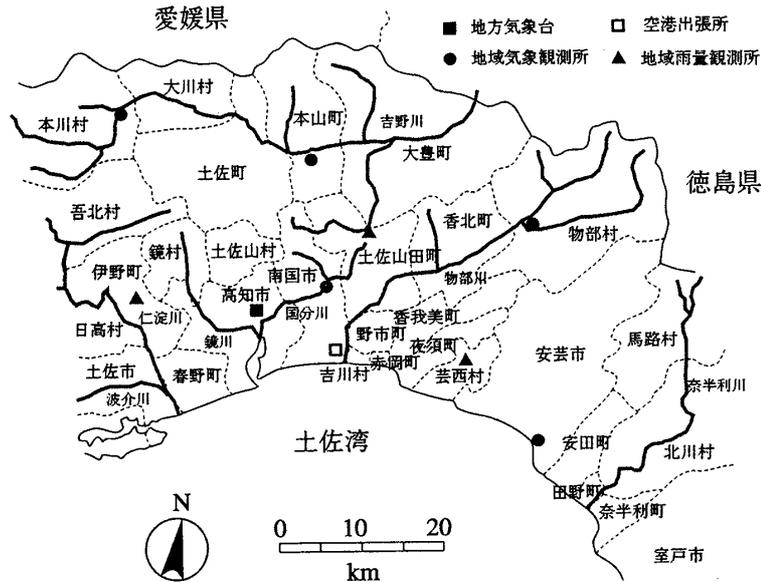
図7 高知県中部に位置する市町村, 主要河川および気象庁による降水量の観測地点

象観測地点および主要河川を図7に示した。図に示した高知県中部では、気象庁による気象観測が地方气象台(1カ所)、空港出張所(1カ所)、地域気象観測所(5カ所)、地域雨量観測所(3カ所)の計10カ所で行われている。今回の局地的な集中豪雨をさらに詳細に把握するため、気象庁以外で降水量の観測を実施している機関を現地調査し、本豪雨時の降水データを収集した。

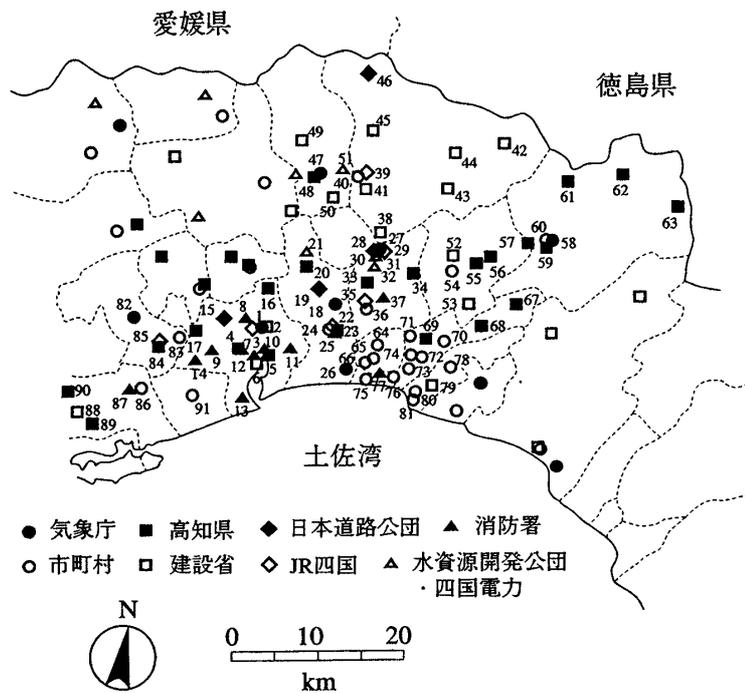
図8 高知県中部における降水量の観測地点(図中の番号は, 表2および表3の数字に一致する)

高知県中部で降水量の観測を実施している機関およびその位置を図8に、9月23日~25日の日降水量および積算降水量を表2および表3に示した。高知県中部では、高知県土木部河川課が約20カ所で降水量を観測しているのをはじめ、高知県企業局(ダム管理事務所、発電所)、建設省四国地方建設局高知工事事務所および土佐国道工事事務所、各市町村役場(香南ケーブルテレビを含む)、

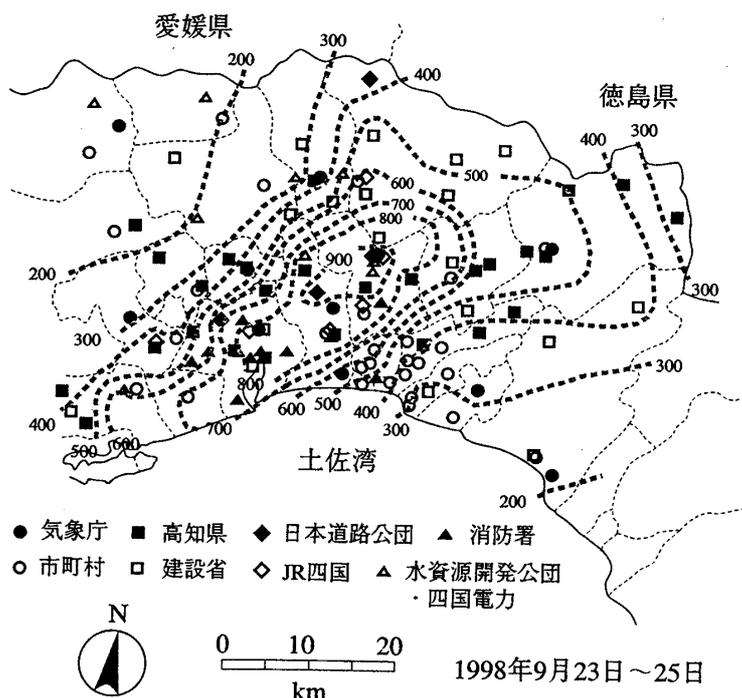
現地調査をもとに, 高知県中部における9月23日から25日までの3日間の積算降水量の分布を図9に示した。土佐山田町の北部から南国市の中部にかけて積算降水量が900 mmを超えて分布しており, 周辺部の高知市東部から土佐山田町と南国市の全域にかけて北東-南西方向で楕円状に800 mmの分布が認められている。さらに600 mmの分布は土佐市東部から大豊町南部, 香北町西部にわたり広域的に分布している。

図9 高知県中部における1998年9月23日から25日までの積算降水量 (mm) の分布

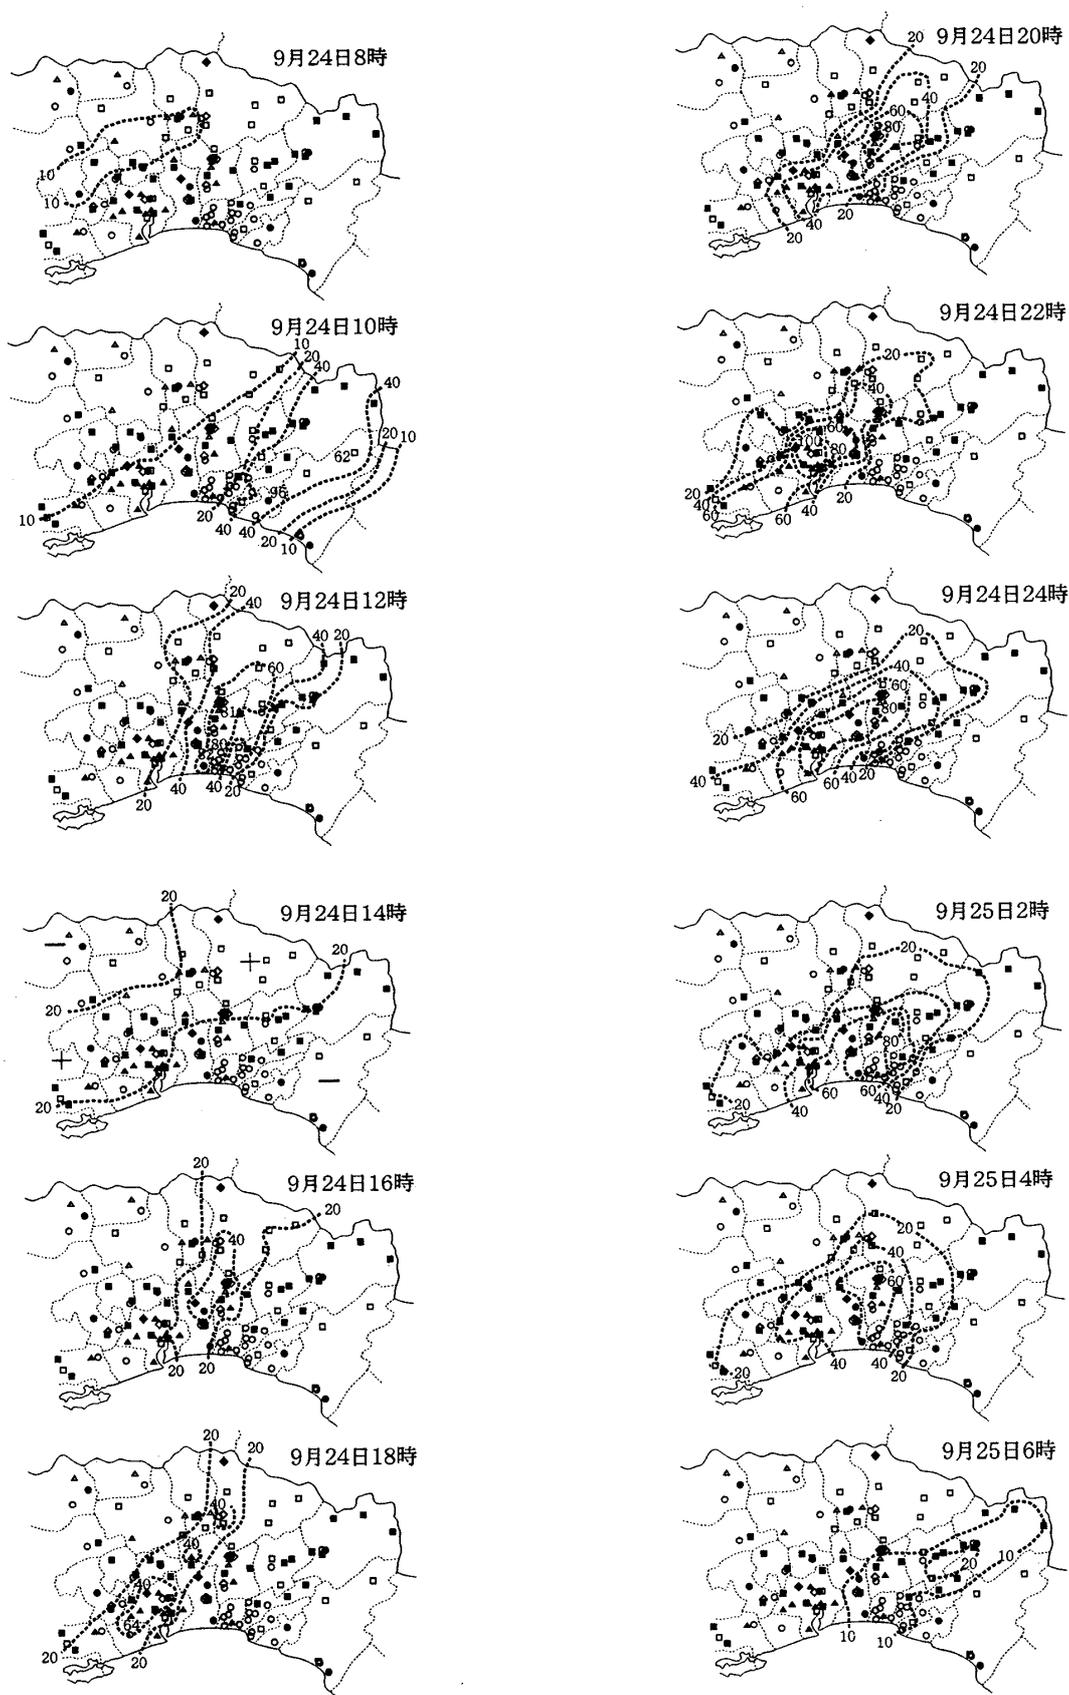
次に、集中豪雨に見舞われた9月24日夜半から25日未明にかけての時間降水量の2時間毎の推移を図10に示した。24日8時には高知県中部の内陸域で時間降水量10mm以上の地域が確認できるが、強雨域は認められていない。しかし、2時間後の10時には物部村から芸西村にかけて40mm/h以上の強雨域が認められており、12時には強雨域が西に移動し、60mm/h以上の地域が大豊町南部から土佐湾にかけてほぼ帯状で存在している。14時から18時にかけては、40mm/h以上の強雨域がみられるものの、小康状態であった。しかし、20時には大豊町から春野町にかけて北東から南西方向に楕円状に強雨域が発達しており、土佐山田町の北西部では80mm/h以上の豪雨域が確認できる。さらに、22時には、豪雨域が高知市中央部に移動し、時間降水量も100mmを超える局地的な集中豪雨に見舞われている。24時も土佐山田町の西部から高知市にかけて80mm/hの豪雨域が広域で存在しており、25日2時には豪雨域がやや東に移動いたもの4時ごろまで継続し、6時になって豪雨域は消滅した。

図10 高知県中部における1998年9月24日8時から25日6時にかけての2時間毎の時間降水量(mm)の推移

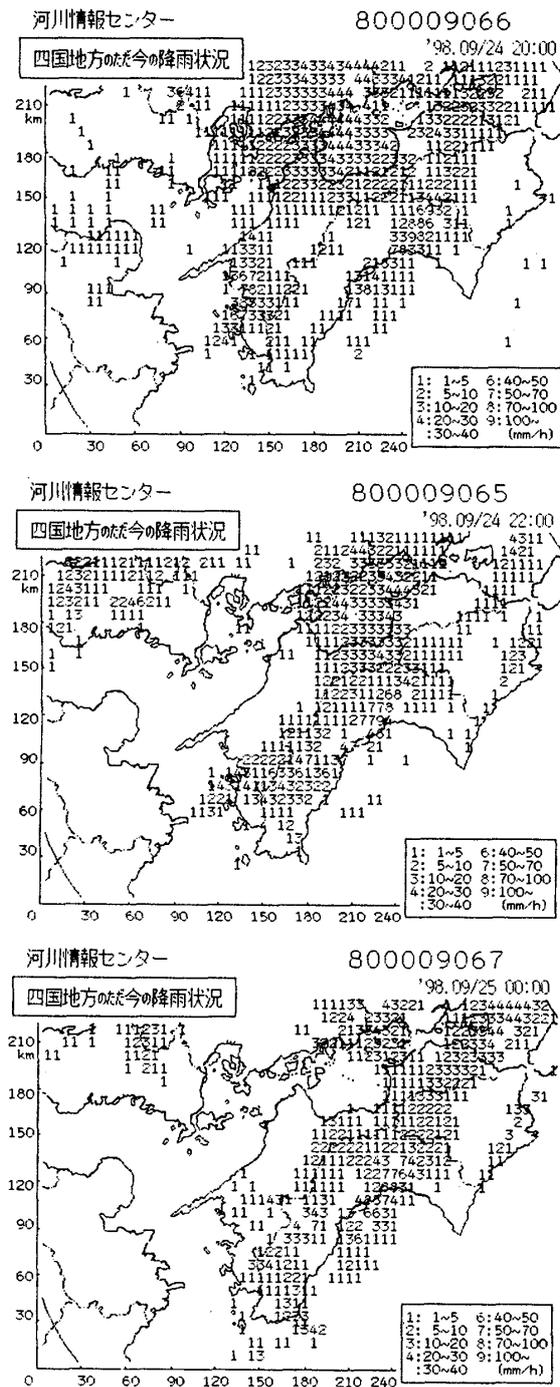
と高知県土木部河川課などで観測している降水量のデータをもとに河川情報センターが解析し配信している9月24日20時、22時および25日0時(24日24時)の降水量の分布状況を図11に示した。図10でも明らかなように、24日23～24時は高知県中部で北東から南西方向に楕円状に豪雨域が形成されており、河川情報センターが配信している降水分布と比較して、豪雨域の形状、時間降水量に若干の差異が生じていることがわかる。これは、筆者らが図10の解析に用いた降水量地点が図11で用いられた地点の約4倍の高密度であり、しかも高知県中部をほぼ均一に網羅していることが誤差の要因と推定できる。

図 11 高知県中部における 9 月 24 日 20 時, 22 時 および 25 日 0 時の降水量分布の状況 (河川情報センター, 1998)

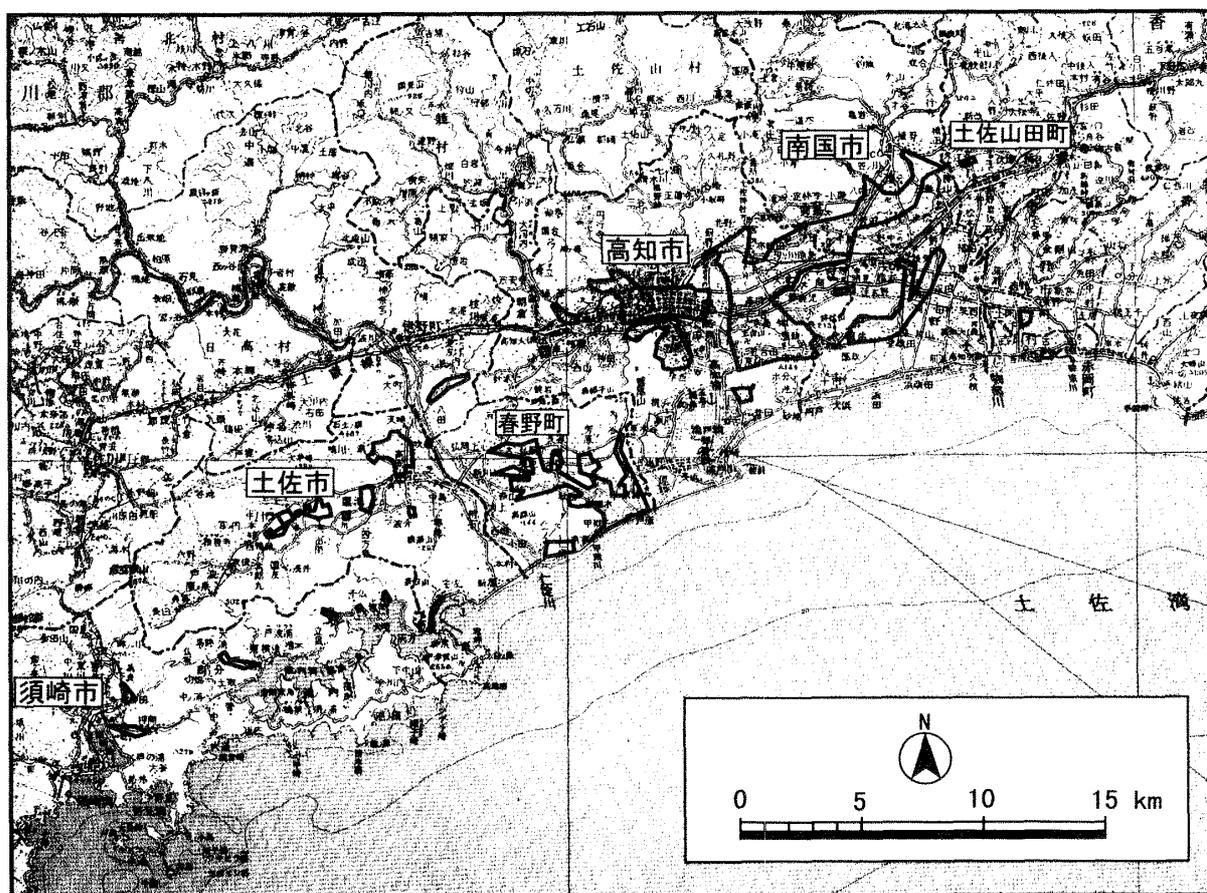
そこで, とくに浸水被害が顕著であった高知県中部における浸水の発生地域を図 12 に示した (高知県土木部河川課, 1998 を改図)。浸水地域は, 国分川と舟入川の堤防からの河川水の越流により高知市では東部の高須・大津地区が, 南国市では中部・南部, 春野町では新川川, 芳原川, 内の谷川の氾濫により浸水被害が拡大していることがわかる。

とくに, 大規模な浸水に見舞われた高知市東部の高須・大津地区は, 江戸時代の新田開発により干拓地となった地帯である。近年は, バイパスが開通して公共・商業施設の建設や宅地化が進んでいるが, つねに洪水や高潮などの気象災害には脆弱な地域であり (松田ら, 1995), 本災害ではこの結果, 最も浸水被害を受けた。

図12 高知県中部における浸水の発生地域（高知県土木部河川課，1998を改図）

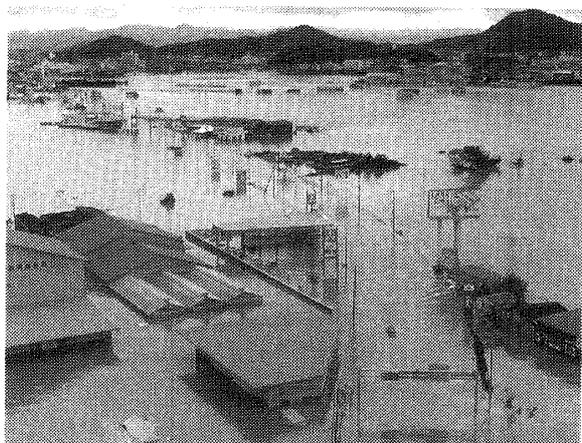
高知県中部における豪雨による災害の実態を写真 1~4 に示した。写真 1 は, 高知市東部の高須地区における大津バイパスの浸水状況である (高知県高知市高須, 1998 年 9 月 25 日正午ごろ撮影, 共同通信社提供)。高知市では 24 日朝から降り続いた雨は 25 日 6 時ごろには収まった。国分川からの越水により高知市から南国市を通り土佐山田町に通じる大津バイパスは完全に水没しており, 救命ボートにより救助が始められている。写真手前の JA 高知市の乾燥調整施設 (写真の左手) は水深約 1 m の深さに達しており, 浸水による被害は甚大であった。

写真1 高知市東部の高須地区における大津バイパスの浸水状況（高知県高知市高須，1998年9月25日正午ごろ撮影，共同通信社提供）

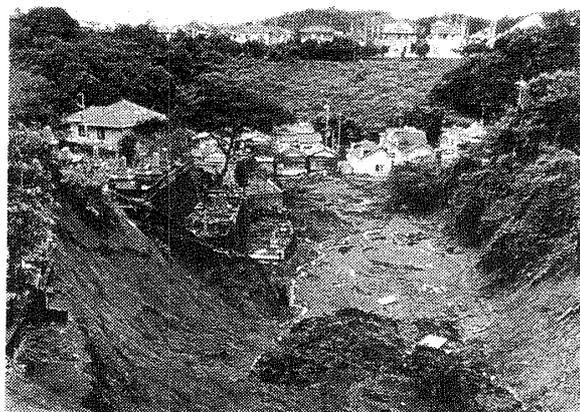
写真 2 は, 墓地の土砂崩壊により住宅を襲った土石流の状況である (高知県高知市横浜西町, 1998 年 9 月 26 日撮影, 高知新聞社提供)。25 日午前 0 時 30 分ごろ, 住宅地の裏山の墓地が幅 40 m, 高さ 20 m にわたって崩壊し, 土石流が約 200 m 下の住宅地に流れ込んで 9 戸が全半壊した。また, 同市孕西町でも土石流で住宅 3 戸の一階部分が土砂に埋る被害が発生した。さらに, JR 四国の土讃線の繁藤駅-新改駅間では線路下の築堤と法面が長さ 53 m, 高さ 30 m にわたって崩落したが, 懸命の復旧作業の結果, 1998 年 12 月 23 日に約

写真2 墓地の土砂崩壊により住宅を襲った土石流の状況（高知県高知市横浜西町，1998年9月26日撮影，高知新聞社提供）

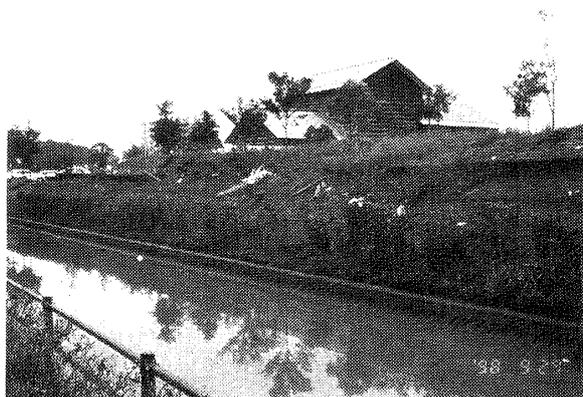
写真3 高知県立美術館の前を流れる排水路の法面に残されたごみの状況（高知県高知市高須，1998年9月29日撮影）

写真3は、高知県立美術館の前を流れる排水路の法面に残されたごみの状況である（高知県高知市高須，1998年9月29日撮影）。国分川と舟入川の合流地点に位置する高知県立美術館は、1階部分が完全に水没し、高知県民出品展の作品にも大きな被害が発生し、10月2日現在の被害総額は約10億円に達した。排水路の法面上部までごみが確認できることから、排水路の法面上部まで水位が上昇していたことがわかる。

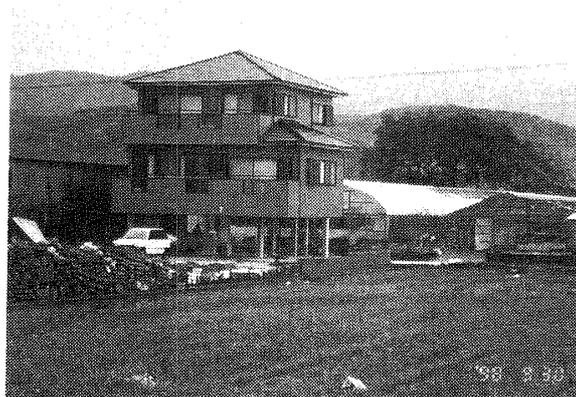
写真4 浸水被害を免れた家屋の状況（高知県高知市高須，1998年9月30日撮影）

写真4は、高知市の高須地区において浸水被害を免れた家屋の状況である（高知県高知市高須，1998年9月30日撮影）。浸水対策から建物の1階部分を駐車スペースとして非住居用に、2階と3階を住居用として設計されており、住居部分の

浸水被害を回避することができた事例である。
