# 速報

## 2001 年 台 風 0108 号 「桃芝」による台湾 での土砂災害

### Sediment Disasters Caused by the Typhoon 0108 “TORAJI”, 2001 in Taiwan

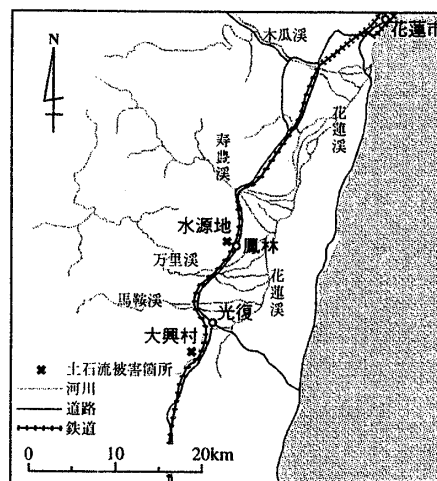
図7 花蓮県での主要な土石流被害箇所

花蓮県では7月30日未明より激しい雨に襲われ, 山沿いの多くの地域で土石流が発生した。この中で大規模なものが8箇所が発生したが, そのうち光復郷大興村と鳳林鎮鳳義里水源地で大きな被害が発生した(図7)。大興村では村を流れる大興溪で30日未明に土石流が発生し, 家屋16戸が全壊, 5戸が半壊し, 死者は26名, 行方不明者は15名に上った(写真1)。流出土砂量は150万 $\text{m}^3$ 程度と推定されている。また鳳義里水源地では土石流で住宅1戸が全壊し, 死者5名, 行方不明者1名が生じた(写真2)。花蓮県は大理石の産地として有名であるが, 今回の土石流災害は安山岩地帯で発生している。

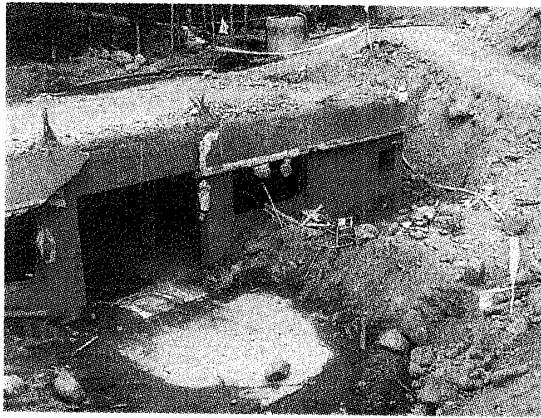
写真1 花蓮県光復郷大興村で発生した土石流によって埋没した白雲山荘の発掘状況

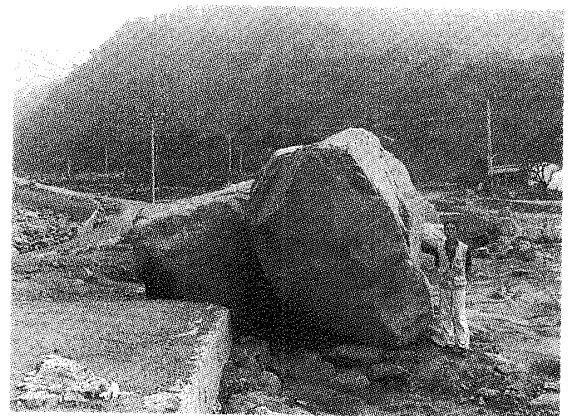
南投県の中央山脈, 玉山山脈西側の濁水溪支川の陳有蘭溪沿いでも7月30日未明から朝にかけて激しい豪雨にあい, その結果, 多数の土石流, 土砂流が発生した。代表的な箇所は水里郷上安村, 信義郷豊丘村, 信義郷新郷村であり(図8), いずれも死者・行方不明者が10名以上に上っている。また, 陳有蘭溪に沿って道路や橋梁の損害が顕著であった。写真3は水里郷上安村郡坑で発生した土石流による家屋被害の様子であり, 背後の山で多数の斜面崩壊が発生していることが分かる。流下してきた巨礫は礫岩が主体である。写真4は信義郷新郷村で発生した土石流によって流下してきた巨礫であり, 左手前にあった家屋は完全に流失

し, 基礎だけが残っていた。

写真4 南投県信義郷新郷で発生した土石流によって氾濫堆積した巨礫（写真左下には家屋が存在していたが完全に流失し、コンクリート製床板だけが残っていた）

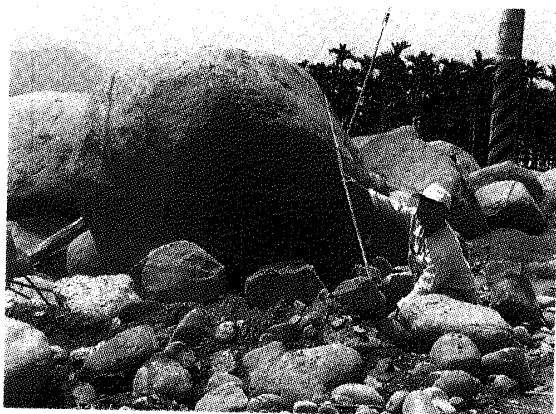
東埔蚋溪の上流域では7月30日の未明から雨足が強くなっており、30日08:30に最高水位を記録している。木屐寮の住民の証言によれば、30日07:30頃に、河川の水位が高いという友人、知人の知らせで一部の住民は自主的に避難を開始した。なお役所からの避難勧告や避難命令はなかったとのことである。08:30頃に氾濫流により家屋が破壊されており、直前の避難により難を逃れた住民もいたようである。前述したように死者・行方不明9名、そして崩壊家屋は36戸に上った。氾濫流の流下箇所では多くの巨石が堆積しており、最大級のものは粒径が1 m以上に達している（写真5）。氾濫流は多量の土砂を伴うものであった。また氾濫流が通過した箇所はかなり幅が狭い範囲に限られている。このことは、氾濫流は越流および

写真5 東埔蚋溪の破堤によって木屐寮地区に氾濫堆積した石礫

破堤した後、堤内地内で滞留したり拡散したりせず、高流速で勢いよく流下したことを示している。被災地で完全に崩壊した家屋とほとんど損傷のない家屋がわずかな距離しか離れていないことがこの事実を物語っている。

調査に訪れたのは8月14日で、災害から約2週間経過した時であった。堤防の復旧や土砂の採取といった応急措置的な工事が進められていた。また住民のなかには近隣の竹山鎮の中学校に一時的に避難している人達もいるという話も耳にした。
