5. 2004 年台風 23 号による丹後、野田川・大手川の洪水災害

植村 善博*

5.1 はじめに

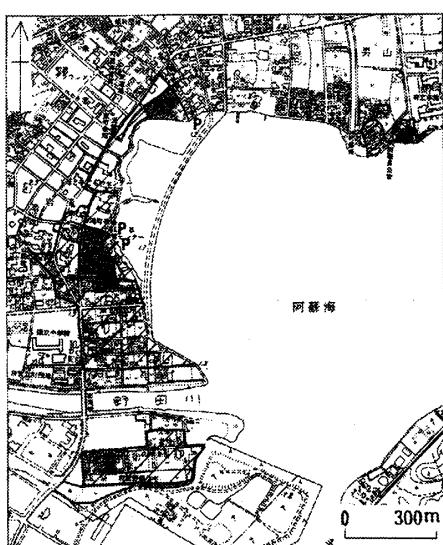
本町での顕著な被害は 279 戸に達する家屋損壊である。これは強烈な北～北東からの暴風により屋根や壁が破損した風害で、全域に点在する。床上浸水は 24 戸、床下浸水は 153 戸、計 177 戸で、床上浸水率は 14% である。海岸と国道 178 号とにはさまれた沿岸地区に被害が集中発生し、立町、浜町、東町などの中心市街地の約 5 ha が浸水した（図 5-4）。浜町では 16 時頃から家屋に浸水が始まった。立町で 18 時～19 時の間に最高水位に達し、22 時～23 時頃に水位が低下し始めた。水深は 20 ~ 50 cm に達し、盛土の低い家屋では床上浸水になった。浜町での浸水痕跡から、最高水位は TP 140 cm と測定された。

図 5-4 岩滝町の浸水域 斜線部：床下浸水 暗色部：床上浸水 P：排水ポンプ場（岩滝町の資料より編集）

原因と対策：今回の浸水域は地盤高 1.5 m 以下の沿岸低地帯と一致する。近年、国道 178 号バイパスが海岸より最大 200 m 沖側の海中に計画され、それに伴う埋立工事が終了し市街地の排水は 3ヶ所に新設されたポンプ（図 5-4 の P）により阿蘇海へ放出する排水システムに変更された。ポンプ排水は阿蘇海の水位が TP 100 cm 以下の範囲まで可能だが、水位がそれを越すと排水不能となる設定である。図 5-5 は岩滝町須津における風速・風向の変化を示す。20 日 17

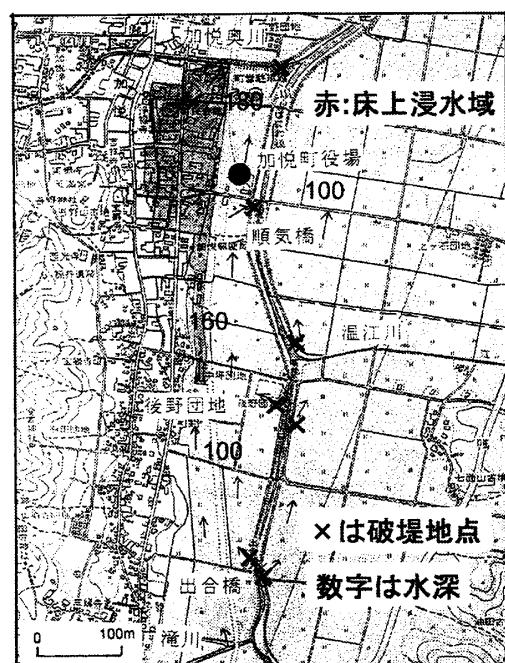
図 5-7 には氾濫水の流向と浸水深度を示す。野田川は 15 時頃から越流が始まり、破堤は 17

時 30 分～40 分の間に集中的に発生したと推定される。市街地や町役場付近では 18 時直前に浸水が始まり一気に最高水位まで上昇した。水深は 80 cm～150 cm が測定され、加悦奥川右岸堤防付近では 180 cm の最高水位が測定された。水位は 22 時 30 分頃から急に低下したが、これは加悦奥川の右岸堤が内側より破壊され排水が一気に進んだためだ。一方、氾濫水が地表傾斜に従って北へ流下していく際、圃場整備による顕著な段差ができた水田では畠畔や農道が侵食によって著しく破壊された。段差部で水流が滝となって落下したため激しい侵食力がはたらいて侵食溝がえぐられ、その直下に落堀を形成する。段差直下に設置された東西両岸域を結ぶアスファルト道路や排水溝は大きく破損し、一時は東西道路の多くが通行不能になった。これは緊急対応時における大きな問題だ。

図 5-7 加悦町市街地付近の被害分布 暗色部：床
上浸水 数値：浸水深度 ×：破堤地点

原因と対策：被害は野田川堤防の破堤と滝川の越流により大量の氾濫水が堤内地へ流入したことによる。破堤が発生した区間は第 1 期改修工事（昭和 6 年に完工）による古い堤防部にあたり、

堤高は約 3.2 m、流路幅約 7.5 m であった。これは旧堤防の排水能力と強度を越える流水量に達したことを示す。上流部の新規改修事業を早急に取り組むことが緊急の課題である。さらに、滝川と温江川の合流点より下流 500 m 以内ですべての破堤が発生した。これは両河川からの流入量増加が深く関与したことを示す。新堤防が破堤した順氣橋左岸では内水のもどりによる堤内側からの浸透や侵食によるものであった。新堤防の構造的弱点を示すものである。市街地付近の深刻な浸水の原因是氾濫水が加悦奥川右岸堤防によってトラップされ、約 4 時間にわたって最大 180 cm の高水位が継続した。22 時 30 分頃に堤防が内水により決壊、一気に排水されて水位が低下した。この部分は堤高を低くして越流堤にするか、水位調整用の樋門設置が必要だろう。一方、農地を削平、盛土して河床との比高を低めた圃場整備事業は河川管理や防災面を全く無視、放置してきた点に問題がある。また、加悦町役場は 2002 年に河岸低地に移転し、床上約 20 cm の浸水被害を受けた。公的機関の水害危険地区への移転が被害拡大の背景をなした例である。
