# 平城宮跡東院庭園の発掘調査と復原整備

## Excavation and Restoration of The Heijyo Palace Site Eastern Palace Garden

高瀬 要一\*

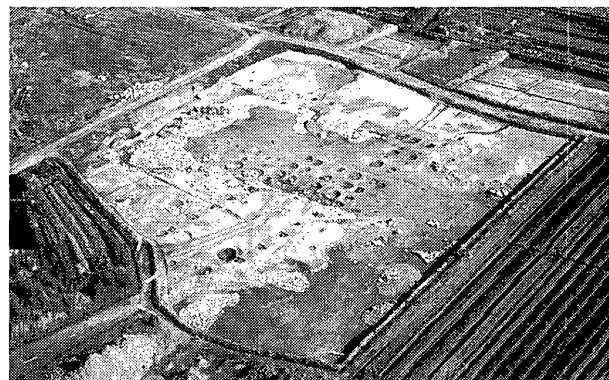
**前期東院庭園** 池の大きさは東西約50m、南北約60m、所々に出入りのある逆L字形に近い平面である(図2 参照)。汀沿いの池底には径30～40 cm前後の上面が扁平な安山岩を幅1.5～6mの範囲に帯状に敷きつめているが、池中央部は地山である砂質土のままだったようだ。汀線

図-1 前期の池北半部(西南から)

とその上部の岸の立ち上がりがどのような構造であったのかは、池の改修に際し護岸石等がはずされており、遺構で直接確認することはできなかった。ただし、部分的に残る痕跡をつなぎ合わせて推定すると、前期の池は宮跡庭園と類似した構造であった可能性が高い。宮跡庭園の池は、池底に径20～50 cmの扁平な安山岩を敷き、汀線はこの敷石の外側に径20～30 cmの玉石を立てる。また、池の給排水口や岬状の部分には集中して景石を据えている。池水は立てた玉石の天端、もしくは少し下を満たす高さである。立てた玉石の外側は底石同様の扁平な玉石を緩勾配(8度前後)で並べている。幅は広い所で2m、狭い所では玉石1列分である。玉石敷きの外側は径5 cm前後の礫敷きとなる。前期東院庭園も同種の護岸であったと考えられるが、後期の池への作りかえに際し、立てた玉石を含めて上部は、新規の洲浜造成の支障になること、石材を他所で再利用する目的、などの理由で取り外されたのであろう。護岸が完全な形で残っていないので、池の深さも確定できないが、いずれにしても深いものではなく最深部で30～40 cmと推定できる。

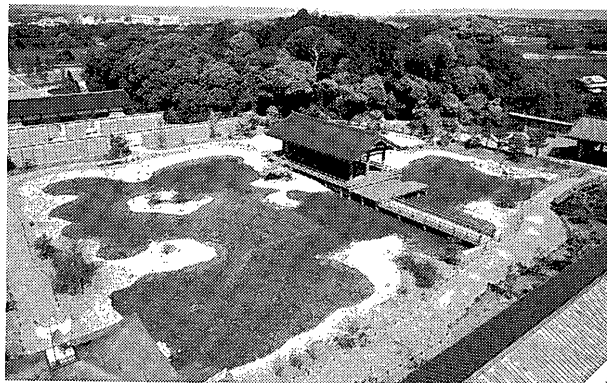
図-4 復原整備後の全景(東南より西北方向を望む)

**周辺部の整備** 庭園外側の建物では庭の西を限る南北板塀西側の掘立柱建物（以下、「西建物」と呼ぶ。）と、南面大垣の中央に開く南門と脇門の 3 棟を復原した。西建物は入口施設として活用すべく、構造や外観は復原建物として作られているが、内部は展示室、管理室として機能するよう近代的施設とした。これらの復原建物の西

側に駐車場、便所と池水の井戸・浄化槽・ポンプを収容した設備棟を設けた。見学者は駐車場から西建物を経由し、庭園西南部から園内に入り、反時計回りに池を一周、再び西建物を通り戻ることとなる。
