# 汎用丸太材を用いた地下埋設式支柱の有効性について

The Effectiveness of Underground Tree Bracing System with Using Log Braces General Purpose

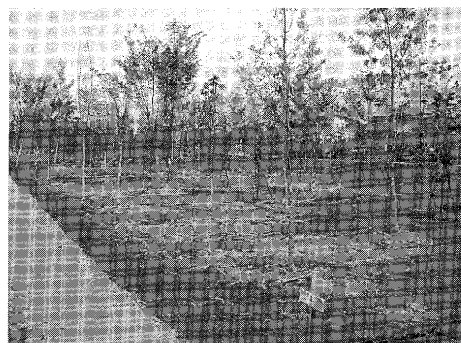
このほか、多摩地域の道路の緩衝緑地帯の整備では、唐竹を用いた「△」型支柱を用いた (図-2 参照)。この

緑地帯は築堤構造で設置され、周りも草地で遮るものがないため風をまともに受けている状態 (2004 年春施工) であったが、これにおいても支柱の強度不足による倒木は見られなかった。この事例において特筆すべきは、支柱が地上部に出ていない為、下草刈り作業が非常にしやすいということである。

写真-6 唐竹の「△」型支柱を用いた事例

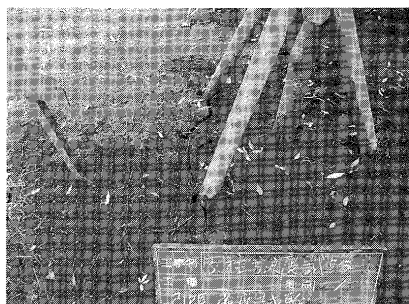
写真-9 亀裂の様子

写真9に示す亀裂の様子を目安に強度のデータを取った。

図-8 の要領で徐々に荷重をかけて行き、根鉢付近に亀裂（写真-9 参照）が入った時点の強度を計測した。

三脚鳥居支柱は、荷重をかけるのをやめたのち少し戻るものの修繕が必要となるが、地下埋設式支柱はじわじわと戻り、完全とは言えないまでも見られる状態までには回復する。
