# 孟宗竹を利用した構造物の部材接続部の強度

## Experiments of Bamboo Connection Strength for Bamboo Structures

吉田 競人、松井 正澄<sup>1)</sup>、田中 成人<sup>2)</sup>

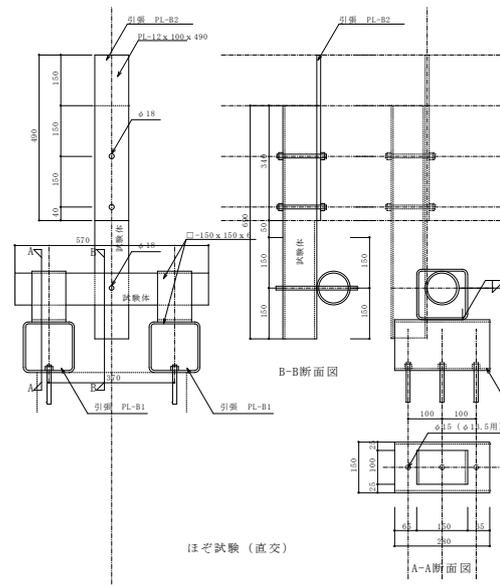
図 1 軸直交試験体形状

試験体は、垂直材と水平材を同じ竹から採取する。垂直材および水平材材長はそれぞれ 690mm、570mm である。試験体加力図と写真はそれぞれ図 1 と写真 1 のとおりである。

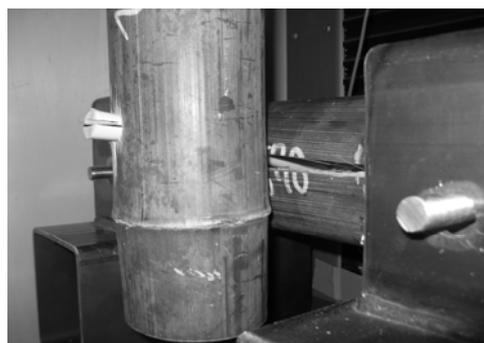
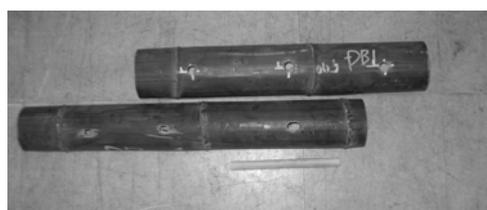
写真2 軸直交試験体破壊形状 (DB1)

試験体 DB1,2,3 共に破壊性状は次のようにほぼ同じ傾向を示した。荷重の増加とともに、垂直材の取り付けボルト穴部分に支圧によるめり込みが発生し、その後水平材に軸方向に沿う亀裂が発生した。込栓に亀裂は生じなかった。試験体結果一覧は表3に掲げるとおりである。また、試験結果後の写真を写真2に掲げる。

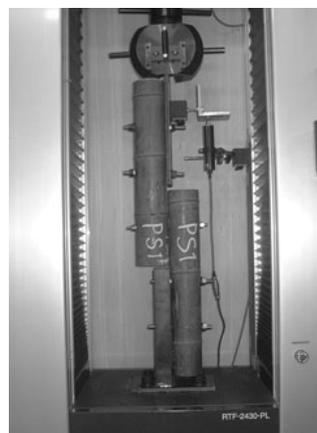
写真3 軸平行試験体形状

試験体は3体である。直径と各部の厚さは表4と表5に示すとおりである。竹とジグの固定にはφ16の全ネジを使用。各部にワッシャーを挟み、ナットで固定する。ナットは手で回せない程度の締め具合とする。竹と竹同士の接続には、φ12の全ネジと、φ18の竹集成材を使用、竹と治具の取り付け部においても各部にワッシャーを挟み、ナットで固定する。竹集成材使用時は、集成材端部にくさびを打ち込むこととする。試験体の開孔はすべてφ18とした。試験体の写真及び図をそれぞれ写真3と図2に掲げる。

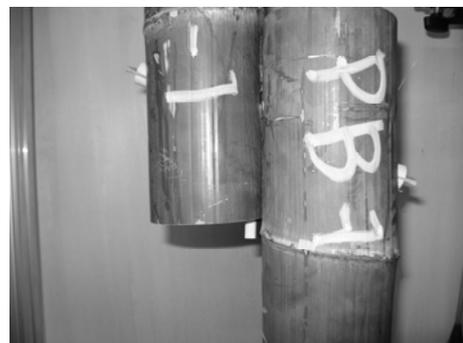
写真4a 軸平行試験体破壊形状 (PB1)

試験結果一覧を表6に掲げる。PB1は初めに込栓との接触部分が支圧力により変形を生じた。その後竹材内側部分が竹集成材と接触し支圧力により変形が進み、ボルト外側の楔のめり込みがおおきくなり、最終的には支圧部分が抜け落ちた(写真4a)。

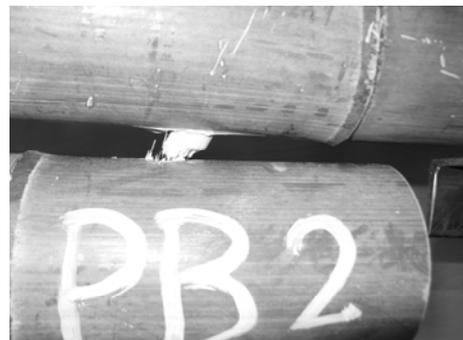
写真4b 軸平行試験体破壊形状 (PB2)

PB2試験体は上下竹材同士に位置する節同士が接触し、両者の竹表面が十分接触しない試験体となった。このため、竹集成材ボルトにモーメントが生じ集成材が破断した(写真4b)。PB3試験体の破断は取り付け竹集成材のせん断により生じた。施工精度が高かったために他の試験体と比べ強度も大きかった(写真4c)。

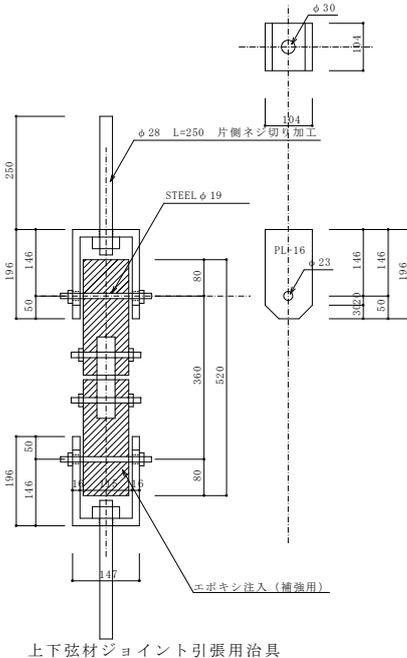
図4 竹材継ぎ手1試験体形状

長スパンを形成するためにはトラス弦材に使用する竹同士を何らかの方法で接続する必要がある。そのための接続方法として込栓とエポキシ樹脂による接合実験を行った。接続方法は図4、外形写真は写真9に示すとおりである。

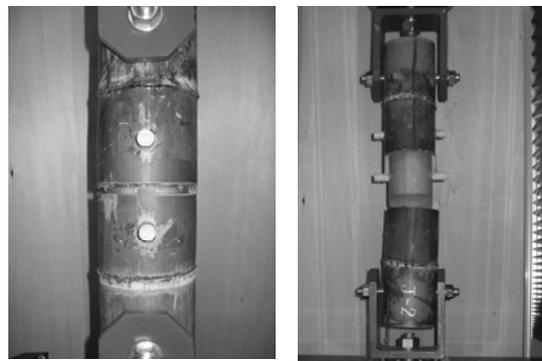
写真10 竹材継ぎ手1破断状況 (両者とも J2 試験体)

試験結果は表10に掲げるとおりである。エポキシによる竹との付着を期待したが、実験結果と竹のせん断抵抗による値がほとんど等しいことから(2.5.1式)、竹とエポキシの付着力はほぼないと考えられる。これは竹内側の薄皮によるものである。このためエポキシと一体になることなく加力により込栓の支圧により竹が抜け落ちる結果となった。

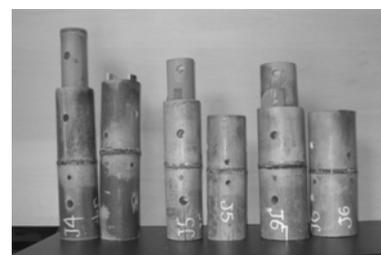
写真12 竹材継ぎ手2試験体破壊形状一覧

試験結果は表12のとおりである。破断はエポキシ樹脂接合の中心部分に破断が生じ脆性破壊性状を示した(写真12)。

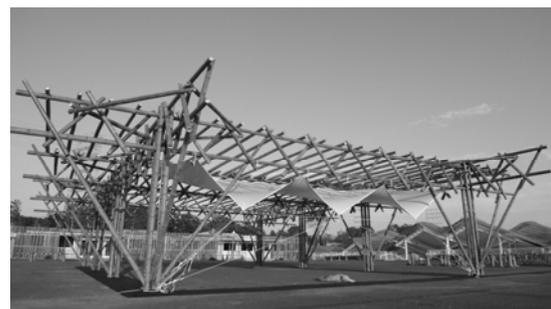
写真13 竹材継ぎ手2によるトラス建物

以上の実験結果を参考にし製作した建物の写真を写真13と14に示す。これらの建物は横浜開港150周年記念イベント会場において制作されたものである。

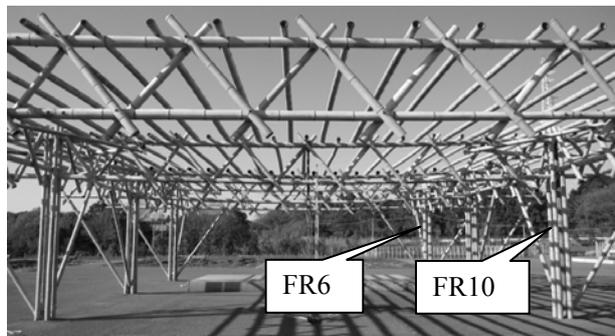
写真 1 5 試験体フレーム

会期終了を迎えたトラス構造物の強度を確認するために、加力実験を行った。加力フレームは、スパン 10m (FR10 と称する。) のものと、方杖を有する有効内法スパン 6m (FR6 と称する。) のもの 2 フレームとした。荷重は中央集中荷重である (写真 1 5、1 6 参照)。

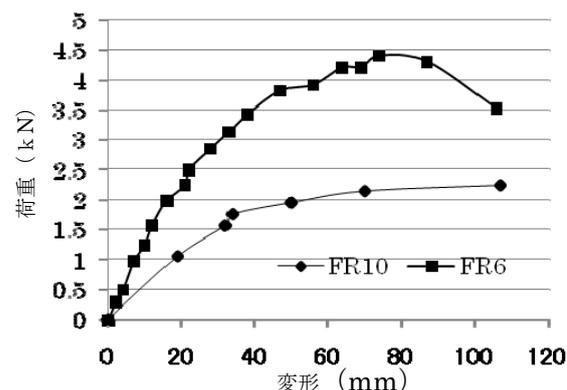
図 6 荷重-変形曲線

FR10 は荷重が 1.76 kN, 2.16 kN においてラチス材の込栓がそれぞれせん断破壊した後、荷重が 2.25 kN、変形が 107mm に達し、上限材が引張力により破断した。FR6 は荷重 3.92 kN において梁中央部ラチス材の込栓がせん断破壊し、4.41 kN において上限材継ぎ手が破断した。実験結果概要は表 1 3 に示すとおりである。また荷重変形結果は図 6 に示すとおりである。この際の破断の写真は写真 1 7 a ~ 1 7 d である。込栓強度が実験により得られた値 (表 8 b) より著しく少なかったのは、屋根材の荷重の影響のほか、屋外に曝されていたことにより、込栓が水分を吸収しあるいは劣化により強度が低下したものと考えられる。
