## 鉄道分野におけるヒューマンエラー検知技術の研究

## Study of Detection Technologies for Human Errors on Railway Operation

水間 毅<sup>\*1</sup>, 吉永 純<sup>\*1</sup>

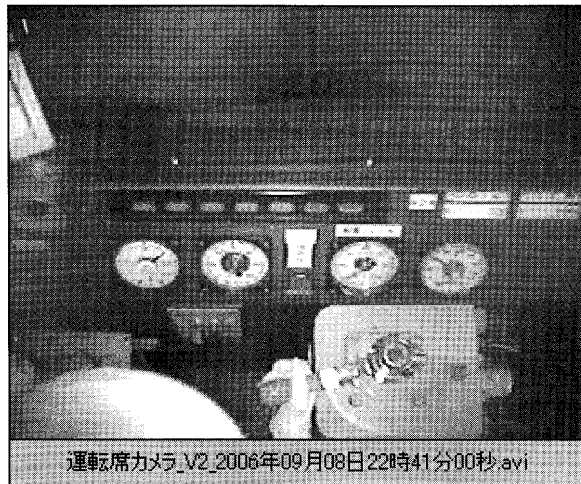
Fig. 7 Example of imaging pictures by infrared ray camera.

また、Fig. 7 に運転台を記録した映像例を示すが、計器の状況が記録出来るだけでなく、運転士のノッチ操作の様子や動作まで記録可能となり、これらの操作、動作の解析を行うことによりヒューマンエラーを検出する可能性も示唆された。

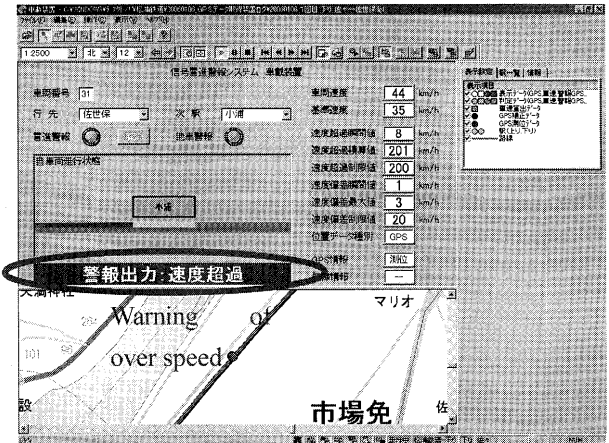
Fig.10 Example of monitoring system for over speed detection.

標準曲線を、実際よりも低めに設定して、実運転速度との乖離を大きくするようにして実験を行ったので、駅間に 2 回ほど警報が発出されていることが確認される。これにより、速度を検出して、標準速度パターンと比較するという簡単なアルゴリズムを設定しても、ある程度、誤差が大きくなれば、実走行において、警報を発生することが可能で、ヒューマンエラー検出の可能性があることが確認された。参考として、Fig.10 に、実際の実験の様子（警報が発出された様子）のモニター画面例を示す。
