# 風車の落雷の実機計測実績

## Measurement Experience of Lightning Current Fell to Wind Turbines

風力発電は、地球温暖化防止を担う再生可能エネルギーの主役として世界的に導入拡大が続いている。一方で、日本の厳しい気象条件による風車の故障も増加しており、その最も多い原因は落雷被害である。特に北陸地方の日本沿岸部には、“冬季雷”という世界的にもまれな高エネルギーの雷が存在し、毎年、多数の風車が被災している。当社は風車に落雷した際に、雷のエネルギーを速やかに地面に逃がす技術を確認するために、2003年から実際の風車で冬季雷の計測を実施してきた。この論文では日本各地での風車落雷時の雷電流の計測結果を分析し、現在の風車落雷の国際設計標準 IEC 61400-24 とは別に、日本型風車ガイドライン策定が必要であることを確認した。

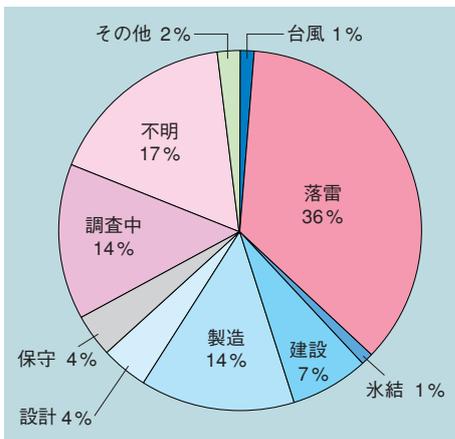
図1 国内風車の故障原因<sup>(4)</sup>

日本の風車の故障原因で最も多いのが落雷である<sup>(4)</sup> (図1)。特に北陸地方の日本海沿岸部の“冬季雷”は

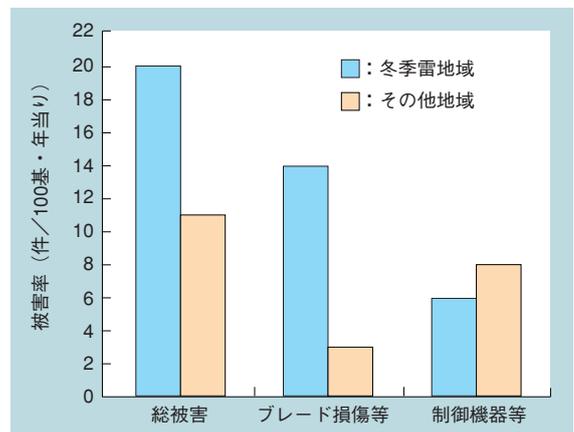
図2 風車の雷による被害の頻度<sup>(5)</sup>

風車ブレードに被害を多くもたらしている<sup>(2)(5)(6)</sup> (図2)。“冬季雷”は、日本海の暖流と上空の寒気団の温度差により、広大な雷雲が発達して、蓄積された電荷が一気に放電することで、通常よりずっと大きなエネルギーを持つ。これに耐える風車ブレードを設計するには、“冬季雷”の性状を定量的に把握する必要がある。そこで当社は2002年から風車で“冬季雷”の実機計測を開始している。なお、当社は前述のNEDO研究事業にも参画している。

2005-06はNEDO計測分も含めると12サイト・39台で222回の落雷を計測しており、最もデータが充実している。そこで、このシーズンで落雷頻度を求めると、約5.7回/台・シーズン(当たり年だった碓氷が峰を除くと約2.7回/台・シーズン)となる(表2)。冬季雷地域はその他の地域より落雷頻度が10倍以上高い値となっている。ただし、落雷計測の実施に際し、落雷リスクの高い風車(過去の落雷実績、地形、地域)を選抜しているバイアスもあるため、落雷頻発地域での目安と考えるべきである。また、図2のNEDOの落雷被害率の統計(0.2回/台・年)より頻度が1桁高いが、これは落雷しても、被害を受けずに済む場合があるためと思われる。

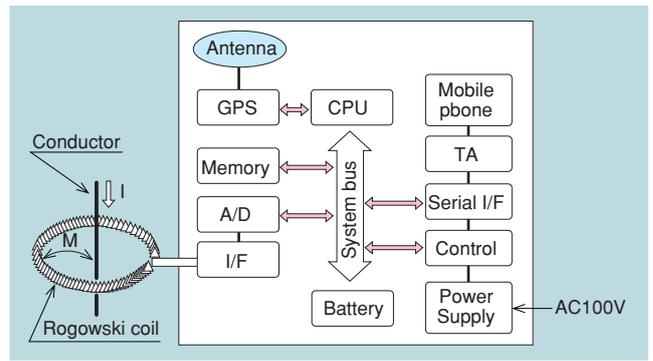
図5 雷電流計測装置の構成

が焼損する恐れがある。そこで雷電流計測は、電流センサーとして、大口径のログスキーコイル（図3）を風車のタワー基部（および碁石が峰サイトでは主軸）にループ状に巻きつける非接触方式とした<sup>(7)</sup>（図4）。風車に落雷して雷電流がループ内を通過すると、磁界が発生してログスキーコイルに誘導電流が流れる。計測した誘導電流から磁界の変化率を求め、それを積分すれば元の雷電流の大きさ（電荷量・クーロン）を求めることができる。計測装置の構成を図5に示す。この計測手法は、元々は送電鉄塔の雷対策用に（財）電力中央研究所と北陸電力（株）によって開発されたものを、東光電気（株）が風車のタワー基部に適用して、風車への落雷の実機計測に成功したものである<sup>(8)</sup>。

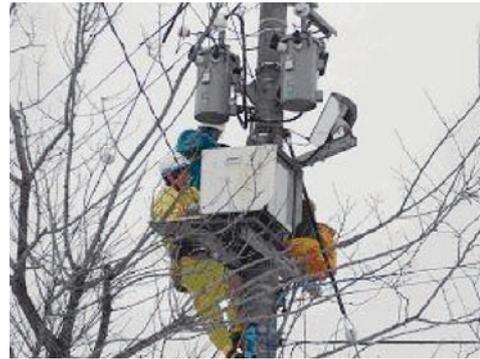
図6 落雷のカメラ観測装置

当社は2002年に石川県の能登半島の付け根にある碁石が峰山頂の600 kW 風車で雷の観測を開始した。風車のブレードとナセル上の避雷針への落雷を区別するために、ログスキーコイルを主軸とタワー基部の二箇所を設置した（図4）。北陸電力（株）雷センターの協力により、落雷観測カメラも設置し（図6）、どの部位に落雷するかを視覚的にも観測できる体制を整えた。

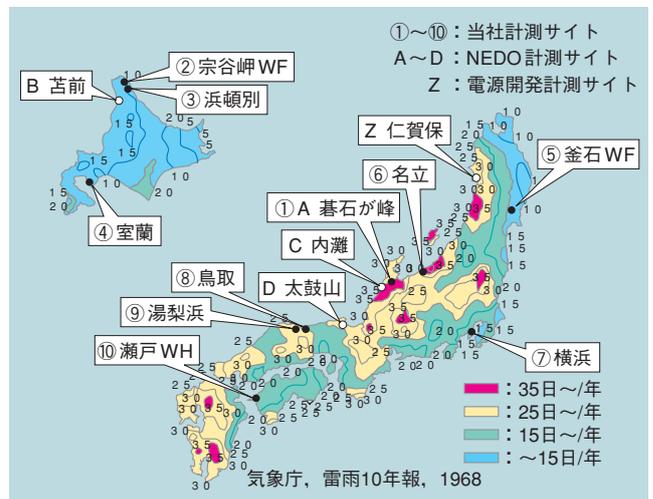
図7 雷観測の実施サイト

碁石が峰での観測経験を踏まえて2005年から計測サイトを拡大した。当社は日本各地の10サイト、37台で雷観測を実施し、2005-06と2006-07の2冬季分のデータを収集した（図7、表1）。NEDOの冬季雷危険研究の4サイトを囲む形で観測することで、冬季雷危険地域の境界を調べることも考えた配置である。なお、石川県の碁石が峰はNEDO研究と共通である。また、電源開発（株）もNEDOとは独自に秋田県仁賀保で落雷計測を実施している<sup>(2)</sup>（表1）。

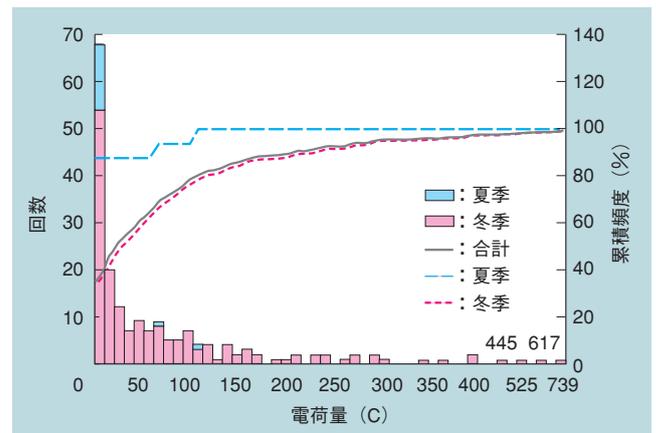
図8 観測された雷電流の分布

2005年9月から2007年4月までの2冬季シーズンの雷電流の観測結果を図8に示す。雷電流の大きさの頻度分布は、大電流のものほど、頻度が減少する傾向が見て取れる。国際設計標準IEC 61400-24<sup>9)</sup>の保護レベルI(300クーロン:表3参照)を越える観測値が、碓氷が峰、鳥取、湯梨浜、内灘(NEDO)の4サイト(いずれも冬季雷地域)で10回、得られている(表4)。2005年の12月22日には複数サイトで大きな落雷が計測されている。この日の天気図<sup>10)</sup>は強い冬型を示す(図9)。寒気団が西日本上空まで入りこみ、日本海の暖流との温度差が拡大し、広い範囲で雷雲が発生

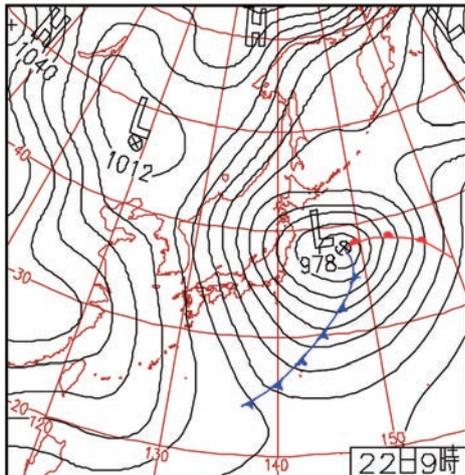
図9 天気図 (2005年12月22日)

22日(木)再び強い冬型へ  
鳥取県米子市上空5200m付近で-40℃以下。積雪が秋田市56cm、鹿児島市11cm、共に88年ぶりに12月の最深積雪記録を更新。東京都八丈島町で最大瞬間風速北西38.2m/s。

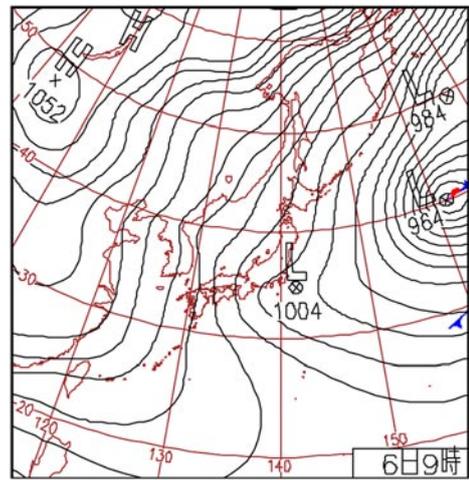
図10 天気図 (2005年12月6日)

6日(火)西日本中心に大雪  
寒気は引き続き西日本中心に流れ込み、9時までの24時間に岐阜県郡上市で71cm、岡山県真庭市で40cm、広島県庄原市で38cmの降雪。岐阜県郡上市では積雪が119cmに達す。

して、降雪と落雷をもたらしている。最も大きな雷は、2005年12月6日に鳥取に落ちた739クーロンのものである。この日の天気図(図10)も22日と同様に西日本上空まで寒気団が覆っている。“日本海の暖流と上空の寒気団で、大気層に大きな温度差が生じる”ことが、“冬季雷”の発生源になっていることが分かる。

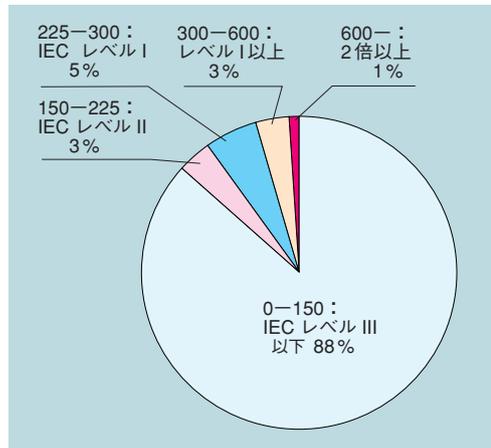
図11 雷電流の確率分布

IECの保護レベルに準じて、計測された雷の大きさの確率を整理したものを図11に示す。IEC保護レベルI以上の雷の確率は約4%、2倍以上のものも1%以上ある。表2の落雷頻度の高さと合わせて考えると、北陸地方の“冬季雷”がIECの想定を超える日本特有の気象現象であることが分かる。

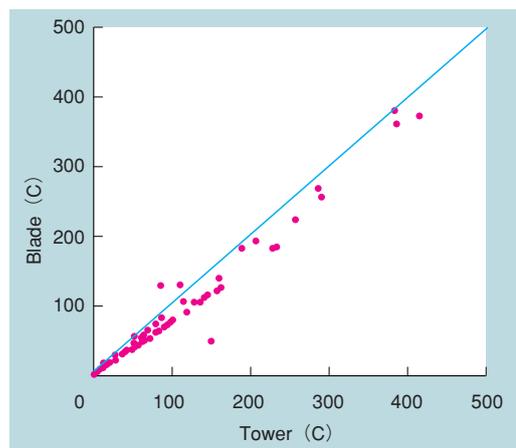
図12 ブレードとタワー基部の電流値の対比

風車への落雷部位は、非レセプター翼の時期には、ブレードとナセル上避雷針に、ほぼ半々の割合で落雷

していたが、レセプター化後は100%の確率でブレードのレセプターに落雷している(表5, 図12)。これはカメラ観測からも確認されている(図13, 図14)。
