# 米国における空洞現象によるダム水理構造物 表面侵蝕の二、三の実例と模型実験

水工研究室長 山 岡 熊

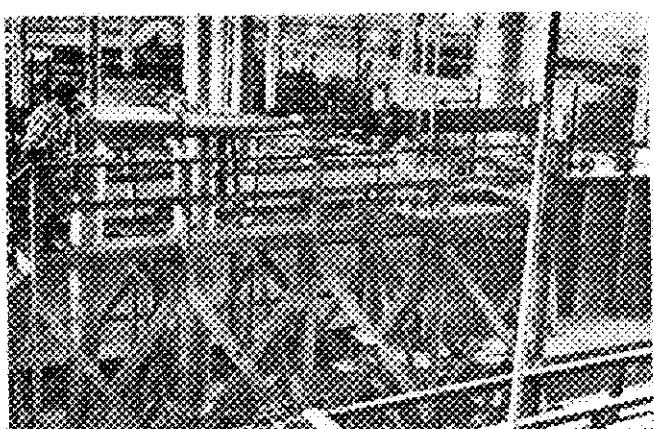
Fig. 1 米国開拓局 (U.S.B.R.) キャビテーション  
水理試験装置全景 (筆者撮影)

がおこるかを予想するわけである。勿論模型では流速も縮尺されるからキャビテーションは起こらない。自由水面のない場合は水の代わりに空気を使って実験すれば、迅速で経済的である。2) キャビテーション試験用低圧水槽装置の中に模型を入れて大気圧以下の圧力で実験を行なう。Fig. 1 は米国開拓局水理試験所の例である。この場合大気圧試験よりもむしろ複雑であるが、キャビテーションが起こるかどうか、また表面の圧力分布がキャビテーションの出現にどうであるかに因する決定を簡単にする。1:14 の模型縮尺と 28 ft 水頭の大気圧力を用いれば、水槽内の圧力すなわち模型大気圧力は絶対 2 頭水頭でなければならぬ。水槽中の空気のもれはこの型の試験における観察の困難さである。圧力測定は蒸気化と要求される特殊の装置のためにより困難となる。勿論この方法では実際にキャビテーションが模型に生ずる。キャビテーションの振動とエネルギー損失効果はこの方法で一番よく研究されよう。試験部分の圧力は大気圧以下の種々の圧力を調節できる。

1954年7月から10月の間に工兵隊の水理試験所で行なわれた隣柱に関するキャビテーションの実験は有益である。Fig. 1 にて 15~30 fps で色々の圧力をつくる低圧水槽で、木製の約 1:32 の垂直上流面をもつ A~G 型と 1:24 の傾斜上流面をもつ H~J 型の10型について実験された。初期キャビテーションの発生(各部に対する)が K で表示された。K の適用は厳密には定性的なものだが、大体これで目安はたてられる。すなわち模型が大きくなると段々ものと大きな K に対してキャビテーションが発生するようにならうが、一方实物では越流廊上の乱れ境界層の発展は模型の平均流速よりも小さい流速を隣柱上の流速として持つという考え方である。H型が Bonneville の原型だが、実験で生じたキャビテーションは全く被害と合ひ、とくに隣柱下流角近くの床面での発生は興味深い。結局最もキャビテー

静水池の満足な機能をうるために余分の下流水位がいることを調べた。一方 Fig. 1 の試験波源で、大気圧以下の圧力下で、原型ブロックの実験が行なわれたが、明らかにキャビテーション雲が上端両角にあられた (Fig. 11)。また流線形 S 型のシュート・ブロックの模型ではみられなかつた。この試験には木製のシュート模型がつくられ、ただも脚のエバーダグが模型の必要部分にとりつけられマスクマスクと密接す。シログラフが圧力測定に用いられた。Fig. 11 は約 1 : 80 の模型で 70 fpm で …12 ft (H<sub>0</sub>) のときのものである。貯水池はゲート上 135 専で下流水位はブロック上 10 専で試験された。

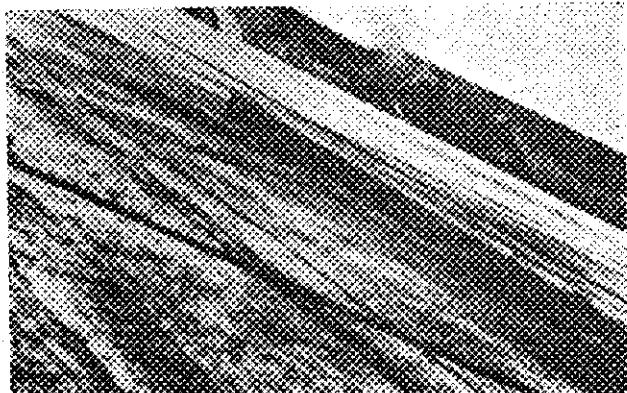
Fig. 2 Grand Coulee ダム越流路のハサフ  
(ふくらみ)のあるコンクリート表面と  
キャビテーション侵蝕: 夏季

ダム越流部などの粗いコンクリート表面の空洞現象侵蝕<sup>3,4)</sup> Grand Coulee ダムでは越流路表面の堅物が外方へふくれて 5 ft リフトの少なくとも 1 つには約 3 in のハサフ(ふくらみ)ができた。約 9 季節の運転の後越流表面を検査すると、そのハサフの下流のコンクリートは

キャビテーションによつて被害をうけている(伊地 2)。この例でも設計者は越流路部分は断面に示された線、勾配および寸法にすべての点で合うように仕様していた。実際にはいくらくのずれは期待されるべきだが、損傷の生ずるキャビテーションを防止するようなずれの許容範囲は正確には決められていないので、そのため Grand Coulee の経験にてらして極端に厳格な仕様書が現在とられている。キャビテーションが原因である広範囲の損傷は、最初の侵蝕はキャビテーションによつて生じ、下流のより大きい侵蝕面積はショットアーニングの結果だと説明されるのが普通である。実際的には主損傷の機械解析は二次的な問題で、損傷の部分は修理され、キャビテーションの原因はもし可能なら確かめられ、取りのぞかれる。しかしながらキャビテーション・ボケットによつて影響された部分よりはるか下流まで破壊し続ける。噴流(シエット)作用は

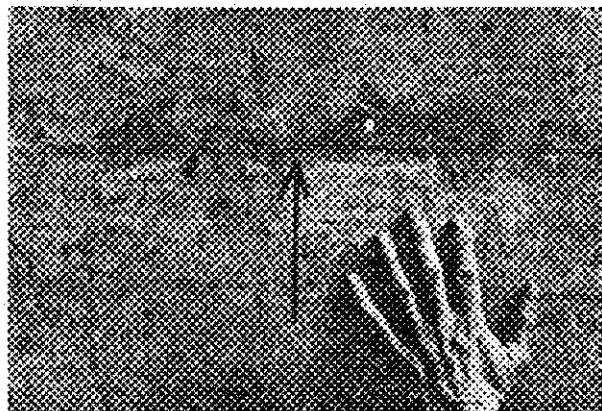
Fig. 4 コンクリート壁の急な段違い (流水巾へ) の下流キャビテーション侵蝕<sup>11</sup>

な流水内への約 $1/8$  in のラッセートのすぐ下流でキャビテーション被害を認めた (Fig. 4)。これは最近開拓渓水理試験所で行なわれた急激なオフセットのキャビテーション・モテーションをさめるために行なわれた試験結果とよく合う (Fig. 5 (b))。

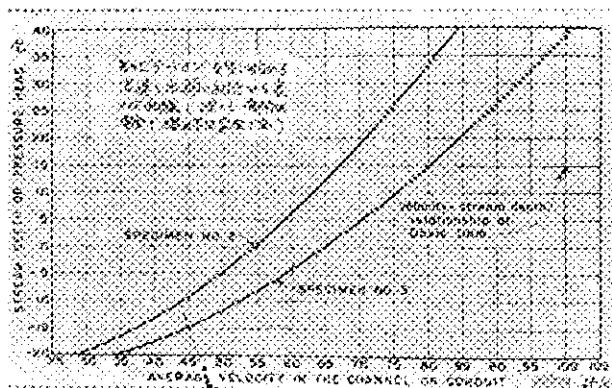
Fig. 5 (a). 高水深 (または水頭) と平均流速の関係 (cfps)<sup>2</sup>

(平均露出骨材高さは粗面の最低部より約 3/4 in) と No. 3 (約 1/4 in) に限り、流速はウェンチューリメータで、準則的に色々な点の水頭は、ピエゾメータとマノメータなどで、また粗面上 3 in までの深さの流速はシングル・レーザー・ビト一管で測定された。解析は垂直方向の流速分布を表わす半対数グラフをかき、粗面に対するカルマン、プランドル式からえた摩擦速度とキャビテーションを生じ始めるときの水頭の関連を表わす曲線をかき、ついでキャビテーションが生じ始める状態に対する流速 (あるいは水頭) に対する粗面近くの平均流速がプロットされた (Fig. 5 (a))。この粗面に対する値は容易に計算されるので、設計者には色々の粗面に対するこの種図表があれば貴重なものであろう。Davis ダムの場合は右側の正角印のように充分キャビテーションの起こる範囲にあつた。

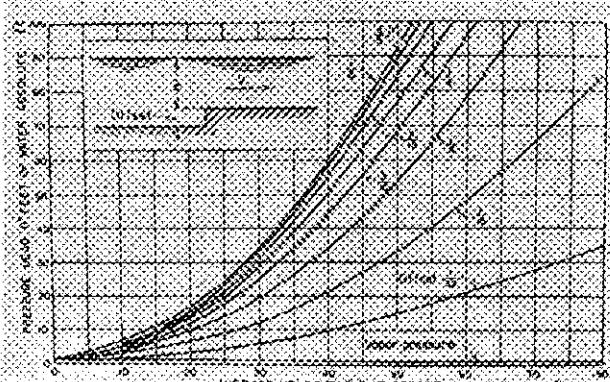
Fig. 5 (b). 急な流水中段違いにおけるキャビテーション初発発生に対する水頭、流速関係<sup>11</sup>

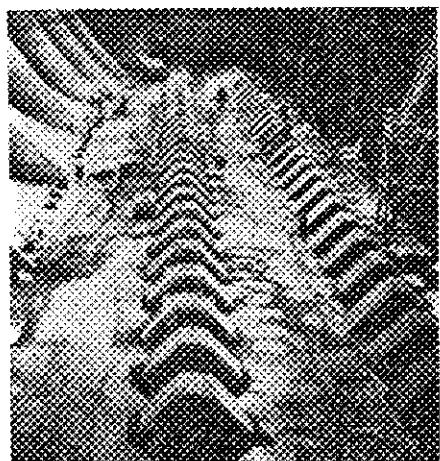
Fig. 7 セルラー締切内で工事中の Bonneville 静水池における侵蝕修理工事<sup>(4)</sup>

ショルに強い最良の型としてよがえらばれ、修造工事の状況は (Fig. 7 および Fig. 8) にみられる。J 型は 6 in の面取りをつけ、上流底部両角は格円形とし天端下流も流線形となつており、上下流面が 1:1 の梯形で面取りも 2 in だつた原型と比較すると興味深い。

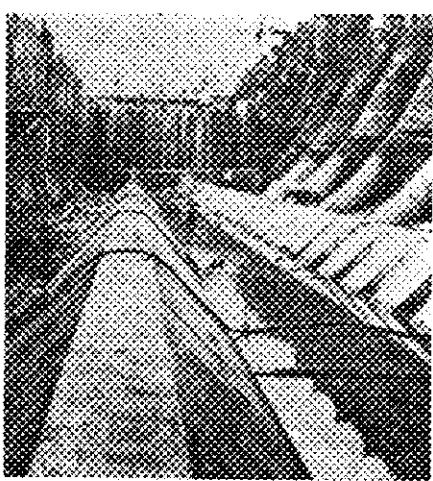
Fig. 8 原型柱の下流側を連続配筋に  
変えて完成された工事<sup>9)</sup>

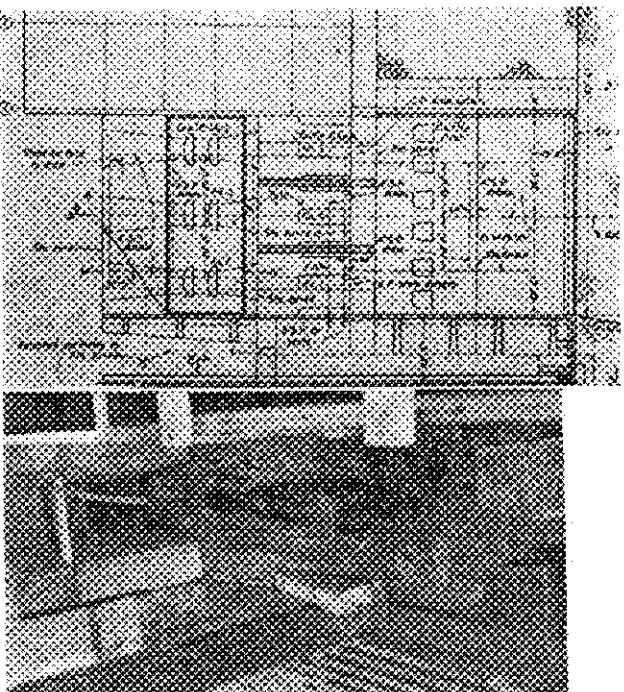
Fig. 9 Glendo ダム放水工静水池平面図<sup>9)</sup>  
と水理実験用模型

次にノース・プラット河に 1958 年完成の開拓局 Glendo ダムの放水工の例を示そう。この平面図は Fig. 9 のとおりである。侵蝕がすべてのフレア壁にみられたが、その線形の著しい発散によつておきたものと思われる (Fig. 10 (b))。これらの部分へは空気の導入がキャビテーション対策となる。角落戸戸みぞ下流底部のキャビテー

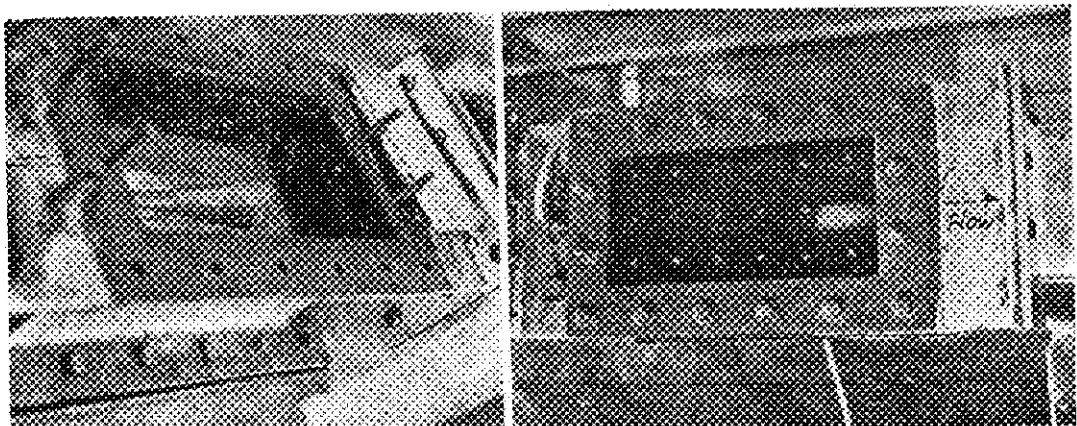
Fig. 12 (Fig. 1) 改善による Glendo シュート・ブロック改良型模型 (左) と 現場状況より既往で発生させたキャビテーション雲 (筆者)

改良型の方は筆者が W. Wagner と D. Colgate の指導で独りて模型縮尺をから担当したもので、下流端下流に Fig. 12 のようなキャビテーション雲がで始める

(incipient) 時の天端下端における圧力は、流速が約 40 fpm, 50 fpm, 60 fpm と変るにつれ -12 ft (水頭), -3 ft, +8 ft となり、また  $K = (H_0 - H)/V^2/2g$  (米頭単位で) は何れの流速でも 0.61 ~ 0.63 であった。勿論上流側面では  $K = 0.9 \sim 0.98$  という安全さであつた。
