注入路内における PC グラウトの w/c に関する 2, 3 の実験

林 正道* 伊藤洋二** 鎌野輝雄***

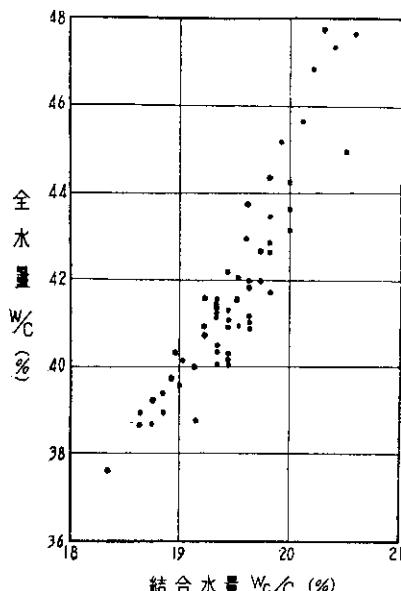
図-1 全水量と結合水量との関係

結合水量を測定した理由は、1) セメントの水和程度を確認するため、2) 図-1 に明らかなように、同一養生条件下においては結合水量と全水量との間に相関関係が認められるので、測定した全水量が同一実験における他のものとくらべて著しい違いがあったとき初期水量の判断の参考にするためなどである。

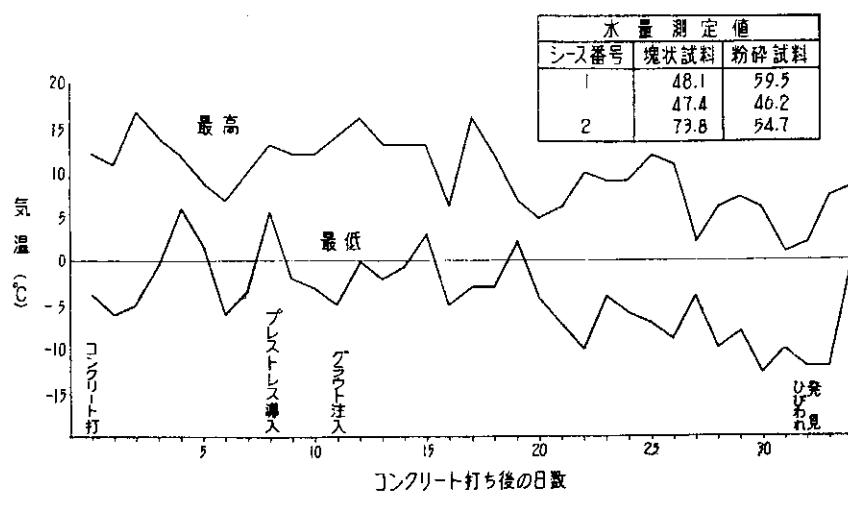
セメントは早強ポルトランドセメントで、 $w/c = 0.45 \sim 0.50$ 、ポソリス No. 8、0.25% 混和、1,725 cc の漏斗を用いるいわゆるフロー試験による流過時間 13~15 秒となっているが、グラウト注入後約 6 カ月でシースを破り(写真-1)取り出した試料をビニール袋に密閉して実験室に運搬し化学分析を行なった結果、使用セメントは早強ポルトランドセメントであるが、水量は図-2 に示すとおり、比較的近接した部分の塊相互間で水量の大きな違いが認められた(図-2 中の塊状とあるのは採取したままの塊状の試料 1 個ずつについて測定したもので、粉碎とあるのは同様の塊を粉碎し化学試験に供したもの 2 個の平均値である)。これは、分離水が局部的にたまり、その場所でグラウトに吸収されたためと思われる。また、

図-2 に示す当時の気象条件を考慮すれば、ひびわれ発見の数日前の最低気温が約 -13°C であり、ひびわれの原因は分離水あるいは十分硬化していないグラウトが凍結によって膨脹したため推定される。ひびわれ発見後間もなくシースを破って内部のグラウトを取り出して見たところ、頁岩を削りとるようなもろさのものがあったり、白墨が湿っているようなものもあったといわれている。

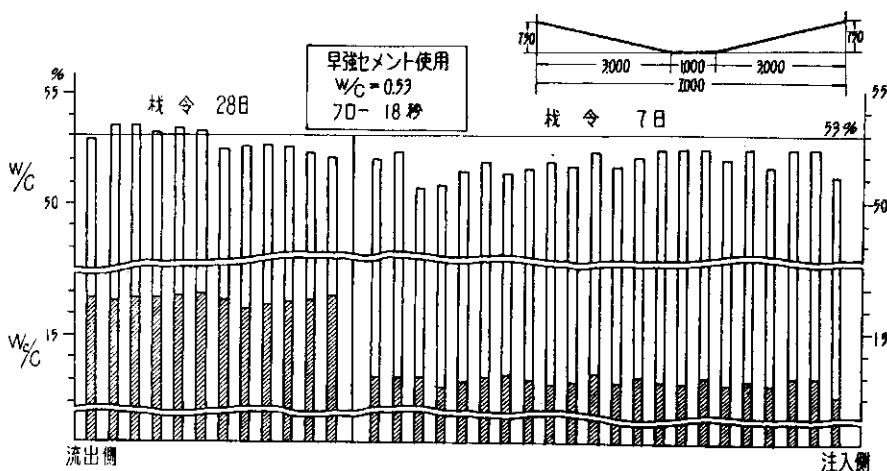
図-3

(イ) 模型実験 I 軟質透明内径 32 mm のビニール管を図-3 のように配置し (PC 鋼は用いなかつた) 一端よりグラウトを注入し、水の分離状況とグラウト表面の状態とを観察した。なお、ビニール管は乾燥したまま用いた。

グラウト注入終了後まもなく材料の分離が生じ始め、水平部では時々小さな気泡が管の両端に移動し、傾斜部では気泡が上方に移動すると同時に両端部に分離水が徐々にたまり始め、数時間後には分離水が両端に約 1.5 cm の深さでたまつたのが観測された。注入終了後 3 時間 45 分で水平部上面に縦方向のひびわれが認められたが、これはグラウトの沈下収縮によるものと思われる。また、その後約 1 時間で傾斜部にも同様のひびわれが一部に認められた。これらのひびわれは深さが浅く表面のみと思われるが、衍自体にどのような影響を与えるかは不明である。しかし、w/c の大きいグラウトでは分離水がこの部分に多くたまり、これが後にグラウトに吸収されて局部的に w/c を大きくし、凍結に対する安定性を低下させることも想像される。この点からも収縮の小さいグラウトの使用が望まれる。

両端にたまつた分離水は、一方は翌朝 (注入終了後 17 時間) 全く認められなくなつたが、他方は前夜の分離水量とほとんど変わっていなかつた。しかし、この分離水も注入後 27 時間ではいく分減少し 41 時間 (注入の翌々日朝) では全く認められなかつた。これらのことから、注入後 17 時間で認められなくなつた分離水はグラウトに

徐々に吸収されたのではなく、グラウトの収縮・室温の変化などにもとづく管とグラウトとのわずかの隙間から流下しグラウト中に吸収されたものと思われる。したがつて、表-3 に示すように比較的 w/c に大きなバラッキのないグラウトとなつたものであろう。この点、実際の鋼製シース内では内壁がビニール管と異なるので一様な w/c のグラウトがえられるかどうかは疑問である。

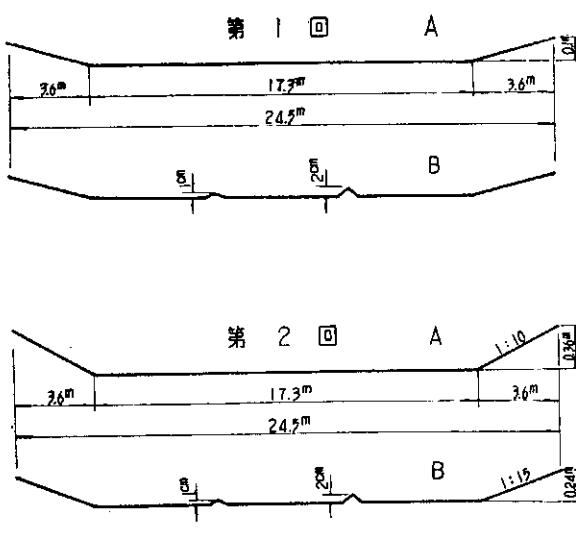
図-4

を用い、図-4に示すとおり水平部の長い全長24.5mの管A, B2本とし、Bには、上下の波打ちのあるものを対象として水平部に1cmと2cmの突起を各1箇所設け、A, Bとも2回使用した。

第1回のグラウトは、B社普通セメントを用いたw/c=0.55の混和材料を含まないもので、グラウト温度23°C、沈入⁽¹⁾13秒という流動性のきわめて良好なものであった。一端からグラウトを注入し、終了後は両端を木栓で閉じたが、グラウト混合中に混入する気泡がビニール管中各所に小気泡として上面に分散残留するのが、A, Bともに認められた(写真-2)。しかし、実験Iで認められたような水平部気泡の端部への移動はほとんど認められなかった。これは、実験Iのような水平部の短いシースでは気泡が傾斜部へ移動するが、水平部が長い場合には傾斜部に近いごく短い区間のみが移動の対象となり、傾斜部から離れた水平部では傾斜部の影響をほとんど受けないからであると考えられる。また、実験Iで認められたような多量の分離水が管の両端高所に集まるところなく、水平部の分離水は水平部に位置し端部には傾斜部の分離水が集まる程度であった。これは、シースの傾斜によってグラウトの沈下収縮が異なるためであろう。シースの波打ちとして設けた管Bの突起箇所では、水平部よりも分離水が幾分多く認められた。また、2cmの突起箇所では、注入終了後まもなく上面に横断方向のひびわれが多数発生したが、これはグラウトが高所から低所へ沈下移動するのを管壁との摩擦によってある程度拘束されるからであると思われる。また、水平部上面には縦方向に多数のひびわれが認められた(写真-2)が、実験Iの場合と同様の理由によるものと思われる。

管Aの注入端1/10下り勾配部では、注入時に大きな気泡が残る傾向があるが、Bの1/15下り勾配のように緩勾配の場合には気泡が残らないことが明らかとなつた。これは、グラウトの流動性・注入速度・注入路の勾配・注入路の摩擦抵抗・排気孔の有無などによって定まるものと思われる。すなわち、下り勾配部の全断面を満たしながらグラウトが流下すれば気泡は残らないが、比較的急勾配でグラウトが全断面を満たさず自然流下するような場合には、

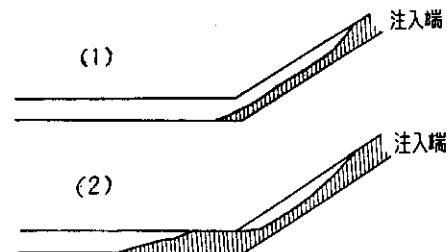
図-5

図-5に示す
ようにグラウ
ト流の先端が
注入路の水平
部に達して全
断面を満たし
てしまうため
傾斜部に空隙

が残留するのである。この場合、注入を続けてもグラウトだけが流出端へ移動して空隙はそのまま残る。したがって、注入路内に空隙を残さないためには、注入路の全断面を満たしながら注入する必要があり、このためには、注入路の最低点に設けた注入口から注入する必要がある。やむをえない場合には、注入速度を大きくすることなどを考えなければならない。あるいは、グラウトの損失は大きくなるが注入路内に水を充填したまま注入する必要の生じることもある。

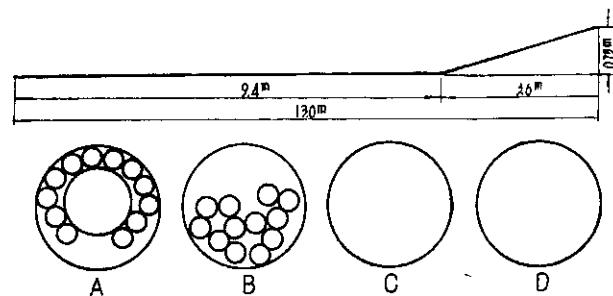
図-6

レキシブルシース) をも用い、図-6 に示すように鋼線の代わりに鉄線(12本)を入れたもの入れないもの、および鉄線の配置を良好にするためにセンタースパイラル(写真-3)のあるものとセンタースパイラルがなく鉄線のみを数箇所で縛ってまとめたもの(写真-4)など(写真-5)4種について、注入抵抗・硬化グラウトの水量試験を行ない、センタースパイラルの有無による鋼線間に残留する水量の差、凹凸のあるメタルシースの内壁に残留する水量などを試験した。グラウトは A 社普通セメントにポゾリス No. 8 を 0.25% 混和した $w/c = 0.42$ 、沈入 25 秒という比較的流動性の良いものであった。これら 4種の注入路構造と注入所要時間を表-2 に示す。

るが、メタルシースをビニール管とでは差は認められなかった。また、センタースパイラルは鉄線を円形に配列する(A)ので鉄線の全周がグラウト注入に抵抗を与えるのに対し、センタースパイラルを用いない B の場合にはグラウトと接触しない面があるのでグラウトの注入抵抗が減少するから、A と B とが注入時間に差が生じたものと解される。4. で後述する現場桁 B と同じ多数の桁(センタースパイラルのあるものとないものおよびフレキシブルのメタルシースと平鉄板製シースとを用いた)について注入所要時間を測定した結果でも同様の傾向を示した。しかし、注入抵抗の小さい方が注入しやすいのは当然であるが、反面細部まで注入されないおそれもあることを考えなければならない。

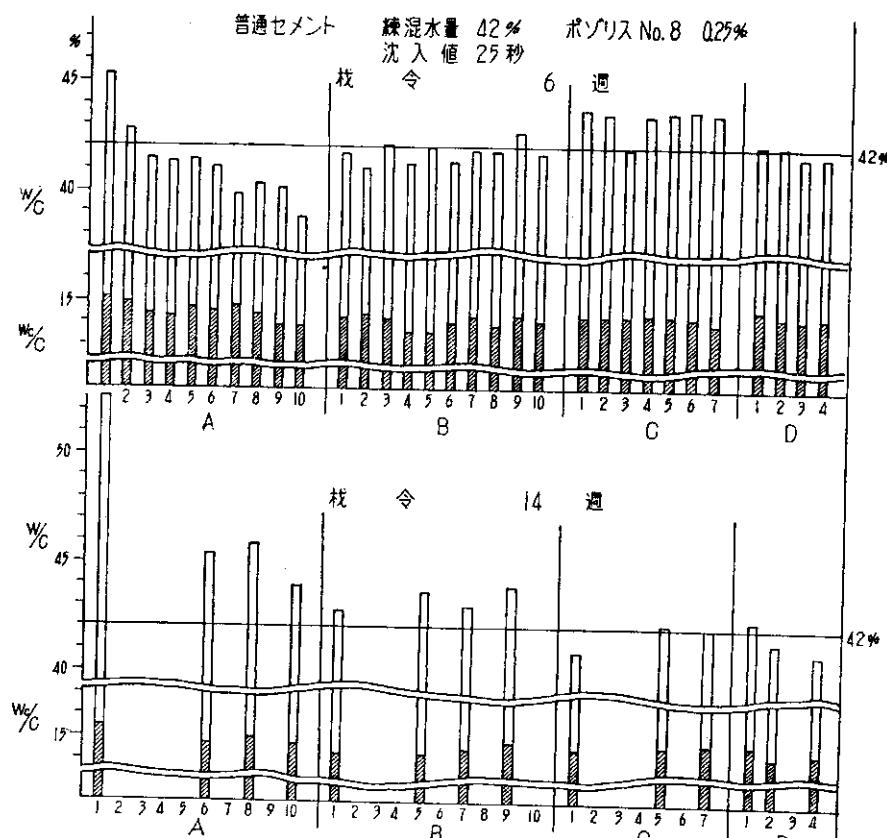
図-7

全長にわたる水量の分布を測定した結果を図-7 の上方に示す。また、試料採取後、切断面を密閉して室内に保存した残部(長さいずれも約 1.5 m)の中央から鉄線を切断しないで採取した試料の材令 14 週の測定結果を下方に示す。材令 6 週の鉄線のある A、B は切断時に鉄線がかなり加熱され、グラウト中に水分が蒸発したものようで、 w/c が注入時よりも概して小さい。材令 14 週の場合には、鉄線を切断しないでグラウト試料を採取したので材令 6 週におけるような試料採取時の鉄線加熱による水分変化は考えられないが、メタルシース C では水量が材令 6 週のものよりも幾分少なく、室内放置期間中にフレキシブル構造の帶鉄板の隙間から水分が多少失なわれたのではないかと推定される。

各シース中にグラウトの w/c を比較すれば、メタルシースを用いたもの (C) はビニール管を用いたもの (D) よりも w/c が約 1% 強大きく (材令 6 週), 鉄線を入れたものの (A, B) は入れないもの (D) よりも 2~3% 大きい結果 (材令 14 週) をえた。センタースパイラルの有無による差は明らかではなかった。また、A に左端 (流出側) で水量に非常に多い部分があるが、これは注入時に流出不足による洗浄水の混入によるものであろう。

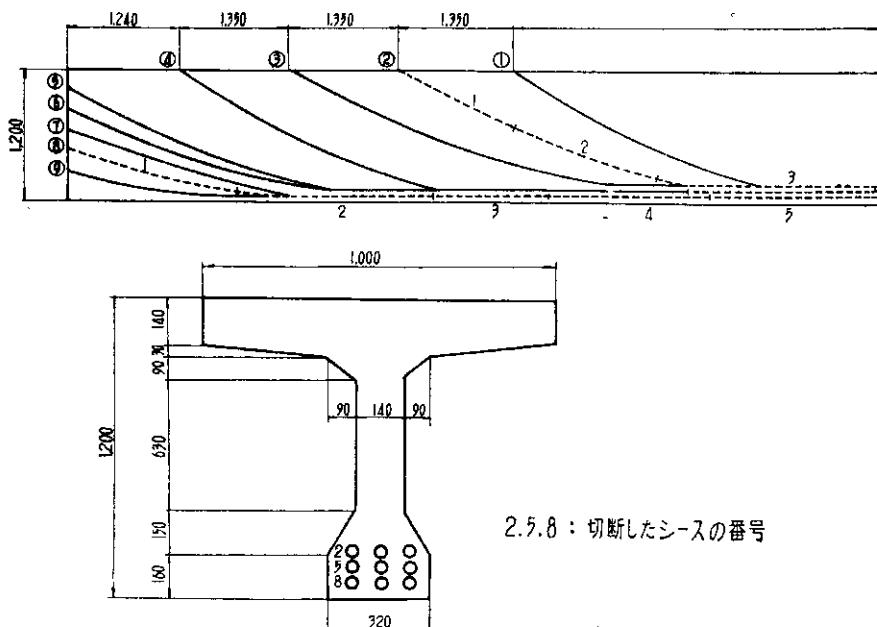
図-8

現場桁 B は支間 22 m の単純桁 (図-8) で、シースには実験 III に用いたと同じ直径 32 mm のフルキシブルメタルシースを用いた。注入には、普通ポルトランドセメントにボゾリス No. 8 を 0.25% 混和したグラウトを行い、Compressed air によって注入したが、14 カ月後に桁のほぼ中央部からコンクリートをこわしてシースを取り出し硬化グラウトの水量試験を行なった。この桁に用いたグラウトの w/c ・水量試験結果は表-3 のとおりである。なお注入時のグラウトの沈入はシース ①~⑦ 59 秒、⑧~⑨ 40 秒であった。

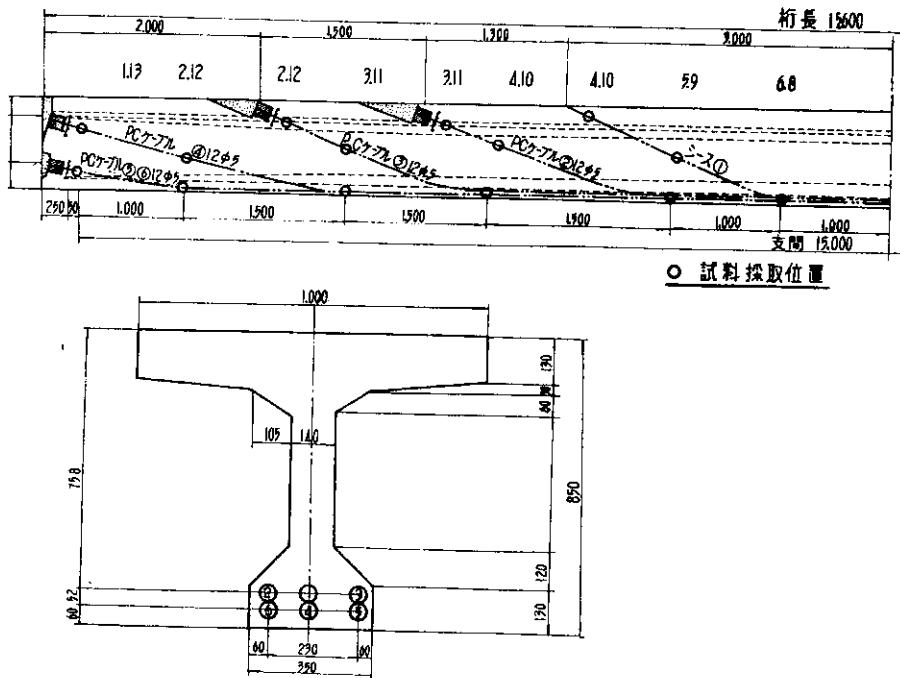
図-9, 10

試験桁は図-9, 10に示す支間 15 m の Freyssinet 方式単純桁で、直径 32 mm のワインディングシースを用いた。ケーブルホールは 6 個あるが、①は PC ケーブルのないもので、②～⑥の 5 個は PC ケーブルが入っている。5 個のケーブルのうち ②～⑤ はセンタースパイラル（線径 2.0 mm, コイルの使用ピッチ 30 mm）を用いたもので、プレストレス導入直後 ①～⑥ のすべてにグラ

グラウト注入後16カ月経過してから桁をこわしシースを取り出して(写真-8), 図-9に示す位置の硬化グラウト試料について水量試験を行なった。試験結果は図-11のとおりである。図-11によれば, 注入側では各ケーブルホールとも大きな水量のバラッキはない

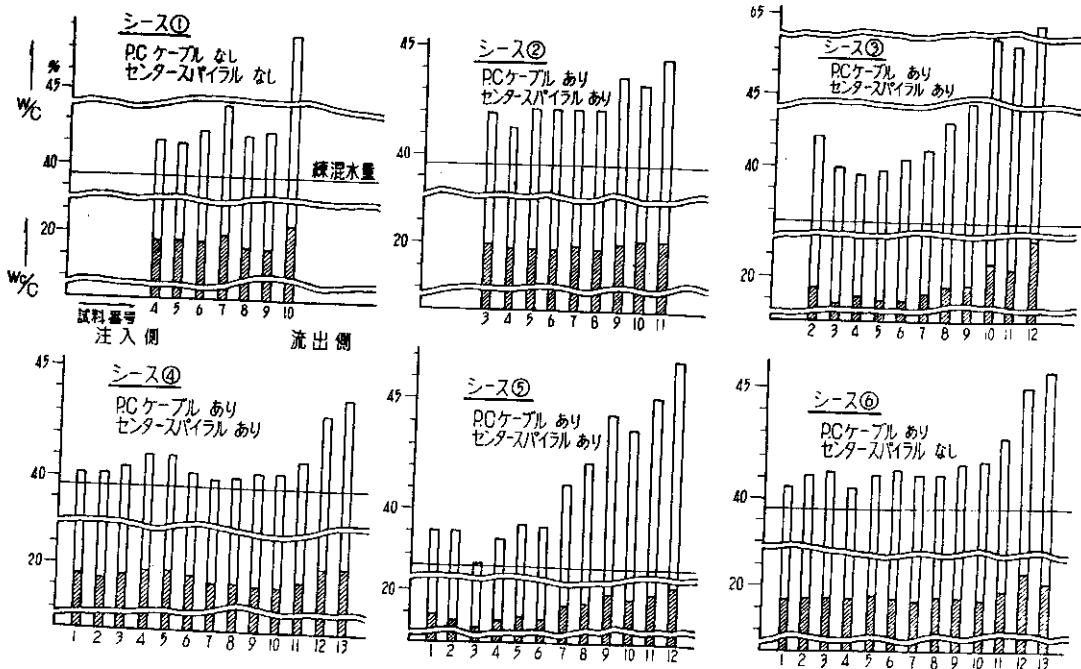
—11

が、流出側では相当多量の水分が測定された。これは、注入時の overflow が不足であったために洗浄水の一部が流出しつくさずグラウト中に混合残留したためと思われる。この場合の注入終了の判定は流出グラウトの観察によって行なったものであるが、きわめて不十分であったといえる。注入終了の判定は、できれば流出グラウトの流動性試験などによって慎重に行なうことが望ましい。ラジオアイソotopeの利用によって確認しようとの

研究もあるほどである³⁾。上述のように注入側の水量はバラツキは少ないが、混合時の w/c よりも 1~2% 大きく、これは既述の模型実験 III・現場桁 B の場合と同様に凹凸のあるメタルシースの内壁に残留する水分の影響と思われる。このような問題に関する研究はきわめて乏しいが PC 鋼に付着する水膜の厚さは平均 0.06 mm であるとの報告がある⁴⁾。また、注入したグラウトは 16 カ月経過しても現場桁 B の場合と同様に注入当初の水量を保持しており、シース内では乾燥・湿潤などによる水分の変化はほとんど生じないと考えてよい。
