# 平成4年8月洪水による鷺川・沙流川流域の流木流出 状況に関する考察

Investigation Concerned with the Balance of Volume of Floodwood Caused by  
Flood in the Mu and Saru River Basin on August in 1992

矢部 浩規\* 吉井 厚志\*\*

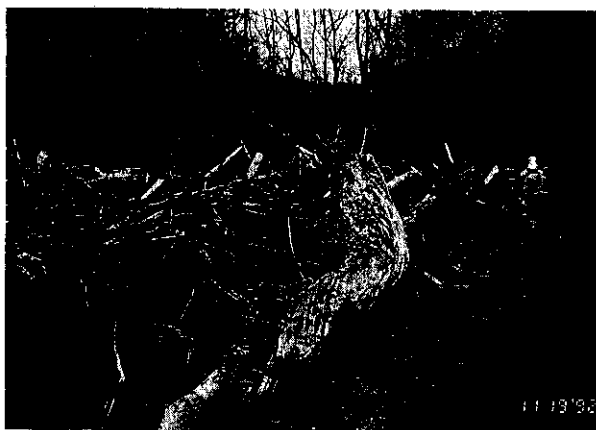
写真-1 パラダイ川(沙流川支川)

ほとんど広葉樹であるが、洪水の3カ月後の平成4年11月の写真-1に示すように、流木とともにかなりの土砂が流出、堆積していた。

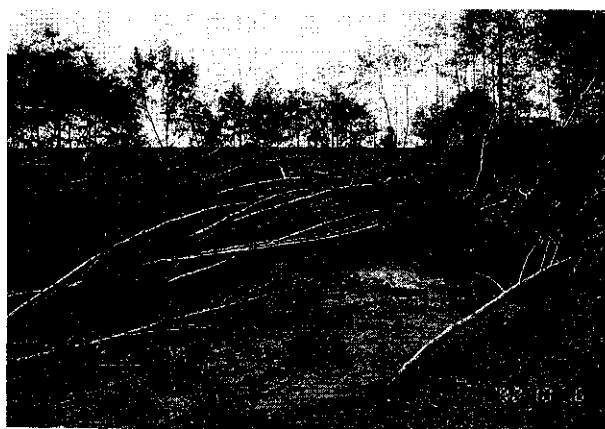
写真-2 鵜川

また、鵜川では河道内樹木の倒伏状況と流れについて解析している<sup>7)</sup>が、その状況を写真-2に示す。
