# コンクリートの耐凍害性評価試験

遠藤 裕丈\* 堺 孝司\*\* 熊谷 守晃\*\*\*

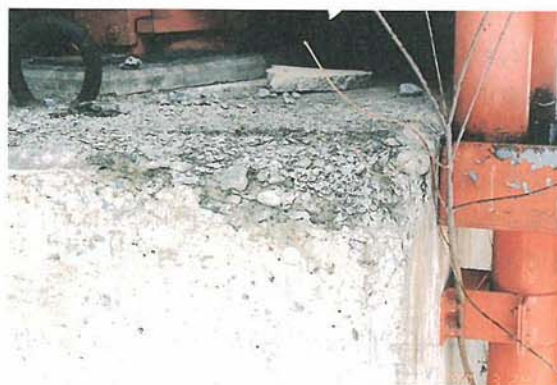
写真-3 橋台の凍害

写真-1, 2, 3に凍害によるコンクリートの劣化状況の例を示す。凍害を防ぐ対策はすでに確立されていると考えられているが、実際には未だに多くのコンクリート構造物で凍害が発生している<sup>1)</sup>。

しかし、実際の構造物では、写真-1, 2, 3からわかるように、必ずしも全面から同じ条件で凍結融解作用を受けてはいない。

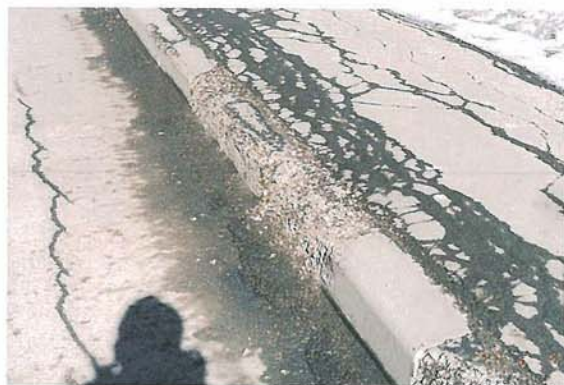
写真-1 縁石の凍害

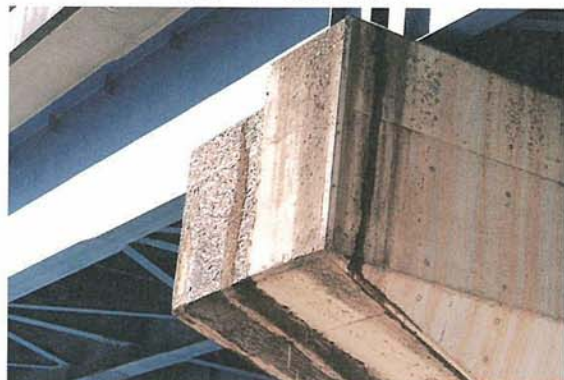
写真-2 橋脚の凍害

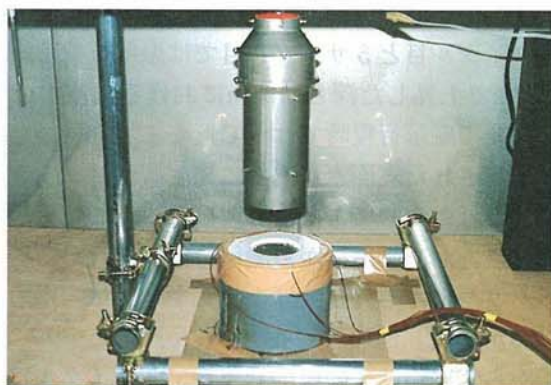
写真-4 試験装置と供試体

試験は最低温度 $-10^{\circ}\text{C}$ 、最高温度 $5^{\circ}\text{C}$ となるように、凍害試験機内温度を $-10^{\circ}\text{C}$ 、ライトの電圧を50Vに設定し、凍結6時間、融解1時間15分、計7時間15分を1サイクルとして30サイクル行った。試験水は水道水とした。10, 20, 30サイクル終了時に、供試体上面状況の写真撮影を行った。

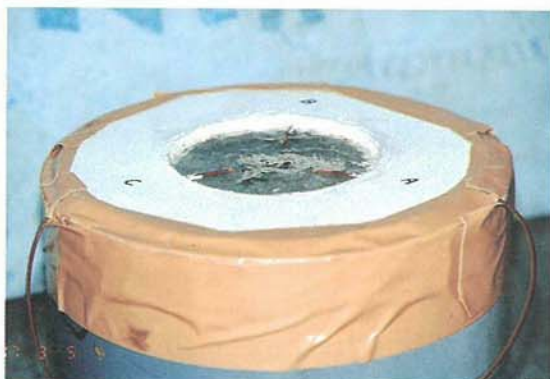
写真-7、8は20サイクル目における上面の状況である。表面部モルタルが供試体内部からの水圧によって押し出され、盛り上がっているのが確認できる。

写真-8 20サイクル目の上面状況 (横から撮影)

これは、図-12に示した供試体内部へ供給された未凍結水が凍結する際、体積の膨張と水圧の発生によって起きたものであると考えられる。
