海岸沿いの橋梁における塩分付着状況

構造研究室 藤野戸 宏樹*

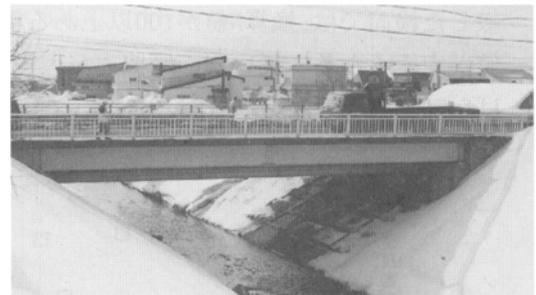
写真 - 1 大浜中橋

本試験で使用した大浜中橋は、北海道余市湾南(図-1参照)の海岸線から約 100m 離れた地点の一般国道 5 号に架橋された鋼桁橋で、塗装の塗り替え後約 3 年

が経過している。また、砕波点から橋梁までの間に障害物となる橋梁がないため、飛来塩分の付着状況を観察するのに適している。大浜中橋の全景を写真-1に示す。

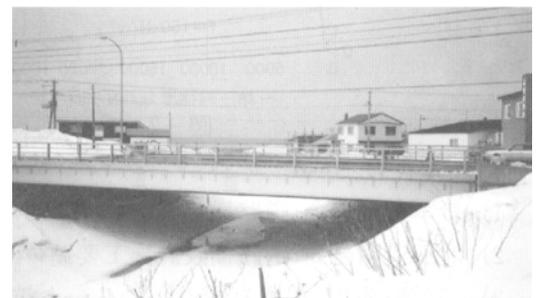
写真 - 2 望来橋

また、昨年実施した橋梁洗浄の効果を確認するため使用した望来橋は、北海道厚田郡厚田村(図-1参照)に位置し、海岸線よりおよそ 300m 離れた地点の一般国道 231 号に架設されている鋼桁橋である。望来橋の全景を写真-2に示す。

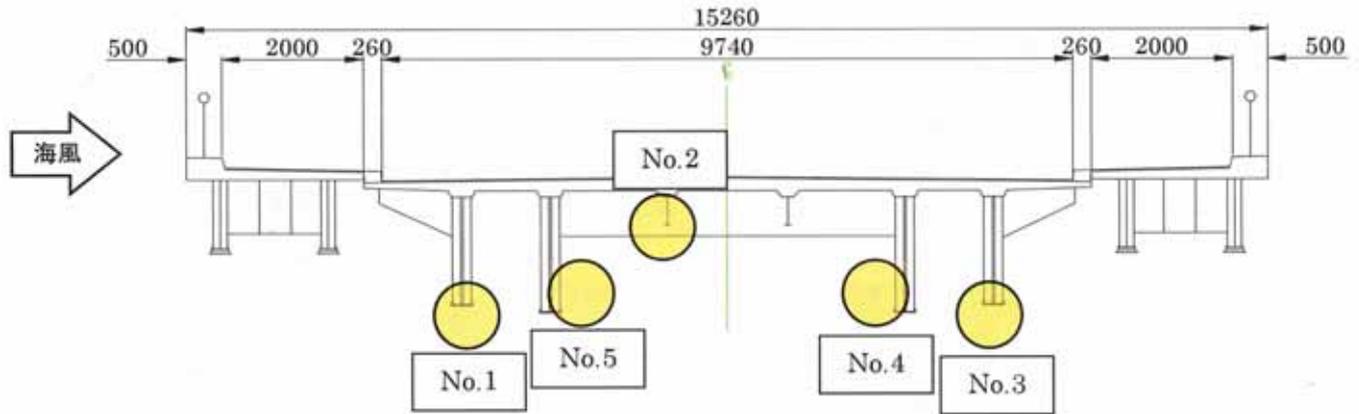
図-2 大浜中橋断面図

当該地域の気候は、アメダスの気象観測データによれば、風向頻度が一年を通じて日本海からの海風が卓越し、厳冬期から春先にかけて風速が高くなるとともに降水量が減少することが分かってくる。これを踏まえて、飛来海塩粒子の捕集は2000年10月18日から2001年3月1日にかけて行った。断面構成が図-2に示すように複雑であることから、主桁間の塩分付着性状にのみ着目することとし、捕集箇所は外桁下フラン

ジ下面(No.1)、(No.3)、縦桁下面(No.2)および中桁ウェブ(No.4)、(No.5)の計5箇所とした(図中の印)。

捕集方法はドライガーゼ法(JIS Z 2382)に準じ、捕集面積10cm×10cmの木枠に2枚重ねのガーゼをはめ込む標準的な捕集器を作成し、部材面から剥離する塩分の影響を軽減するため、捕集器はいずれも部材面に対し垂直に約20cm離して設置した。

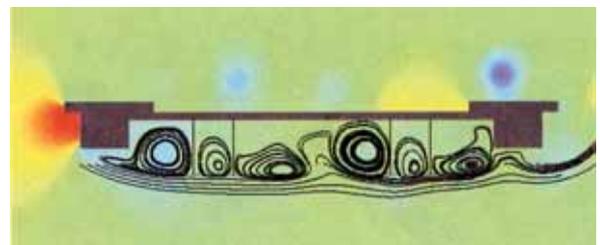
図 - 3 圧力分布と流線の変化 $t=0.25T$ 時
(T : 揚力変動の周期)

図-3は、CFD解析より得られた準定常時の揚力変動一周分の結果に基づき、桁周囲の圧力分布と流線を示したものである。図-3より、各主桁の下フランジの下面は常に主流の作用下にあることが分かる。また、中桁ウェブ(No.4)についても、主流の巻き込みにより発生する周期的な渦の作用を受けているものと考えられる。一方、中桁ウェブ(No.5)は、中桁ウェブ(No.4)程の周期的な渦の影響を受けていないものと考えられる。このことから、表-1の結果と併せて考えると主

流に影響される度合いが大きいほど塩分が付着しやすいものと考えられる。

さらに、海から作用する風が、対象とする桁断面のまわりをどのように流れるかについて、桁断面を単純化したモデルに対する分離型有限要素法を使用したCFD解析を実施した。なお、本ケースでは、桁下面における定性的流況特性を把握することを目的としているため、塩分濃度の移流拡散現象は考慮していない。また、解析における計算の簡略のために本ケースでは、縦桁はモデル化を行っていない。

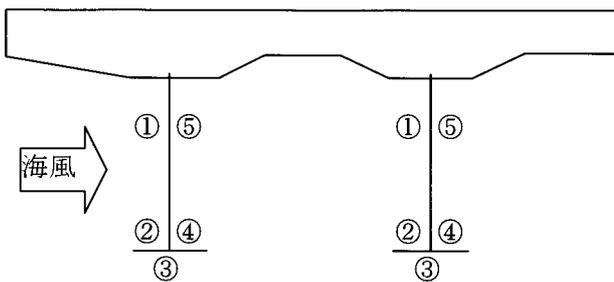
図 - 4 付着塩分量測定箇所（望来橋）

望来橋の洗浄効果を確認するため、表面塩分計(東亜電波工業製; SNA-2000)を用いて11ヶ月経過後の付着塩分量を測定し、洗浄前後での平均値を比較した。測定箇所は図-4に示す海側外桁・中桁のウェブ両面と下フランジの上下面で沓から3mの範囲である。

望来橋の洗浄効果を確認するため、表面塩分計(東亜電波工業製；SNA-2000)を用いて11ヶ月経過後の付着塩分量を測定し、洗浄前後での平均値を比較した。測定箇所は図-4に示す海側外桁・中桁のウェブ両面と下フランジの上下面で沓から3mの範囲である。昨年の結果と合わせて図-5に示す。

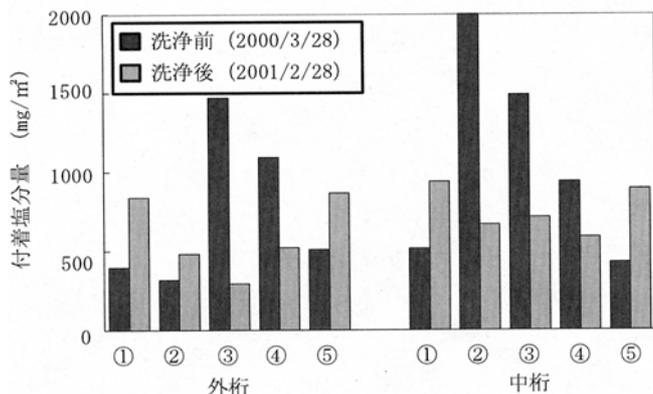
図 - 5 洗浄前後の付着塩分量

図-5から判断すると、洗浄前に最も付着塩分量が多いのは中桁下フランジ上面の海側()であるが、この部分の数値は、表面塩分計の最大計測値の2000を示しているため、実際の値は2000を越えていると考えられる。次に外桁および中桁の下フランジ下面()であるが、外桁と中桁による違いは認められなかった。

また、下フランジ下面()、山側下フランジ上面()および山側ウェブ()に着目すると、外桁と中桁で同じ傾向にある。

なお、外桁のウェブ()と下フランジ上面()の値が小さい理由は、雨水による洗い流し効果と思われる。

一方、雨水の影響が少ない外桁、および中桁に着目すると、11ヶ月経過後でも大幅に低減していることから、洗浄効果は持続しているといえる。しかしながら、ウェブの値はいずれも増加しており、この理由は北海道では厳冬期に月積算凍結融解回数が少なくなることから結露などによって液滴化して降下することなく保持されたためと思われる。従って、この凍結融解回数が増える晩秋から初冬、もしくは早春に洗浄することで塩分の蓄積を抑制できると考える。
