正面衝突事故対策としてのランブルストリップスの開発について

Development of Rumble Strips as A New Highway Safety Improvement Measure Against the Head-on Collision

平澤 匡介* 高田 哲哉** 浅野 基樹*** 斎藤 和夫****

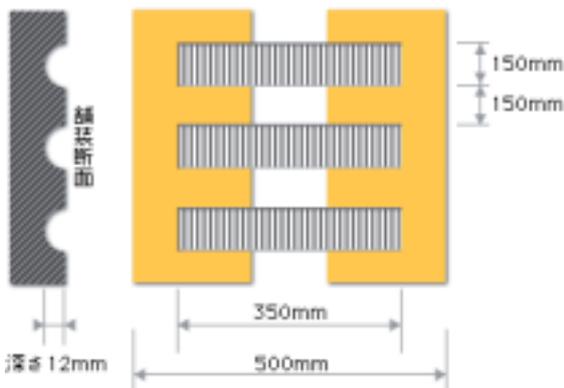
図 2 実道に設置するランブルストリップスの規格

ランブルストリップスは、その溝が大きく、深いほど音と振動の警告効果が高くなる。しかし、バイクや自転車の操縦性に対する影響が懸念された。そこで適正な規格を決めるために、平成13年に苫小牧寒地試験道路において深さが異なる3種類(t=9mm, 12mm, 15mm)のランブルストリップスの試験施工を行った。そして一般道路利用者による走行実験を行った結果、深さ12mmの規格を実道に設置することを提案した(図-2)¹⁾。

ランブルストリップスは、平成13年10～11月に苫小牧寒地試験道路において試験施工と走行実験¹⁾を行い、設置規格を決めた（図 - 2）。平成14年7月、一般国道5号八雲町にランブルストリップスを施工した。

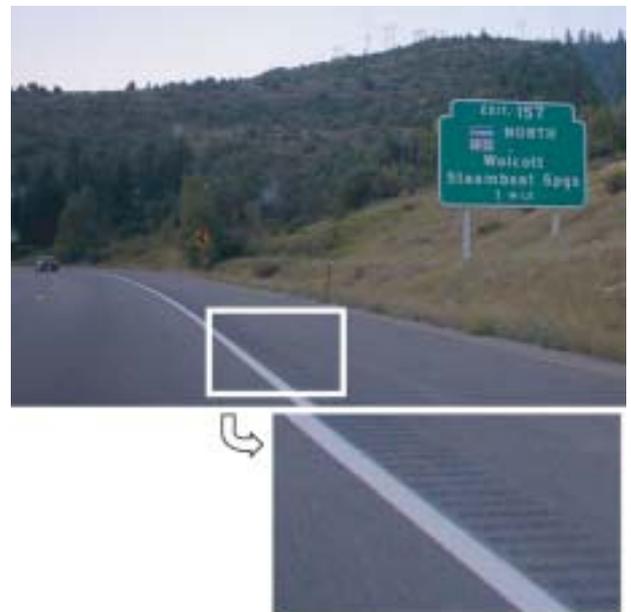
写真-1 米国コロラド州におけるランブルストリップス

ランブルストリップスは、米国で路外逸脱事故の防止対策技術として、普及している。1955年にニュージャージー州に“singing shoulders”として初めて設置された。この時はコンクリート製の波形形状であった。急速に普及したのは、既設の舗装路面を削り、窪みを作るタイプが開発されてからである。そして1990年代後半から、費用対効果が高いことが報告され、急速な普及となった²⁾。写真-1は、米国・コロラド州の高速道路の路肩に設置されたランブルストリップスである。

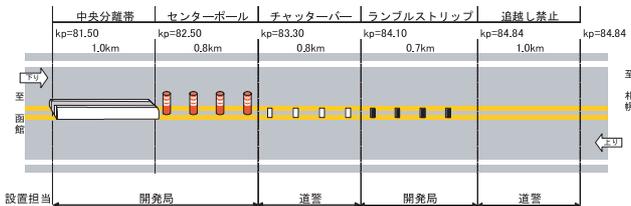
図 - 3 一般国道5号八雲町における正面衝突事故対策の設置状況

一般国道5号八雲町の正面衝突事故対策は、函館側から中央分離帯（約1km）、センターポール（約800m）、チャッターバー（約800m）、ランブルストリップス（約700m）の順に設置した（図 - 3、写真 - 2）。中央分離帯の区間は、幅員を3m拡幅して設置し、車道幅員を片側3.5m確保した。他の区間では、幅員は拡幅せず、対策工を幅50cmの追越し禁止黄色2本線のセンターライン内に施工した。また車道幅員は、片側3.25mのままである。

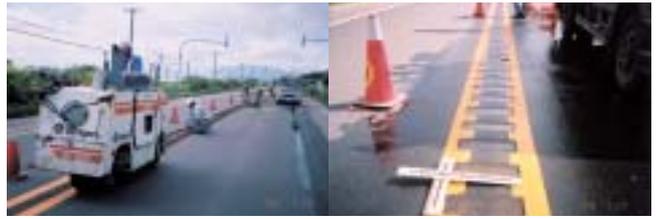
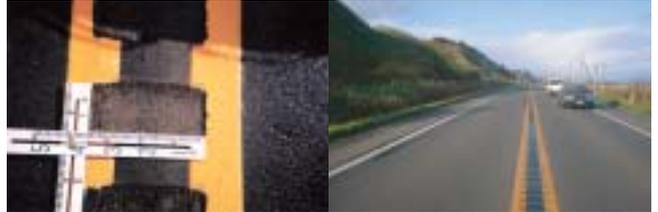
写真 - 3 一般国道5号八雲町におけるランブルストリップスの施工状況

ランブルストリップスの施工は、1日で完了し、約3m/分の施工速度で良好な出来形を得た（写真 - 3）。各対策の効果を評価するために、設置区間の通過車

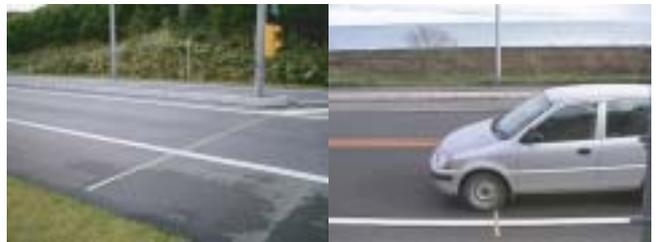
写真 - 4 走行速度調査状況

走行速度の調査方法は、各区間の境界にそれぞれ時計入りのビデオカメラを両端に置き、その時間差から走行速度を算出した（写真 - 4）。調査時間は、上下方向各2時間とした。上り方向の各区間の平均速度（km/h）の差は、2km/h以内で、速度差は小さかった（表 - 1）。下り方向では、センターポールを設置した区間に、自動速度取締機があり、この区間の走行速度は、前後区間に比べ低下した。ランブルストリップス区間は、最も走行速度が高かった。ランブルストリップス設置区間は、上下両方向で走行速度が低下していないことから、通過車両の走行速度に影響を与えないと推察される。

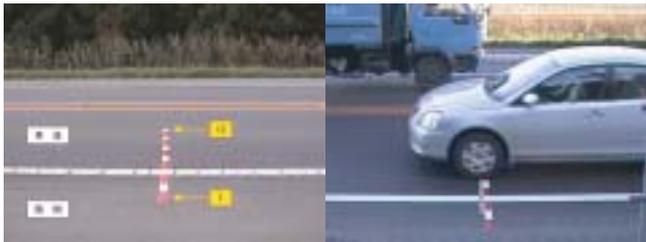
写真 - 5 通過位置調査状況

通過位置は、走行車両の路肩側のタイヤの位置をビデオカメラにより測定した。タイヤの通過する位置は、路面に20cm毎のマーキングをして、路肩側を1として、順に12まで番号を付けて測定した(写真 - 5)。外側線の通過位置番号は、4とした。調査時間は、上下方向各1時間とした。調査日時は、上り方向が平成14年10月30日 11 : 30 ~ 12 : 30、下り方向が平成14年11月6日 15 : 10 ~ 16 : 10である。

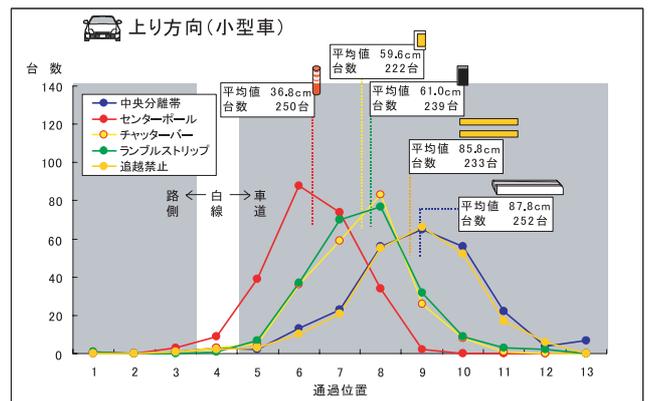
図 - 4 車両の通過位置 (上り方向・小型車)

図 - 4 ~ 図 - 7 は、各区間における走行車両の通過位置の頻度分布を示す。上り方向の小型車の通過位置は、幅員が確保されているので、中央分離帯区間が最もセンターラインに近い位置であった(図 - 4)。追越し禁止区間では、中央分離帯区間の通過位置とほとんど変わらない分布であった。チャッターバーとランブルストリップの区間では、同じような分布状態を示し、中央分離帯や追越し禁止区間よりも、平均値で約25cm路肩寄りの通過位置であった。センターポールの区間では、最も路肩に近い通過位置であった。上り方向の大型車の通過位置は、小型車の傾向と同様であった。ただしセンターポールの区間では、構造的に弱い路肩を走行する車両も見られた(図 - 5)。

これらからランブルストリップ設置区間は、何も設置されていない黄色2条線の追越し禁止区間に比べ、走行車両の通過位置が路肩側に寄ることから、対向車との横断方向の距離が離れ、正面衝突事故の防止効果もあると推察される。そしてその効果は、チャッターバーと同程度であった。

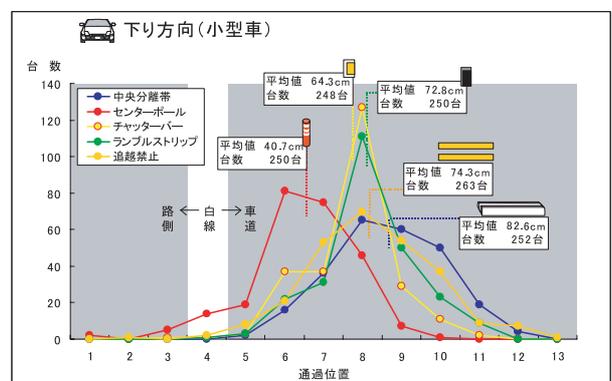
図 - 6 車両の通過位置 (下り方向・小型車)

下り方向については、小型車の通過位置の頻度分布は同様の傾向を示したが、大型車の通過位置の平均値においては、チャッターバーよりもランブルストリップの区間の方がわずかに路肩側であった(図 - 6、図 - 7)。

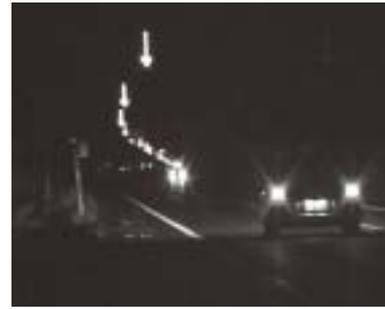
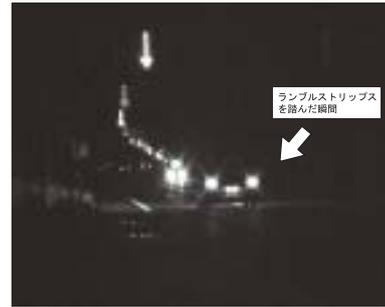
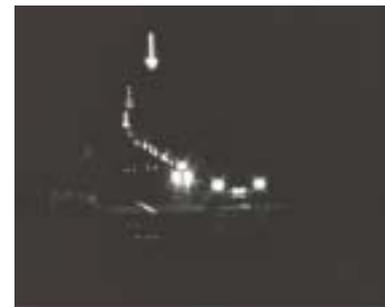
写真-6 ランブルストリップスにより大型車との正面衝突事故を防いだ場面

「はみ出し」をカウントした車両は、単にふらついただけなのか、居眠りだったのか、または追越しを止めたのか、はっきりとした原因は判断できなかった。しかし54台の内、数台は、明らかに居眠り、ぼんやりと言った原因でふらつき、ランブルストリップスを踏んだことで、直ちに元の車線に復帰した場面が観測された。写真-6は、夜間に小型車がセンターラインを越えて対向車線にはみ出したが、ランブルストリップスの効果により、あわてて車線に復帰する状況が記録された場面である。大型の対向車が向かってきており、かなり危険な状況だったと推察される。

車がセンターラインに寄っていく

ランブルストリップスを踏む

あわてて車線に戻る

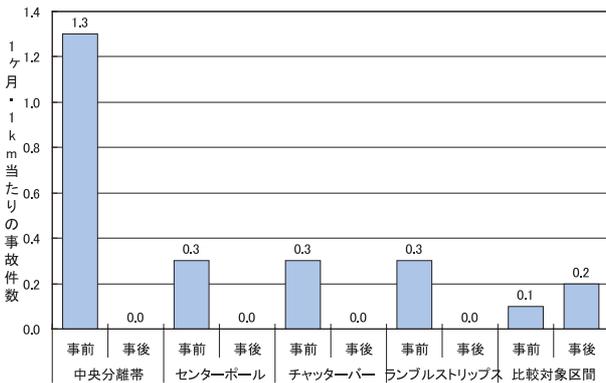
図 - 15 一般国道 5 号八雲町における事件事後事故発生状況 (正面衝突事故のみ)

一般国道5号八雲町において各対策工の事前事後の正面衝突事故発生状況を調査した。事故調査対象期間は、平成10年1月1日から平成15年9月30日までとして、各対策施工日の前後の正面衝突事故を調査した。各対策施工日、施工延長が異なるので、表-4は、事故件数を各々の施工日の事前事後の1ヶ月あたり、さらに1kmあたりに換算した数値を示す。またその結果を図-15に示す。

事前事後では、交通量が異なることが想定されるので、対策区間から5km離れた直線区間も比較対象区間として集計した。各対策区間では、事後に正面衝突事故が、発生していないことと、比較対象区間は、1件

の正面衝突事故が発生し、換算値でも事前を上回っている。現時点ではどの対策工も効果があったと言える。しかし、経過年数、施工延長が短いので、効果があったと結論付けるのは難しい。今後も追跡調査を実施することや北海道内の他の箇所も合わせて検証する必要がある。

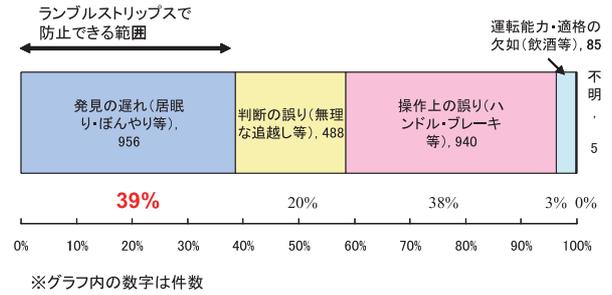
図 - 16 北海道の国道における正面衝突事故 (H7～H11, 非市街地) の事故原因

平成 7 年～11 年に北海道の国道で発生した正面衝突事故 (非市街地) の第 1 当事者の人的要因の 39% を、居眠りやぼんやり等の発見の遅れが占めていた (図 - 16)。ここでは、ランブルストリップスの覚醒効果により、これらの事故を防止すると仮定して試算を行った。

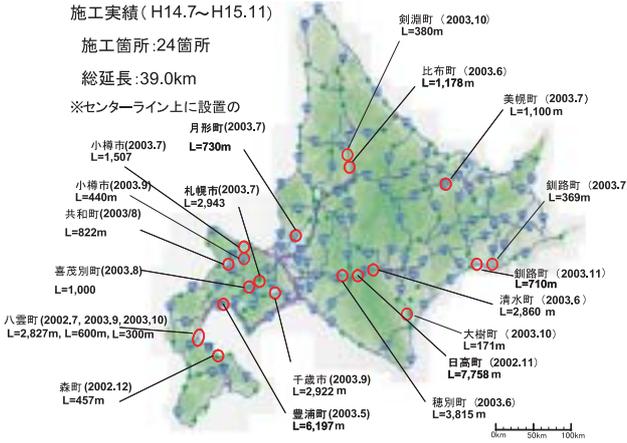
図 - 17 ランブルストリップス設置位置図

ランブルストリップスの設置にあたっては、効果的かつ効率的な事業執行を行うために、北海道開発土木研究所・交通研究室で開発した交通事故分析システムにより、正面衝突事故の発生率が高い区間から優先順位を決定した。設置費用が安く、維持管理面でも問題がないことが予想され、北海道開発局の各建設部で正面衝突事故対策として積極的に採用されつつある。結果的に、平成 14 年 7 月 22 日に一般国道 5 号八雲町で初めて施工されて以来、ランブルストリップスは、1 年 4 ヶ月で 24 箇所、総延長 39.0 km (写真 - 8、図 - 17) に達し、今後の急速な普及が予想される。
