美々新試験道路におけるアスファルト舗装の長期供用性

Long-term Performance of Asphalt Pavements at Bibi New Test Road

丸山 記美雄* 田高 淳**

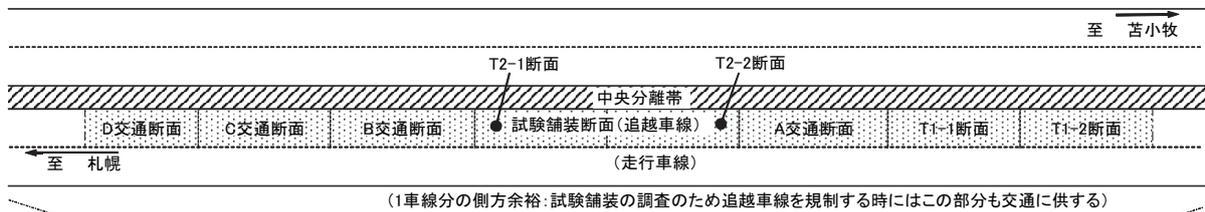
図-1 美々新試験道路の試験舗装平面図

新試験道路は図-1および図-2に示すように、中央分離帯の設置された片側2車線の札幌方向の追越車線部分に、8つのアスファルト舗装断面を連続して設けている。なお、片側2車線の外側には1車線幅程度の側方余裕が設けられており、通常の供用時にはこの部分を車両が走行する事はなく停車帯として利用されているが、新試験道路の調査時に追越車線部を規制する場合には車線の切り替えを行い、走行車線と側方余裕部分を車両が走行できるようにして、調査時の渋滞等の影響を軽減するよう配慮した平面構造となっている。8断面の内4断面は日本において標準的に用いられている経験的設計手法である $CBR-T_A$ 法によって設計された断面(A, B, C, D断面)であり、他の4断面は当該車線の49kN換算輪数が1年で疲労破壊に達すると仮定して多層弾性理論により設計した断面(T1-1, T1-2断面)、2年で疲労破壊に達すると仮定して多層弾性理論により設計した断面(T2-1, T2-2断面)となっている。T1-1, T1-2, T2-1, T2-2断面は最下層の混合物種類を変化させ、混合物の違いによる長期パフォーマンスの差を検証できるようにしている。

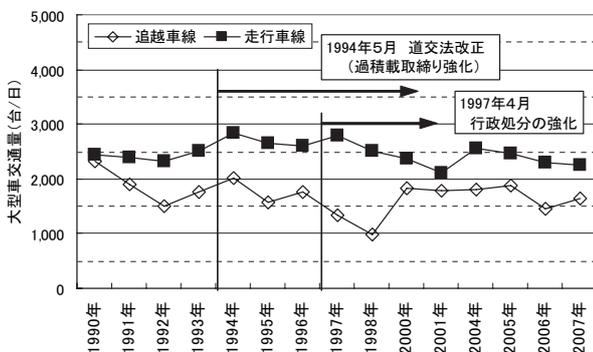
図-3 大型車交通量の時系列変化

次に、交通の時系列的な変化について述べる。大型車交通量は図-3に示すように測定年度による変動が見られないにもかかわらず、49kN換算輪数は図-4に示すように1994年以降減少し、最近10年程度は横ばい傾向にある。図-3, 4の図中には1994年5月に道路交通法が改正されて過積載車両に対する罰則が厳しくなった時期と1997年4月に過積載に対する行政処分

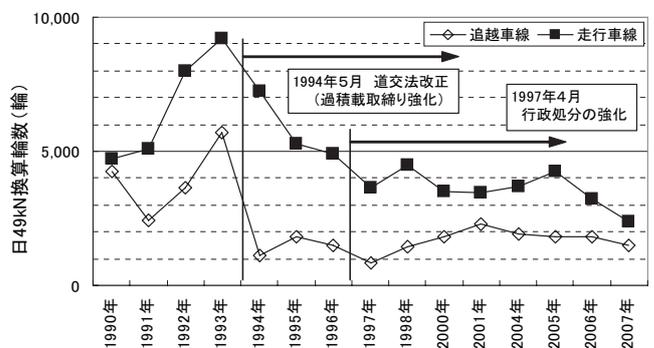
図-4 49kN換算輪数の時系列変化

が強化された時期を付記してある。49kN換算輪数の減少はこれらの時期に対応している。また、図-5には調査年度毎の輪荷重階級毎の49kN換算輪数を示す。過積載取締り強化前の1993年度以前の調査では、輪荷重が6t以上の過積載車両による49kN換算輪数が非常に多いが、過積載取締り強化直後の1994年度調査では輪荷重が6t以上の過積載車両による49kN換算輪数は激減し、その後若干増えた以降は似かよった分布を示している。さらに、警察庁のデータに基づく統計資料¹²⁾をもとに作成した全国における過積載取締り件数の推移を図-6に示す。改正法施行後の1994年度以降、過積載取締り件数は明らかに減少し、2003年度には、ピーク時の1993年度の5分の1の件数になっていることが

これらの結果から、時系列的には1994年と1997年の過積載の取締りの強化を契機に49kN換算輪数が減少し、近年は適正な輪荷重になってきている状況があると推測される。

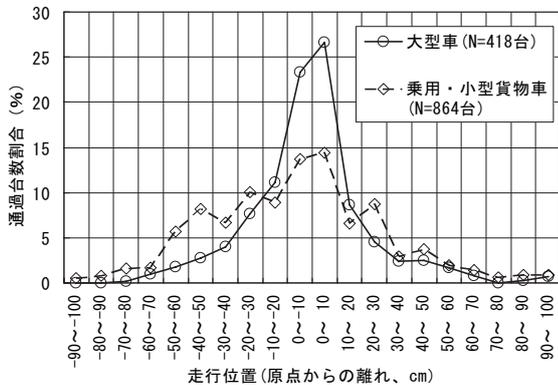
図-7 タイヤ走行位置の分布計測結果

外側の区画線から100cm離れた点を原点0とし、横断方向に原点から外側に向かう方向をプラス、原点から内側に向かう方向をマイナスとして、10cm間隔の区間を通過した大型車のタイヤの走行位置測定結果を図-7に示す。

合度の検定を実施した結果、(1.1, 24.42)の正規分布に適合していると判断された。車両走行位置分布に関して報告された既往の文献では、正規分布や対数正規分布とされているが^{13), 14), 15)}、本調査結果によれば、概ね正規分布として扱って良いものと考えられる。

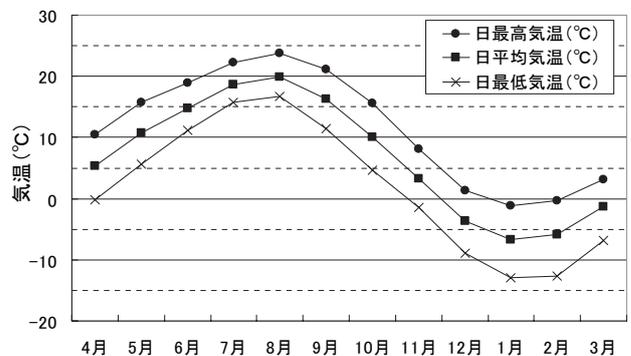
図-8 1990年から2003年の各月平均気温

1990年度～2003年度の間のアメダスデータから得られた各月毎の気温と凍結指数を図-8、9に示す。平均気温は-10～20(℃)の範囲、平均凍結指数は585(℃・day)、年間の0℃以下の日数は105日であり、寒冷な気候の地域であることがわかる。

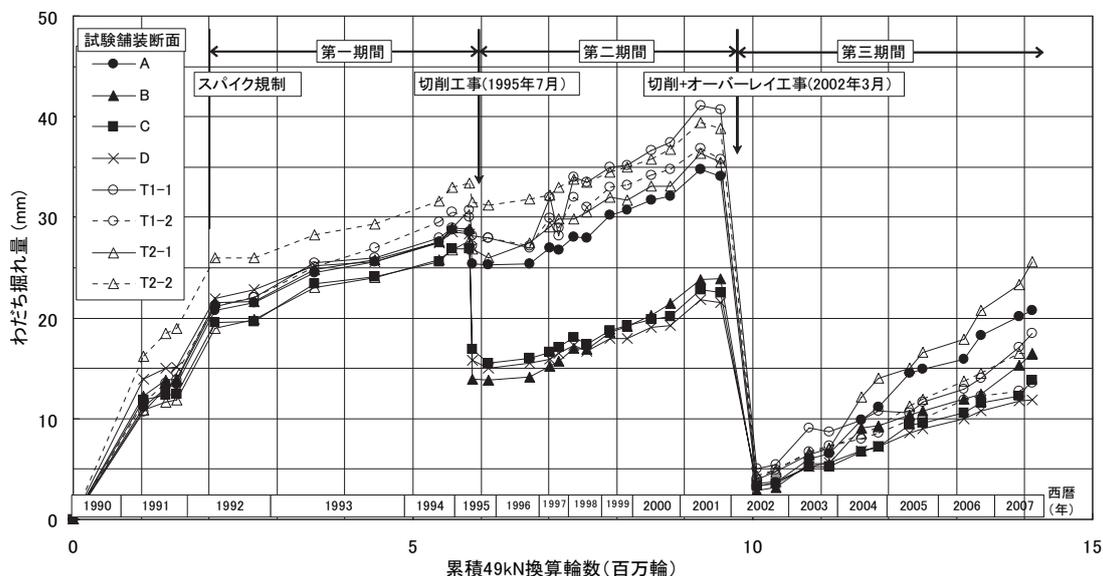
図-8 1990年から2003年の各月平均気温

わだち掘れ量の時系列変化および49kN換算輪数との関係を図-10に示す。美々新試験道路は1990年8月に供用後、1995年7月にわだち掘れ隆起部のみを切削する工事が施工され、2002年3月には切削4cm+改質II型アスファルト混合物によるオーバーレイ4cmの施工が実施されている。そのため、その時期にはわだち掘れ量が減少して路面状態が改善されている。そこで、図-11を以下に示す3つの期間に分けて検討をすすめることとする。

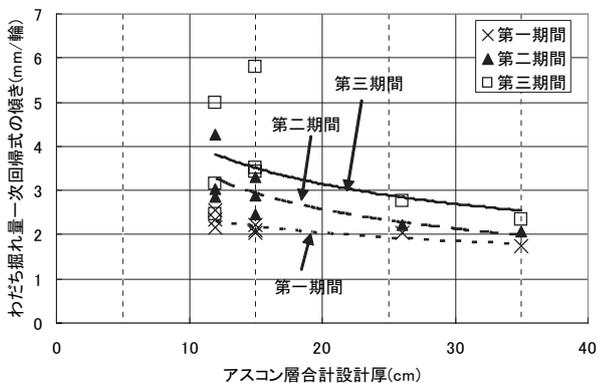
図-11 わだち掘れ回帰式の傾きとアスコン層厚との関係

第一期間から第三期間までの各々の舗装断面におけるわだち掘れの進行状況を定量化するために、各期間ごとに累積49kN換算輪数とわだち掘れ量との関係を一次式に当てはめた。各期間をパラメータとした一次式の傾きとアスコン層設計厚さとの関係を図-11に示す。

第一期間はアスコン層の厚さによる差が小さいが、第二期、第三期はアスコン層の設計厚が薄いほど傾きが大きくなる傾向が表れている。

一次式の傾きはわだち掘れの進行速さを示すことから、アスコン設計厚が薄いほど、わだち掘れの進行速さが早い傾向にあるといえる。すなわち、アスファルト混合物層厚さが比較的薄いA、B、T1-1、T1-2、T2-1、T2-2断面は、アスファルト混合物層が厚いC断面とD断面に比較してわだち掘れ進行が早い状況にある。

また、その傾向が第一期に比べて第二期や第三期の方が顕著に認められる事から分かるように、建設直後からその差が認められるものではなく、車輪の累積通過台数の増加につれて、顕著となるものと推測される。切削オーバーレイが施工された後の第三期においてもアスコン層厚が薄い断面でわだち掘れ進行が早い点は注目に値する。

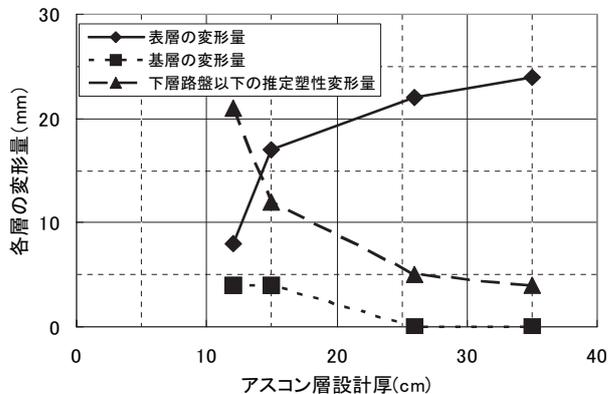
図-11 コア採取調査による各層の変形量

表層、基層部のアスコン層厚変形量の把握と下層路盤面以下の塑性変形量の推定を目的に、供用後5年となる1995年8月に実施したコア採取調査結果を図-13に示す。

図-12から、表層においては、アスコン層厚が厚い断面ほど表層の変形量が大きいことがわかる。基層においては舗装構成によらず大きな違いは見られない。上層路盤層(加熱アスファルト安定処理層)は最大粒径が30mmと大きく、40mm級切込砂利である下層路盤との境界面の骨材の凹凸が激しいため、その境界位置を明確に判断することは困難であった。そこで、上層路盤の変形量はごく小さいものと仮定して、表層と基層の変形量の和とわだち掘れ量の差を下層路盤以下の塑性変形量とすると、下層路盤以下の塑性変形量は、アスコン層厚が薄い断面ほど大きくなっている。すなわち、アスコン層厚が薄いほど表層の変形割合が小さく、下層路盤以下の塑性変形量が大きいとの結果が得られ

た。これはアスファルト混合物層による荷重分散効果の違いにより、下層路盤上面や路床面上面での鉛直荷重の大きさが異なり、塑性変形量が異なったためと考えられる。

以上の結果から、わだち掘れの推移は舗装断面のアスコン層厚さに影響される部分があり、アスコン層厚が薄いほどわだち掘れの進行が早い傾向にあり、下層路盤以下の塑性変形量が大きいものと推測される。なお、補修後のわだち掘れパフォーマンスカーブが補修前に比べて劣るのは一般的に当然と言える結果であり、アスコン層厚だけでなくアスファルト混合物が供用に伴い空隙率が低下することや切削による断面欠損やオーバーレイ混合物の品質が新設時と同等でないことなどの多くの要因が影響する複合的なものであることを認識しておく必要があり、アスコン層厚のみで説明が可能と考えるものではない。

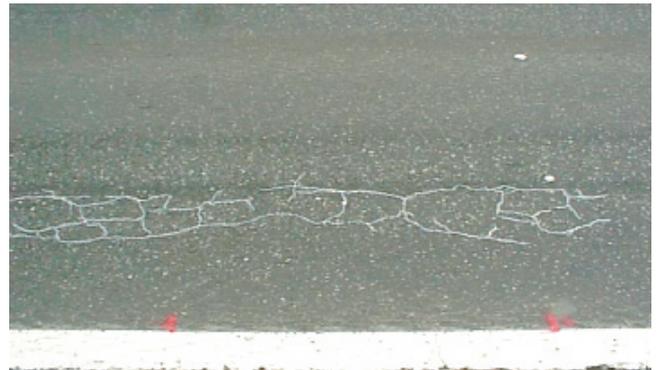
写真-1 A断面に発生した疲労ひび割れ

2001年3月に写真-1のようなひび割れの発生を確認した。ひび割れ付近のコア採取調査の結果、ひび割れはアスコン層の底面から路面方向に向かって進行しており、このひび割れは疲労破壊によるひび割れ(以下、疲労ひび割れ)であると判断された。疲労ひび割れが発生した断面はこの時点でT1-1断面、A断面、T2-1断面の3つであり、ひび割れ率は約5%程度であった。ひび割れ率の経時変化を図-13に示す。供用開始(1990年7月)から約10年7箇月経過、累積49kN換算輪数にして約900万輪/車線で舗装の表面に疲労ひび割れが生じた事となる。アスファルト舗装要綱¹⁸⁾に示されているA交通やB交通の設計期間10年内の累積49kN換算輪数15万輪および100万輪を上回った。また、試行的に力学設計により設計した断面も予定した設計期間を超えており、断面設計時の凍上抑制層や路床の材料定数やタイヤ走行位置分布、走行速度、舗装体温度、混合物の疲労特性、アスコン層下面にひび割れが生じてから表面に達するまでのタイムラグなどの設定手法の検証が必要と考えられる。これらの点に関しては詳しく検討して別途報告したい。

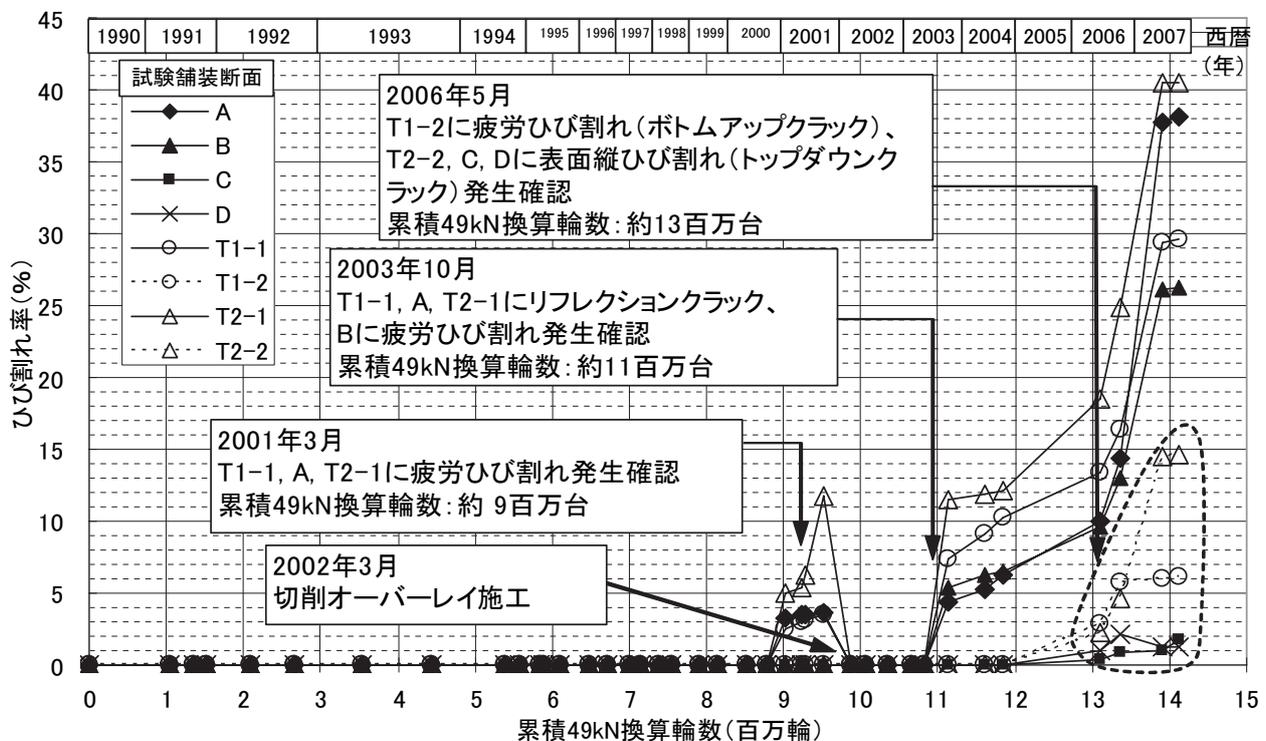
図-13 ひび割れ率の経時変化

図-13より、2001年3月にT1-1断面、A断面、T2-1断面に発生したひび割れはその後、徐々に進展した様子がわかる。最初は縦断方向のひび割れが路面に現れ、やや遅れて魚の骨のように横方向のひび割れが現れて亀甲状のひび割れとなっていく様子が観察された。なお、2002年3月の時点でわだち掘れが著しく、試験道路全区間において切削4cm+改質II型混合物による

オーバーレイ 4 cm の修繕が施された。その後、2003年10月に T1-1断面、A 断面、T2-1断面の3つの断面においてリフレクションクラックの発生、また B 断面においては疲労ひび割れの発生を確認した。このことから、B 交通断面は供用後13年3ヶ月経過、累積49kN換算輪数にして約1,100万輪 / 車線で疲労ひび割れが発生した事となる。この時点までのひび割れ発生の有無と舗装の断面構成厚の関係を図-2において照らして見ると、疲労ひび割れが発生した断面はいずれもアスコン層厚が12cm又は15cmで、アスコン層の最下層がアスファルト安定処理であることが分かる。アスコン層厚が同一厚さでもアスコン層最下層が粗粒度アスコンや密粒度アスコンで造られた断面には疲労ひび割れの発生は認められていなかった点が特筆される。交通荷重条件および環境条件は8つの断面が同一であるため、混合物配合の違いが疲労ひび割れの発生に影響したものと推測できる。つまり、アスファルト安定処理は、粗粒度アスコンや密粒度アスコンよりも疲労ひび割れが入りやすく、発生したひび割れの進展速度が速いと推測された。

D 断面の路面においてもひび割れの発生が認められ、2007年10月にコア採取および開削調査を実施したところ、T1-2断面に発生したひび割れは疲労ひび割れ(ボトムアップクラック)であり、T2-2断面、C 断面、D 断面に発生したひび割れはトップダウンクラックであることが確認された。このことから、アスコン層最下層が粗粒度アスコンである T1-2断面において、累積49kN換算輪数が約1,300輪 / 車線で疲労ひび割れが発生したこととなる。

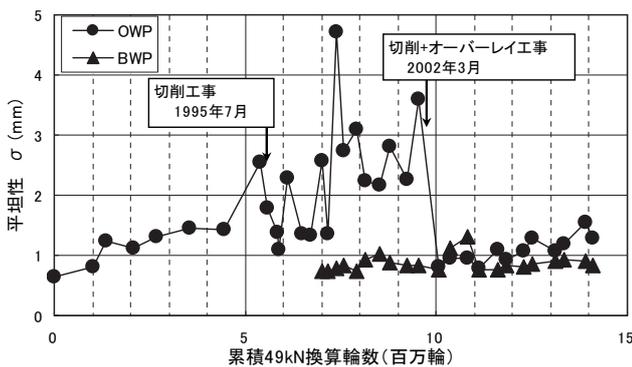
図-14 OWP部とBWP部の平坦性測定結果(A断面)

外側車輪通過位置(Outer Wheel Path, 以下、OWP)と車輪通過位置中央(Between Wheel Path, 以下、BWP)の平坦性測定結果について、代表例としてA断面の測定結果を図-14に示す。2002年3月に切削4cm+改質II型混合物によるオーバーレイ4cmを実施した以降は平坦性が1mm以下に改善していることから、2002年3月以降のデータを省いたものを図-15に示す。

OWPで測定した平坦性 σ は、累積49kN換算輪数の増加に伴い悪化する傾向にある。その変化には変動があるものの概ね一次直線で回帰でき、800万輪で $\sigma=2.5\text{mm}$ に達している。春期は秋期よりも平坦性が悪化することが予想されたが、一概に春期の平坦性が秋期よりも悪いという傾向は見られず、春期、秋期と変動を繰り返しながらも、通過輪数が多くなるにつれて平坦性が悪化する傾向にある。なお、凍上が平坦性に与える影響に関して凍上量調査は実施していないものの、凍上に対する設計置換厚である80cmまで凍上抑制層(80mm級切込砂利)で置換えられており、問題となるような凍上は発生していないと考えられる。

一方、車輪が通過しない位置(BWP)の平坦性は、通過輪数によらずほぼ一定していることが分かる。

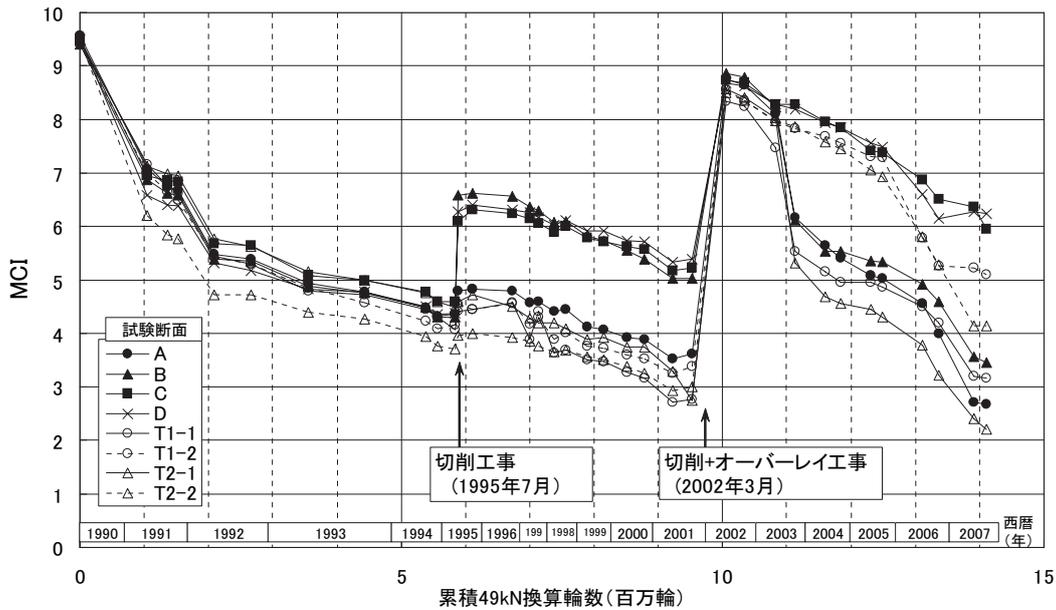
図-16 MCIの経年劣化

先に述べたわだち掘れ、平坦性、ひび割れ率の3項目に基づいてMCIを算出した結果を図-16に示す。49kN換算輪数の増加に伴いMCIが低下する傾向が伺える。供用開始からの累積49kN換算輪数が500万輪を超える頃にはMCIが4以下となりわだち掘れも30mmに達する区間が見られたことから、そのままの路面状態での供用が困難と判断され、本来であれば切削オーバーレイが施される場所であるが試験舗装区間であるために凸部を切削するに留めて経過を観察した。切削量が断面毎に一律でなかったためにMCIの改善程度は断面によって差があるものの、この切削工事によってMCIが改善した。その後、49kN換算輪数の累積に伴い再びMCIが低下する傾向が認められ、供用開始からの累積49kN換算輪数が900万輪を超える頃には一部の断面でMCIが3以下の路面状態となるに至って、切削4cm+改質II型混合物によるオーバーレイ4cmの修繕が施された。この切削オーバーレイ工事により、MCIは8以上に回復した。

切削オーバーレイ工事後約100万輪の49kN換算輪数が通過した頃にT1-1断面、A断面、T2-1断面の3つの断面においてリフレクションクラックが発生し、B断面においては新たに疲労ひび割れが発生したために、それらの4断面ではMCIが急激に低下する傾向を示している。C断面とD断面のMCIの低下が最も緩やかである。
