## 口絵 2：ネパールヒマラヤ，ヒンク谷サバイ氷河湖の決壊の痕跡

### Pictorial 2：Scars of the Glacial Lake Outburst Flood in Sabai Tsho, Hinku Valley, Nepal Himalaya

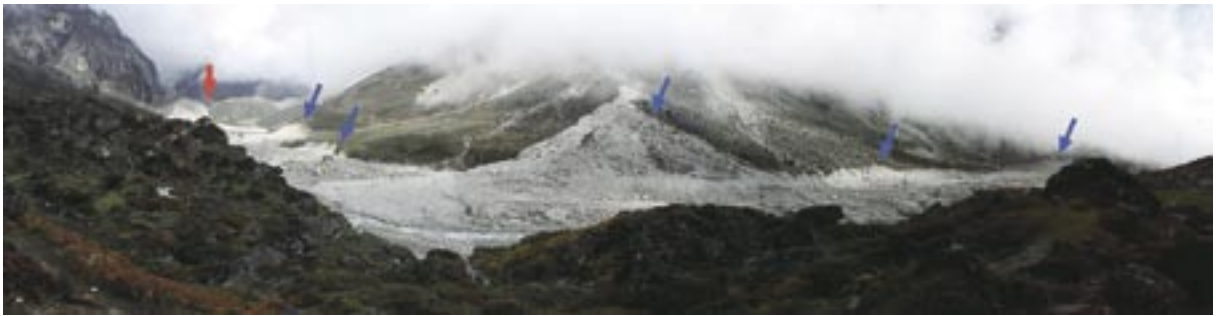
図 1 谷底に残る決壊洪水の痕跡．  
1998 年 9 月 3 日，ネパール東部クンブ地域ヒンク谷のサバイ氷河湖が決壊した．決壊にともなう濁流は約 100 km 下流のサンコシ川にまで達した (Dwivedi *et al.*, 2000)．土石流によって足もとを削られた段丘崖や沖積錐では表層の崩壊が進み，それが白い斜面として認められる (青矢印)．決壊したサバイ氷河湖の堤体が写真左奥に見える (赤矢印)．決壊地点から約 3 km 下流の右岸から 2005 年 10 月撮影．

(図 1, 3, 4, 5 はより広域を示すために、広角レンズで撮影した複数の写真をつなぎ合わせて作成した。)

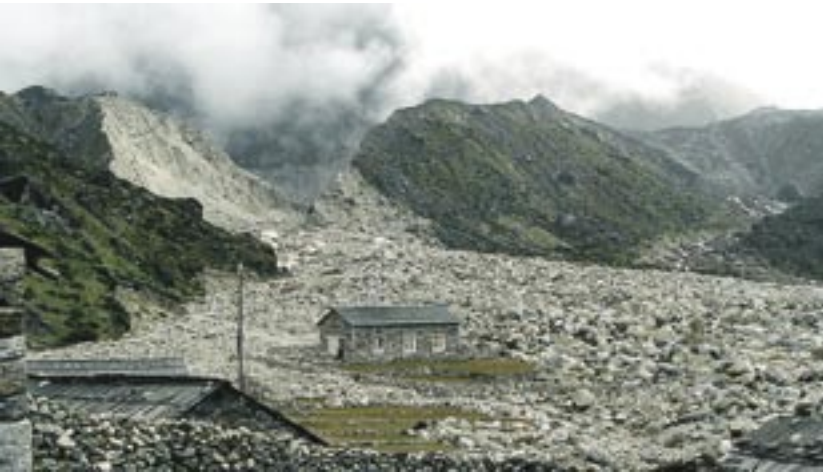
図 2 V 字状に決壊したサバイ氷河湖の堤体．

決壊した堤体はチャーパテ氷河のターミナルモレーンである．部分的に植生が認められることと地形的特徴から，このモレーンの形成は Iwata (1976) によるクンブ地域の氷河前進期のロブチェ II ~ III 期 (完新世後期) にあたると考えられる．下流側からの高さは約 100 m．決壊部分の下流には岩礫が扇状に堆積する．手前の建物は決壊後に立てられた石小屋で，その前ではジャガイモが細々と栽培されている．タグナク (標高 4350 m) のティーハウスから撮影．

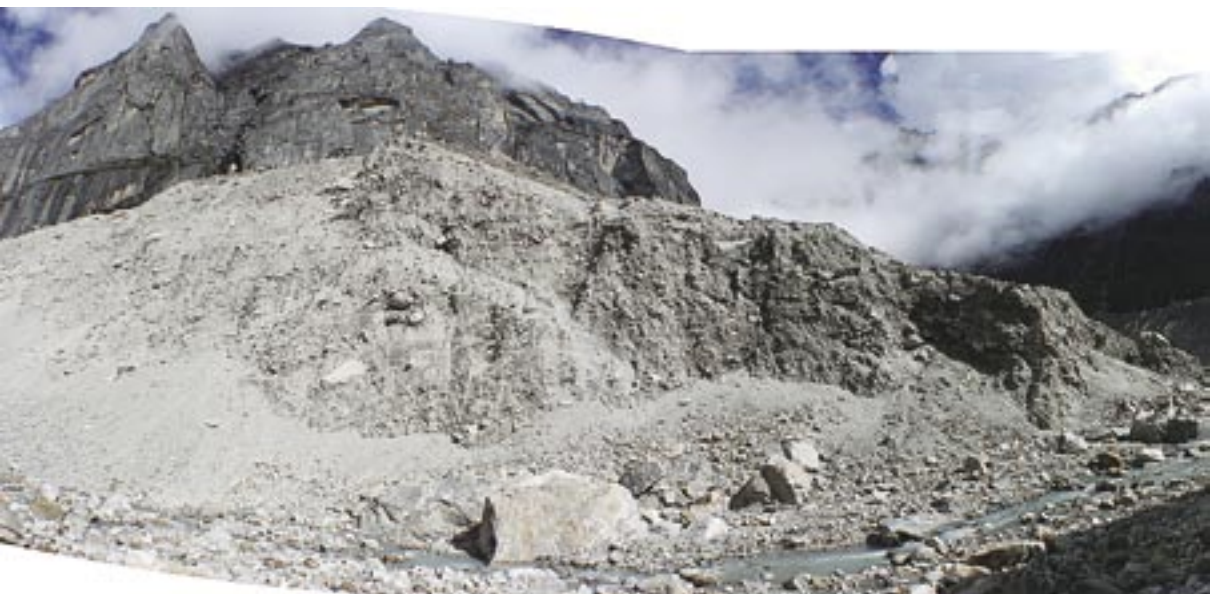
図 3 露出したモレーンの断面．

決壊したターミナルモレーンの右岸側断面を見る．写真中央から左側には下流側傾斜の層理が認められる．モレーンが徐々に成長したことを示す．一方，上流側 (写真右側) は複雑な層相を示し，一部の礫は上流側へと傾斜する．モレーンの下底の上下流方向の幅は約 300 m．

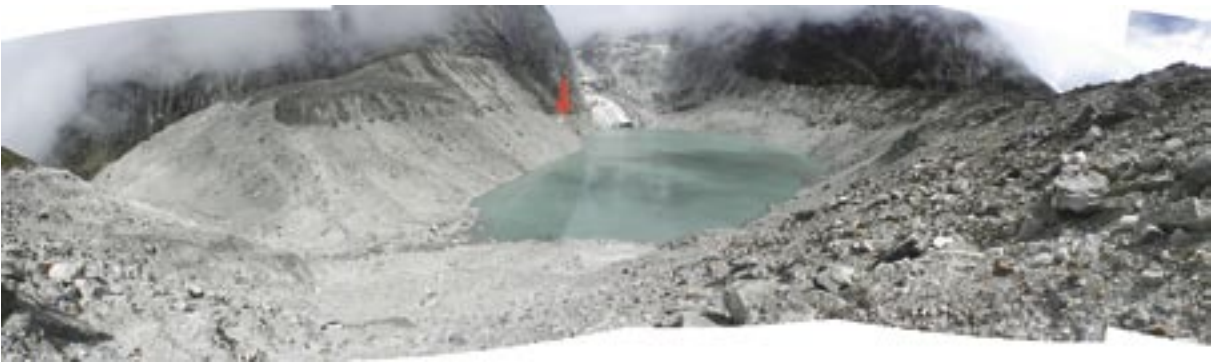
図 4 現在のサバイ氷河湖。

1998 年の決壊後もモレーンの内部には面積約 0.24 km<sup>2</sup> の氷河湖が残る (Dwivedi *et al.*, 2000)。側壁表面の色の境界が決壊前の水位を示している (矢印)。写真奥の岩盤斜面の上には氷体が断片的に残り、その下端は湖と接している。水位の低下によって離水した湖底には灰色シルトと灰白色細砂の互層からなる氷綯粘土が認められた。

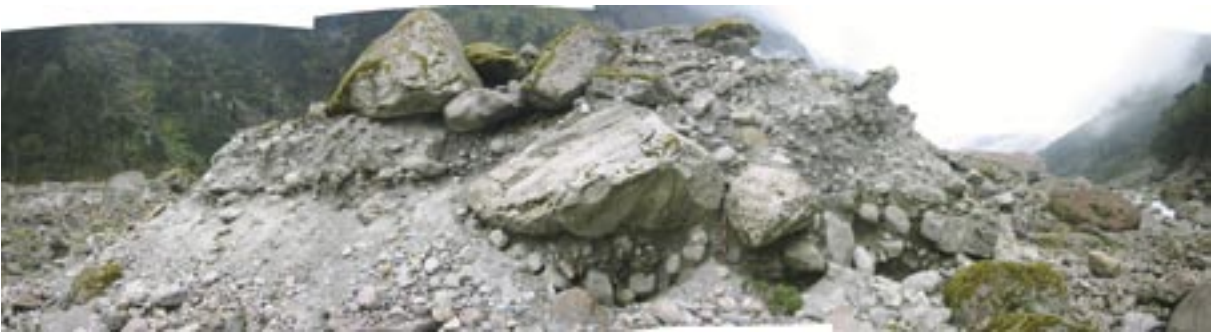
図 5 谷底に残る土石流堆積物。

サバイ氷河湖の決壊地点から 7.5 km 下流 (クオテ地区・標高 3760 m) の河床。写真の上半分が 1998 年の氷河湖決壊による堆積物。層厚は最大で 4 m 程度。洪水の発生から 7 年が経過しても苔や地衣の部分的な繁茂以外に河床には植生はない。マトリックスが砂質であることと、垂円礫以外に角礫を含むことが旧河床や段丘礫層との違い。礫径は確認できたもので最大 5 m, 既存の報告では最大 10 m (Dwivedi *et al.*, 2000)。スケールは長さ 1 m。

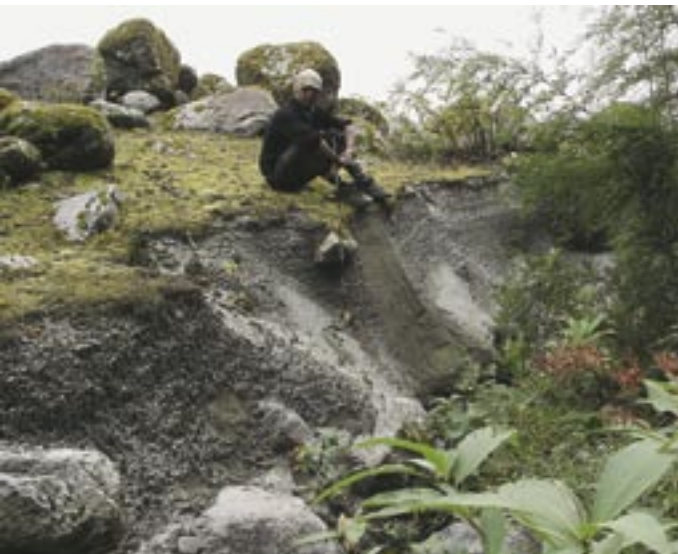
図 6 斜面近くに残る厚い砂層。

サバイ氷河湖の決壊地点から約 10 km 下流の右岸 (標高 3620 m)。河原の端から河床側を下流向きに撮影。写真下半分の砂層は右岸側斜面 (写真右側) にアバットしており、不明瞭な水平葉理がみられる。この堆積物は現河床より約 8 m 上に位置し、小さな平坦面をつくる。谷の中央寄り (写真左～中央) には数 10 cm ~ 2 m 程度の巨礫が散在する。砂層はそれらの粗粒な礫をもたらした土石流本体の堆積域の外側に堆積している。
