# 信濃川左岸，時水背斜東翼の露頭に現れたタイプを異にする 活断層群とその解釈

鈴木 郁夫\* 太田 陽子\*\* 吾妻 崇\*\*\*

## Interpretation of Various Types of Active Fault on Large Exposures within a Fold and Thrust Belt at the Eastern Limb of the Tokimizu Anticline in Central Japan

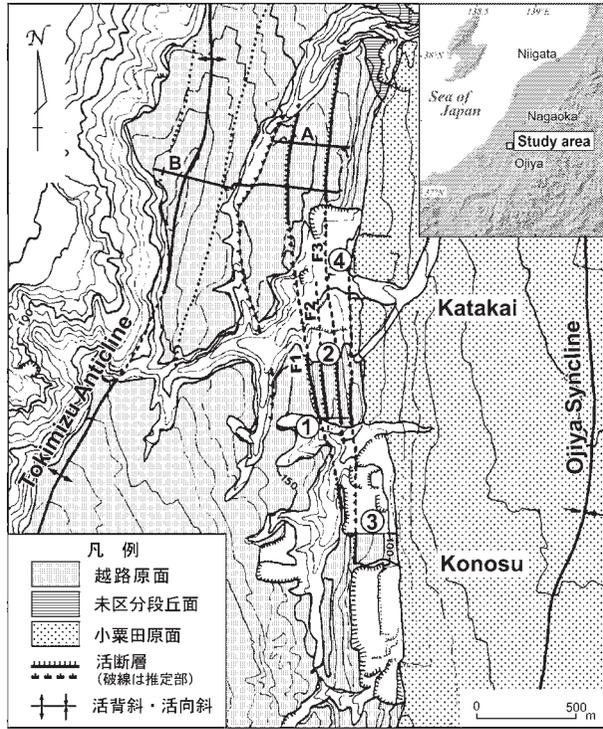
図1 調査地域の地形と断層露頭および測線の位置。  
 地形分類と活断層は縮尺約20,000分の1および約10,000分の1空中写真判読と地形断面測量に基づく。挿入図は調査地域の位置を示す。

Fig. 1 Landforms of study area, locations of fault outcrops and profile lines.  
 Terraces and faults are based on an aerial photograph interpretation at 1/20,000 and 1/10,000 scale.  
 Inset indicates the location of the study area.

上述の南北走向の主構造に加えて, 越路原面上にはこれらと並行する数本の比高の小さい断層崖が分布する(図 1, 図 2)。これらの低断層崖は Ota (1969)によって示されていたが, 変位量が小さく, かつ露頭も乏しかったため, 当時は西上がりの断層と推定されていた。しかし, その後, 大規模な土砂採掘による露頭ができ(図 1 の地点④), これらの小断層群が魚沼層の層面に沿って変位した東上がりの逆断層であり, 魚沼層を傾斜不整合で覆う段丘礫層を変位させることが明らかにされた(鈴木, 1977; 太田・鈴木, 1979)。この断層露頭は, 褶曲に付随する flexural slip fault (層面すべり断層)の典型例の一つとして紹介されている (Yeats, 1986)。

調査地点は, 上記の大露頭(地点①)を主とする 3 地点である(図 1)。地点①は, 片貝から南西の越路原にいたる道路の北側にあり, 越路原面を変形させる時水背斜の東翼に位置している。ここでは, 長さ約 150 m, 基底幅 10~15 m, 深さ最大 12 m の溝が掘られ(図 3), 南北両壁面には魚沼層およびその上位の段丘堆積物・風成火山灰とそれらの変形の様子が現れている。

以上のように、背斜東翼の逆断層群のうちで、低角逆断層である F1 断層は、地形にみごとに現れていて連続性もよく、その長さは少なくとも 2 km である。それに対して、層面すべりの高角逆断層である F2, F3 断層などは、変位量が小さく、段丘面のわずかな逆傾斜として現れるか、または地形には全く表現されていない。越路原面における変形および各地点の資料を総合すると、この種の断層は背斜東翼に少なくとも 5 本あり、図 1 の範囲におけるそれらの断層群の長さは 3 km 程度である。

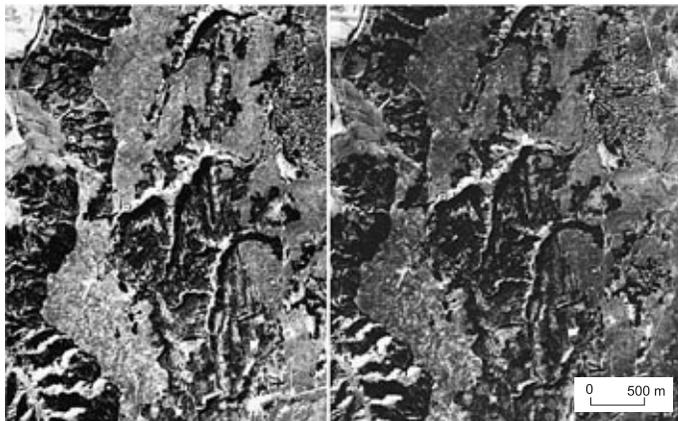
図2 調査地域の地形を示す空中写真(図1参照)。  
 米軍撮影40,000分の1空中写真(M640, No.71およびNo.72)を使用。

Fig. 2 Stereoscopic view of the observed site (Photo by Army air forces, Photo numbers: M640, No. 71, and 72). Compare with Fig. 1.

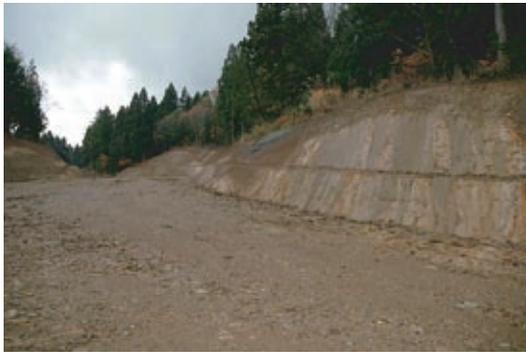
図3 東方からみた地点①のトレンチ全景。急斜する魚沼層とそれを覆う段丘堆積層。

Fig. 3 North wall of exposure at Loc. 1. Westward dipping deformation of terrace deposits overlying steeply bedded Uonuma Formation is clearly visible.

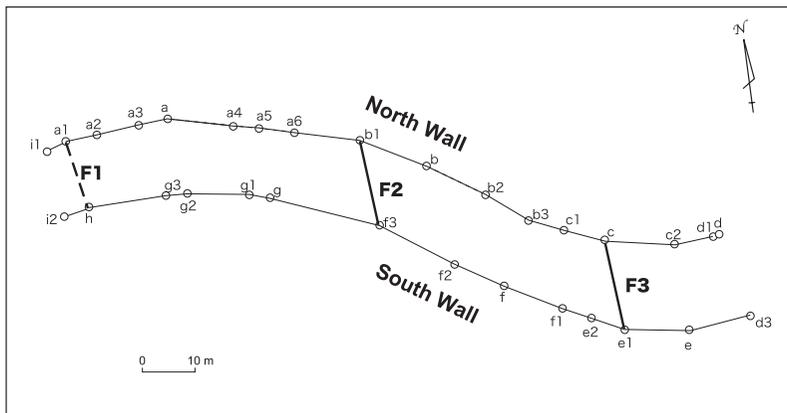
図4 地点①のトレンチ底平面実測図。アルファベットおよび数字と丸印は、測量に用いた基準点および計測点を示す。

Fig. 4 Plan view of excavation floor at Loc. 1. Numbers at the edge of the floor show the locations of benchmarks, and indicate the locations of faults in the text.

本露頭および周辺において, 筆者らは, (1) 溝(以下ではトレンチと呼ぶ)の基底の平面形状と基底高度の測量(図 4), (2) N2~N15, S2~S13 において地表まで垂直に設けた測線上での堆積物の層相と高度の記録, (3) 基準点間の層相と

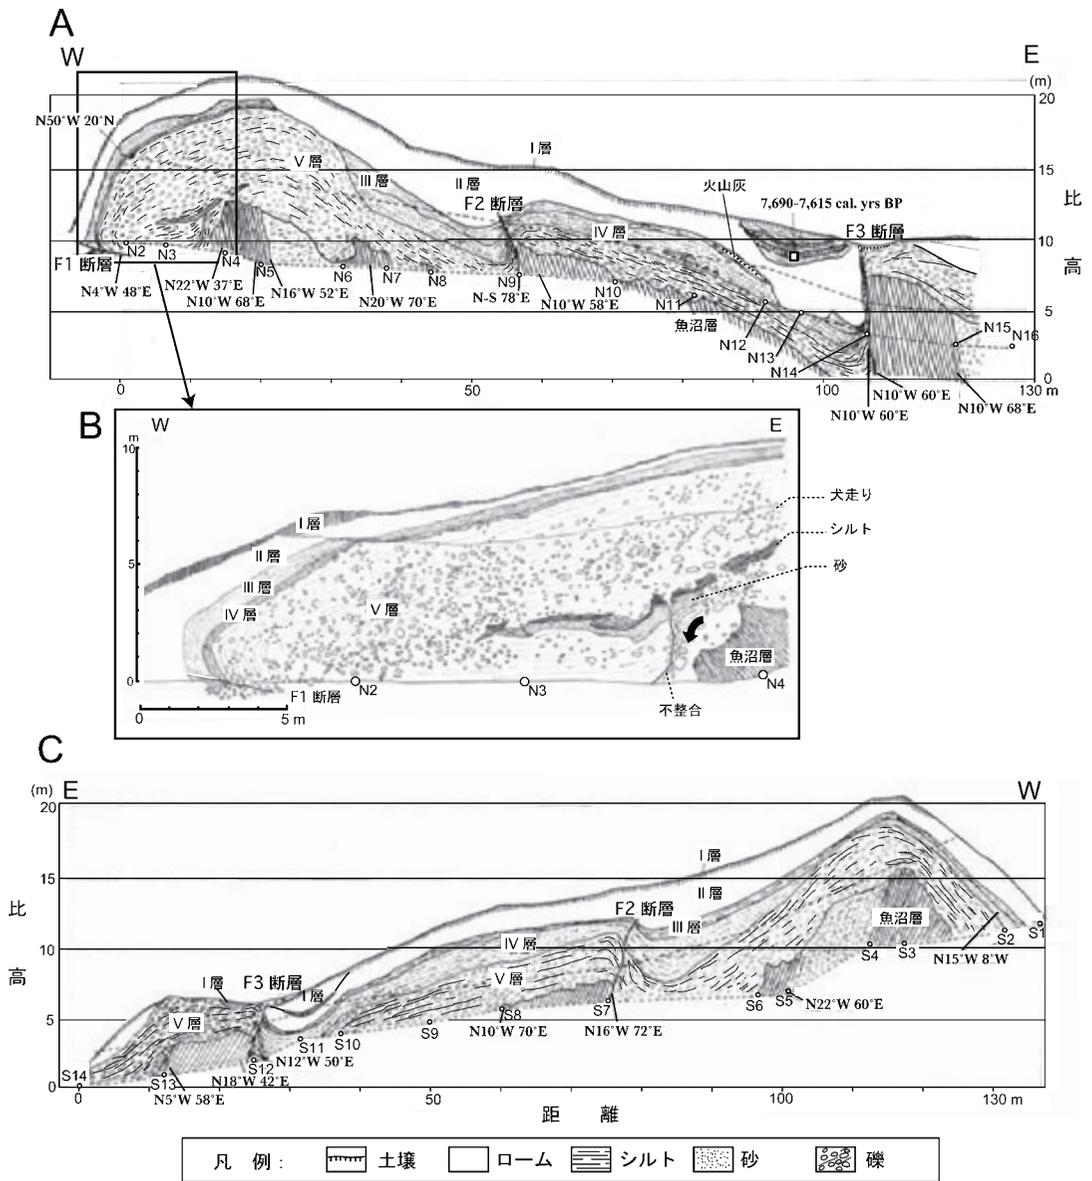
図 5 地点①の露頭スケッチ。

段丘堆積層と魚沼層の明らかな不整合、段丘堆積層とその被覆層を切る3断層 (F1, F2, F3)。

A : 北壁全体。I層：黒色腐植土層，II層：風成火山灰層，III層：氾濫原堆積層 (シルト)，IV層：氾濫原堆積層 (細砂)，V層：段丘堆積層。

B : 西方へ傾斜する段丘堆積層および被覆層を切るF1断層付近の詳細図。

C : 南壁全体。Aの数値は年代測定結果を示す。

Clear unconformity between terrace gravel and Uonuma Formation, and three faults (F1, F2, and F3) cutting terrace deposits and coverbeds are shown.

A : North wall. Bed I: topsoil, Bed II: volcanic ash, Bed III: overbank deposits (silt), Bed IV: overbank deposits (fine sand), Bed V: terrace gravel.

B : Detailed sketch of F1 fault at the north wall showing a westward dipping deformation of terrace deposits and coverbeds.

C : South wall. Numeral in A shows date by  $^{14}\text{C}$  dating.

越路原面を変形させる時水背斜東翼に位置するトレンチ壁には、東に急斜する魚沼層と、それを不整合に覆う段丘構成層・風成火山灰層などが露出する。段丘構成層は下部では砂礫層、上部では細粒の氾濫原堆積物であり、その上位は風成火山灰、および黒色の腐植土層である。これらを層相の違いに基づいて、上位からI、II、III、IV、V層に細分した（図5A、C）。以下に、これらの層相と厚さなどを記載する。

トレンチは、本地域の主構造とほぼ直交している (図 1)。このトレンチの南北両壁面には、距離約 130 m の間に 3 本の断層 (西から F1, F2, F3) が存在する (図 5A, C; 図 6A, B, C)。以下では記載の便宜上、断層面を露頭で直接観察できた F3, F2 断層、ついで掘削調査を実施して断層面を確認した F1 断層の順に記載する。なお、北壁では F1 断層については詳細図を添えた (図 5B)。

**F3 断層**: 本断層は、北壁の N14 および南壁の S12 にみられる走向 N10°W, 傾斜 60°E の東上がりの逆断層で、魚沼層を不整合に覆う V層を切る。断層面は魚沼層の層面と一致しており、層面すべり断層である (図 5A, C)。北壁では F3 断層の東で魚沼層および V層が露出するが、図 5A のスケッチ作成時にはこれらの地層は断層の西にはみられなかったため、正確な変位量は求められなかった。しかし、2006 年秋の増し掘りによって、V層が露出し、V層上限の上下変位量が 7.5 m であることがわかった。断層をはさんで IV層および V層は西に急に撓み下がり、断層に沿って幅 20 ~ 30 cm にわたって V層が引きずられ、礫が断層に沿って直立している (図 5A)。断層の

**F2 断層**：本断層は、F3 断層の西約 50 m（北壁の N9 および南壁の S7 付近）でみられる東上がりの逆断層である。V 層には断層上での撓み、断層に沿う引きずりと、断層に沿って礫層が直立しているのが認められる（図 5A, C）。断層の東には、東に約 60° 傾く魚沼層が露出し、断層面はその構造と平行する層面すべり断層である。断層両側での V 層上限高度の差は東上がり約 3 m である。IV 層の層厚は断層の西では 3 m 程度、東では 1.5 m 程度で、IV 層堆積前にできていた起伏を埋めている。F2 断層は、IV 層と III 層の上面をそれぞれ約 1.9 m, 0.3 m, II 層の下部をわずかに変位させているが、しかしながら II 層の大部分および I 層を変位させていない。南壁でも F2 断層は層面すべり断層をなし、断層の下盤側で IV, V 層ともに下方へ湾曲した変形を示し、III 層もそれと同様な変形を示している（図 5C）。

地点①で観察された F1 断層では、堆積物の変形と調和して段丘面の西への撓み下がりが見られる (図 5A, B)。しかし、F2 断層については地表面には変形がみられず、F3 断層については、わずかに東上がりの傾角があるが (図 5A)、段丘面が樹木に覆われている地点①付近では、地形面の変形はよくわからない。そこで、この地点から

の活動度としては C 級 ~ B 級最下位の値であるが、断層の傾斜角 (20°) を考慮した断層面上での平均実変位速度は約 0.3 m/千年となる。既述のように、V 層には西に急斜する砂礫層とそれを覆って西へ緩やかに傾斜する礫層との間に不整合があり (図 5B)、V 層堆積中に少なくとも 1 回の活動があったことは確かであるので、最大 12 m という上下変位量が 1 回の断層活動によって形成されたとは考えられず、複数回の活動を示唆していると思われる。

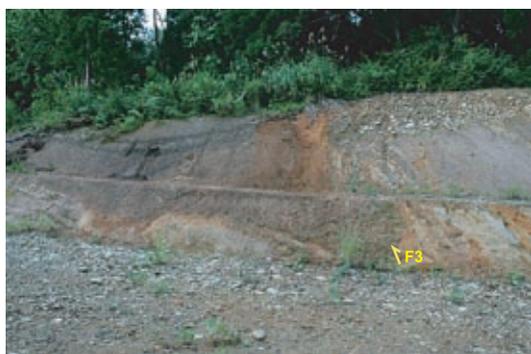
A : F3 断層, B : F2 断層, C : F1 断層上盤における地層の撓曲変形, D : F1 断層付近の V 層内の不整合, E : F1 断層の低角逆断層 (図 5B 参照).

- A : Close-up of F3 fault.
- B : Close-up of F2 fault.
- C : Hanging wall of F1 fault.
- D : A minor unconformity within Bed V near F1 fault, suggesting activity during the deposition of Bed V.
- E : Excavated low angle fault of F1. Bed V overlies Bed III.

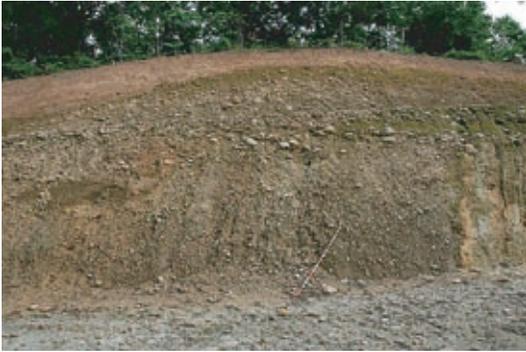
図 7 地点①南壁, g1 ~ g2 の間の写真。  
急斜する魚沼層の礫部と、それを不整合に覆う段丘堆積物 (図 5C 参照)。

Fig. 7 Photo of portion between g1 and g2 at the south wall, Loc. 1.

Unconformity between terrace gravel and steeply bedded Unuma Formation at the South wall, Loc.1. (shown in Fig. 5C).

のシルト・粘土層がレンズ状に挟まり、それが N4 付近で西へ急傾斜し、同じところで多くの扁平礫が直立あるいは西へ傾いている。なお、北壁の N5 ~ N6 では魚沼層の礫部と V層の境界がわかりにくいこともあるが、南壁の S4 ~ S5 では魚沼層の礫部が急傾斜もしくは直立し、V層は緩やかに傾斜している (図 7) ので、両者の区分は容易である。

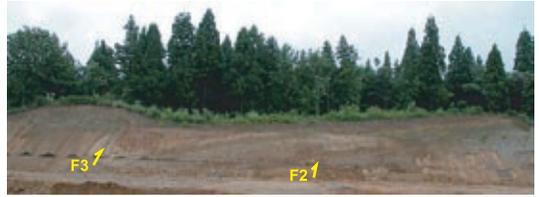
図 8 地点②の断層露頭写真。  
北から南を望む。左端が地点①の F3 断層, 中央に同 F2 断層に対応する活断層。

Fig. 8 Photo of Loc. 2 looking southward.  
Two faults, probably corresponding to F3 and F2 at Loc.1 are visible.

**地点②**：本地点は地点①の北側約 400 m に位置する越路原面を削った土砂採掘場の大露頭で、北面する露頭の西端では礫層が西方へ撓んでいるのが観察される。その東側に、急斜する魚沼層の層面と平行する断層面をもつ東上がりの高角な 2 本の逆断層があり、礫層を変位させる（図 8）。地形的な連続性および地表変形の有無などの特徴から、東側の断層は地点①の F3 断層に、西側の断層は同じく F2 断層に当たると判断される。この露頭での F3 断層の変位量は、礫層の上限を基準とすると約 10 m で、地表面にも比高数 m の変形が認められる。

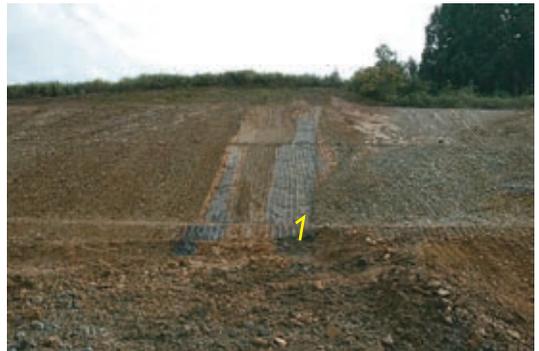
図 9 地点③の断層露頭写真。  
北から南を望む。矢印で示した F4 中央部の断層は地点①の F3 断層よりも東に位置する層面すべりで、東上がりの逆断層。

Fig. 9 Photo of Loc. 3 looking southward.  
Arrow shows F4 fault, further east of Fault 3 at Loc. 1, flexural slip fault and reverse fault.

**地点③**：本地点は、地点①から約 500 m 南の越路原面の東端に位置する土砂採掘場である。この地点では、北面する大露頭で東上がりの高角逆断層が確認された。これを F4 断層と呼ぶ。F4 断層は断層面が急斜する魚沼層と平行しているので、層面すべり断層であり（図 9）、地点①の F3 断層の南延長よりもやや東に位置している。したがって、この種の断層は、F2, F3 断層以外にもほぼ平行して分布しており、少なくとも 3 本存

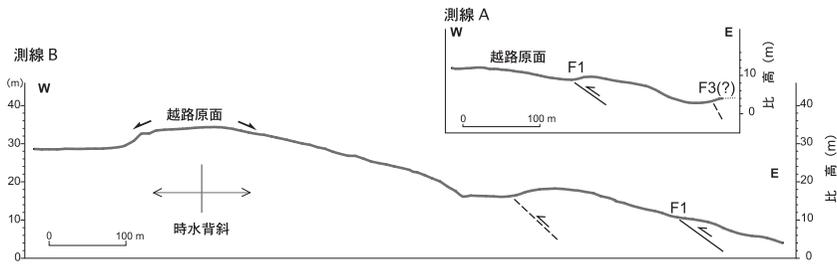
図 10 測線 A, B での実測地形断面図 (測線位置は図 1 参照).

Fig. 10 Measured topographical profiles with the locations of observed faults (shown in Fig. 1).

北に約 1.25 ~ 1.5 km 離れているが、見通しのよい場所に、測線 A, B を設定して地形断面測量を行った (図 10)。

測線 A では F1 断層の北延長と思われる西への撓みが越路原面上に認められる。そこから約 150 m 東に、東上がりを示す区間がある。これは地点①の 3 本の断層の位置および地点②の連続性などから判断すると、F3 断層に当たる可能性が大きい。F2 断層による段丘面の変形は認められない。測線 A より約 500 m 南に位置する測線 B では、主構造である背斜構造が越路原面の変形として明瞭に現れ、F1 断層はその東翼付

近の減傾斜として表現されている。この F1 断層の西では段丘面が逆傾斜することから東上りの断層の存在が推定され、それに沿って南北方向の浅い谷がある。

露頭観察と地形断面形状を考慮すると、F1 断層による段丘面の上下変位量は、地点①で約 12 m、測線 A, B 付近では約 2 m と、北に向かって減少する。このような北方への変位量の減少は、本地域の主な背斜軸上でみられた傾向 (Ota, 1969) と同様である。

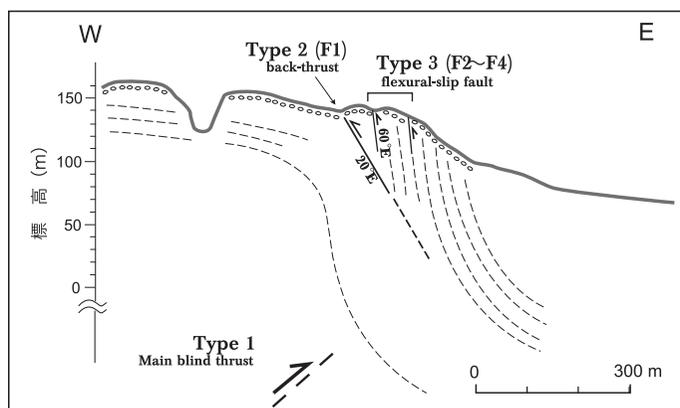
図 11 本地域の活褶曲と 3 種の活断層との関係を示す解釈図。

Fig. 11 Schematic diagram showing three types of fault with related to folding structure.

片貝周辺で観察される変位地形の特徴を、地形断面資料と合わせて検討した（図 11）。まず、背斜と向斜およびそれらの境界に位置する断層は、本地域の大局的な地形を形成する構造であり、地下に伏在する低角逆断層とそれに伴う褶曲構造であると解釈される。これらの地形を形成した地下の伏在断層を第 1 タイプの断層と呼ぶ。すなわ

ち、時水背斜の東翼の構造は、第1タイプの断層と関連した断層伝播褶曲 (fault-propagation fold) と解釈される。越路原面の東縁を限る撓曲崖の比高は約 50 m 以上であり、この比高と越路原面の形成年代 (約 13 ~ 15 万年前, 早津・新井, 1982) から算出される、断層の平均上下変位速度は 0.4 m/千年以上であり、断層面の傾斜を考慮した場合の断層面上の平均変位速度はそれ以上である。

本地域において、第1タイプの断層による変形について明瞭な変位地形を形成しているのが、F1断層である。この断層は地表付近では断層面が低角で、上盤側で地表に撓みを伴い、断層崖の基部には断層と平行する谷地形が発達する。これは時水背斜東翼の活断層群のうちでもっとも顕著な変位地形をもち、魚沼層の構造を切っていることから、F2 ~ F4断層のような層面すべり断層とは区別し、ここではこれを第2タイプの断層と呼ぶ。第2タイプの断層は、第1タイプの断層の共役断層として断層の上盤に形成されたバックスラストの一種と推定される。

魚沼層の層面に沿って発生している F2 ~ F4断層などの層面すべり断層を、ここでは第3タイプの断層と呼ぶ。これらは、褶曲構造の成長に伴って生じる曲げ応力を解消するために発生した層面すべりである。これら第3タイプの断層による変位量は小さく、地形としては認識されないこともある。
