## TRITON海洋観測ブイシステムにおけるVandalism

TRITON海洋観測ブイシステムは海洋では無人の係留系からなる。各ブイ係留系の設置海域によっては、観測器機が取外されて盗まれる。このような破壊的行為はVandalismと呼ばれる。Vandalismに対しては、もちろん海洋科学技術センターも予防策を施す。各ブイの設置・回収の周期は約1年なので、各ブイについてはVandalism対策が有効であったか否かの実証が約1年に1回しかできない。今までに、特に顕著な効果があった対策は以下の2点である。(1)タワーをアルミ製からステンレス製に変更した。(2)アンテナをホイップ型から平板型にした。

## Vandalism on TRITON buoy system

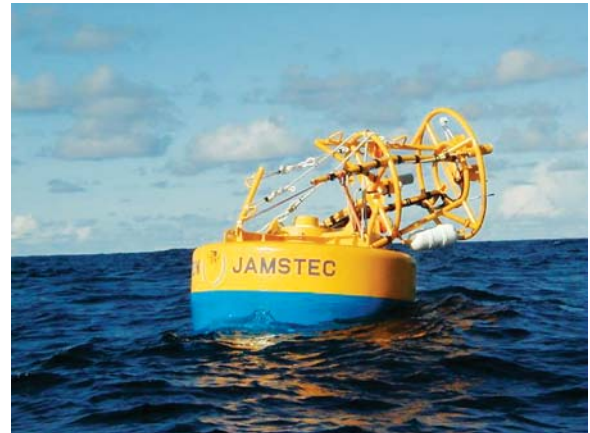
平成9年度当時導入されたアルミ製のタワーの損傷は通算で16例にのぼる。一方、平成12年度に導入したステンレス製のタワーの損傷は0例である。

写真1 Vandalismにより折られたアルミ製のタワー。アルミ製のタワーの損傷は16例にのぼる。

Photo 1 Aluminum tower broken by Vandalism. 16 aluminum towers were damaged.

タワーの損傷の激減は材質の強化によることは明らかである。アンテナの盗難・損壊の現象は平板型の方が突き出た部分がないのでホイップ型よりも目立たないためと思われる。タワーとアンテナについては上記の通り大幅に改善された。

タワーをアルミからステンレス製に変更したことと、アンテナをホイップ型から平板型に変更したことは、Vandalism防止に大きな効果があった。ボルトに関しては一層の改善の必要がある。

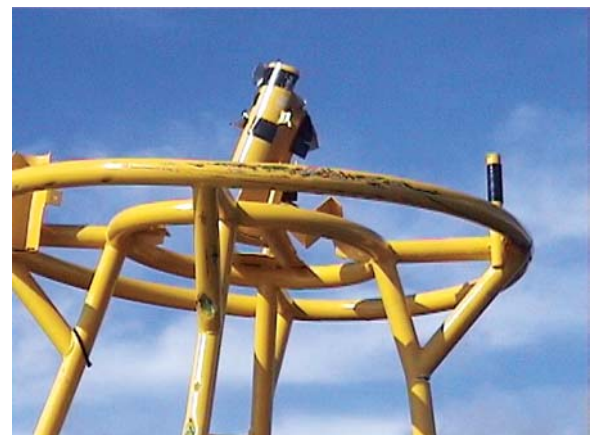
また、平成9年度当時導入されたホイップアンテナの盗難・損壊は通算で8例にのぼる。一方、平成12年度に導入した平板アンテナの盗難・損壊は2例に留まる。

写真2 ホイップアンテナ及び気象センサーの盗難。ホイップアンテナの盗難は8例にのぼる。

Photo 2 Robbery of whip antennas and meteorological sensors. 8 whip antennas were stolen.

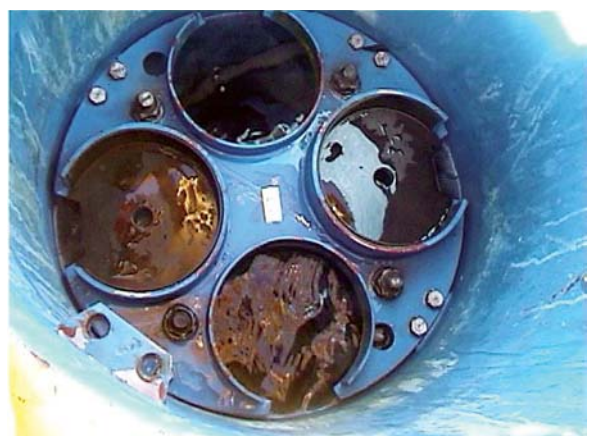
写真3 ブイ本体内部の電装容器の盗難

Photo 3 Robbery of electric case in main buoy.

ブイ本体内部の電送容器や気象センサーの盗難に関しては、ボルトが外し難い様に六角のものから五角のものに変える等したが、大きなVandalism予防効果は見られない。

ボルトに角がある限りは、たとえ標準的な六角でなく五角であっても取外しは可能である。電送容器や気象センサーの盗難対策としては、基本的に、船上ではなく洋上でブイに昇っての点検・修理作業を諦めれば、洋上で機器を取外して盗むことが格段に困難となるような機器取付方法が採用できるので、盗難防止上は大きな効果があると思われるが、今後の課題である。

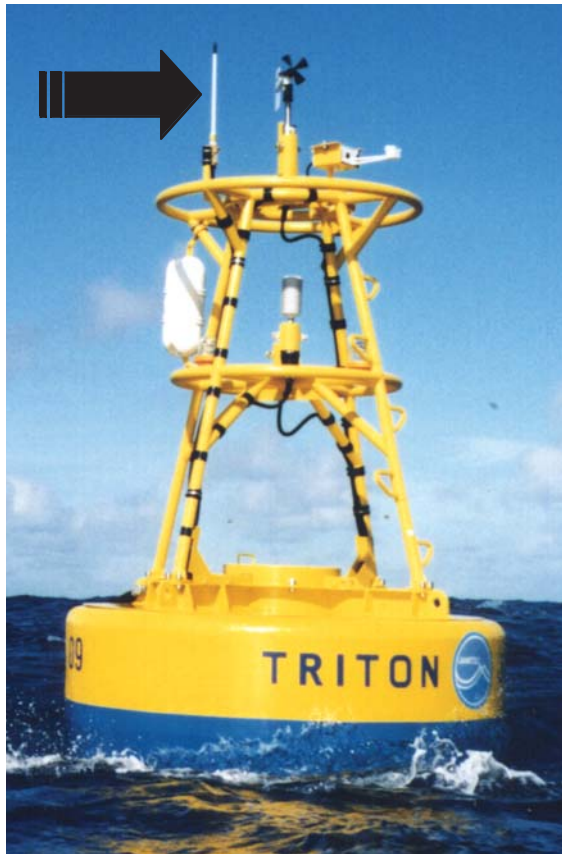
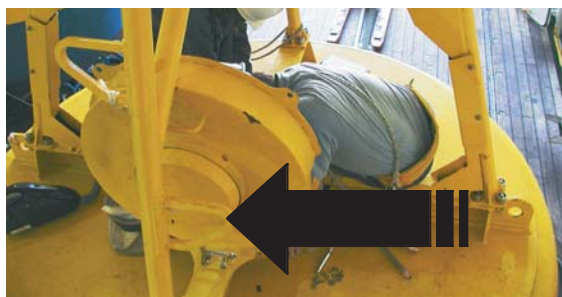
写真4 アンテナ。ホイップ(上)と平板(下)  
Photo 4 Antenna. Whip (upper) and disk (lower).
