# 既設橋梁の維持管理手法に関する研究（その1） — 鋼橋の挙動モニタリング結果 —

### A Study on a Maintenance Method of Bridges in Operation -Part 1: Behavior Monitoring Results of a Steel Bridge-

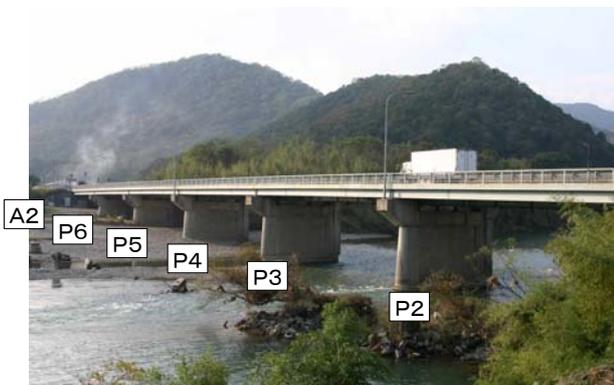
写真-1 対象橋梁の全景（姫路側より岡山側を望む）

対象とした橋梁は兵庫県赤穂市にある全長 187mの国道橋で、交通量は多く、昼夜の別なく長距離トラックなどの重車両が多数往来している。橋梁は供用開始後 40 年経過しており、既に増設縦桁設置、床版増厚などの補強工事が施されている。橋梁の全景を写真-1 に、概要を図-1 に示す。橋梁の形式は 7 径間ゲルバー鋼鈹桁で 4 本の鋼主桁で支えられている。橋梁の幅員は 8m で、岡山方面

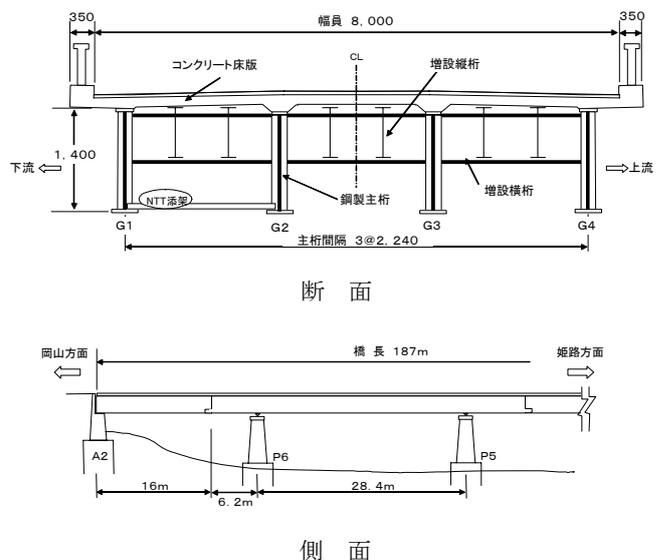
図-1 対象橋梁の概要

の下り車線、姫路方面の上り車線の各1車線であり、また図-1には記載されていないが、橋梁の両側には力学的には別構造の歩道がついている。計測対象とした径間は岡山側にあるP5橋脚～P6橋脚間（P5-P6間）およびP6橋脚～A2橋台間（P6-A2間）である。写真-2に計測区間を、また、写真-3には計測区間の道路面の状況を、写真-4には橋梁下面の状況を示す。

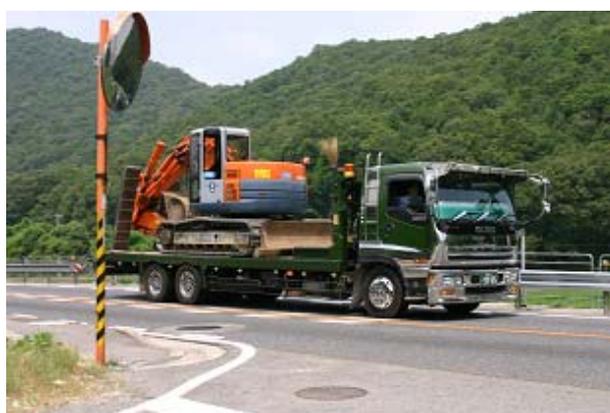
写真-5 試験車両 (セルフローダ+バックホー)

走行試験は車重の判明している車両（試験車両）を姫路側から岡山側への下り車線、岡山側から姫路側への上り車線で時速50kmならびに30kmで走行させ、その際の橋梁各部位の変形を動的に測定することで行った。走行試験は平成16年7月に実施した第1回走行試験、9月の第2回走行試験、そして10月の第3回走行試験と3回にわたって実施した。第1回走行試験で使用した試験車両を写真-5および写真-6に示すが、バックホーを搭載したセルフローダは最も重くて車重27.7tf、セルフローダは車重11tf、散水車は最も軽くて車重8tfであった。

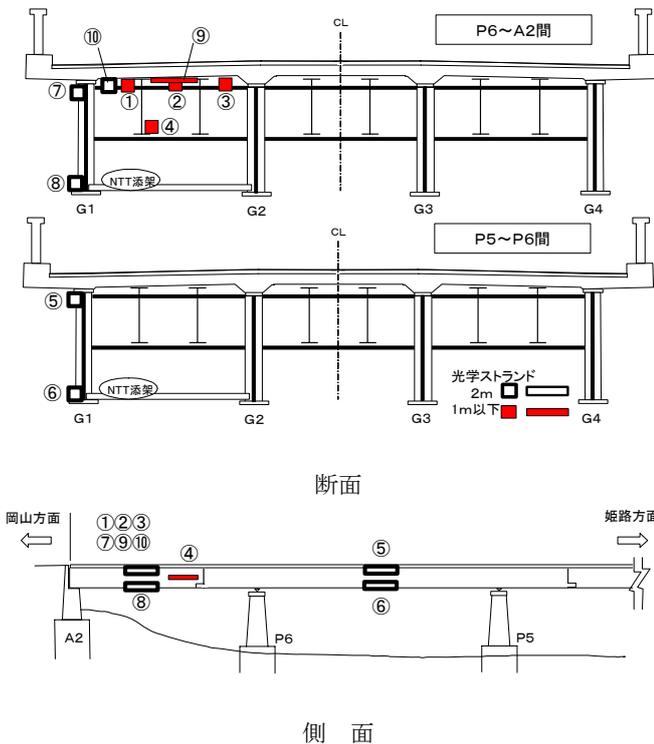
図-2 測定位置 (第1回走行試験)

第1回走行試験では対象橋梁の現状を把握するために、P6-A2間の下り車線のコンクリート床版下面と主桁、およびP5-P6間の下り車線主桁の挙動を測定対象とした。第1回走行試験での測定位置とセンサーの諸元を図-2、表-1に示す。

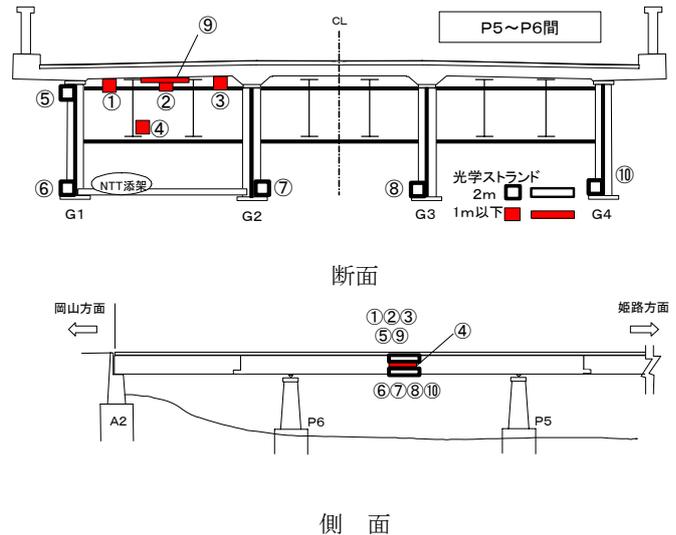
図-3 測定位置 (第2回走行試験)

続いて実施した第2回走行試験では、P6-A2間でのコンクリート床版下面での変形が予想以上に小さいこと、下り車線ばかりでなく上り車線の挙動も測定するために、測定の中心を構造的に簡単なP5-P6間に変更し、下り車線のコンクリート床版下面と4本の主桁の下フランジにセンサーを移動させた。なお、ここでは主桁のたわみ測定が別途実施されている。図-3、表-2に第2回走行試験での測定位置とセンサーの諸元を示す。

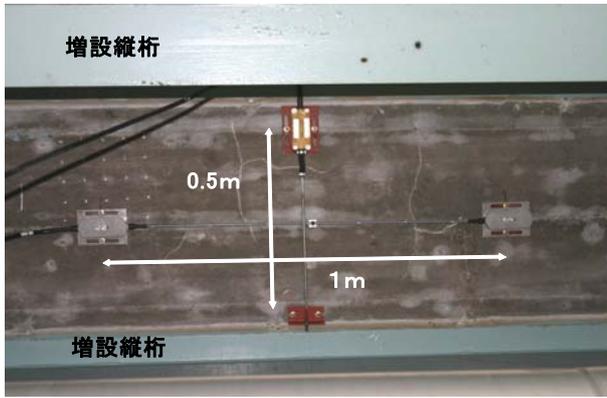
写真-7 コンクリート床版での設置状況

はφ4mmのアンカーボルトで、主桁のような鋼材の場合には2液混合タイプの樹脂系接着剤で固定し、それにセン

サー両端の固定部を取り付けた。コンクリート床版にセンサー（光学ストランド）を設置した状況を写真-7に、鋼主桁の上フランジに設置した状況を写真-8に示す。また、測定に使用したシステムを写真-9に示す。

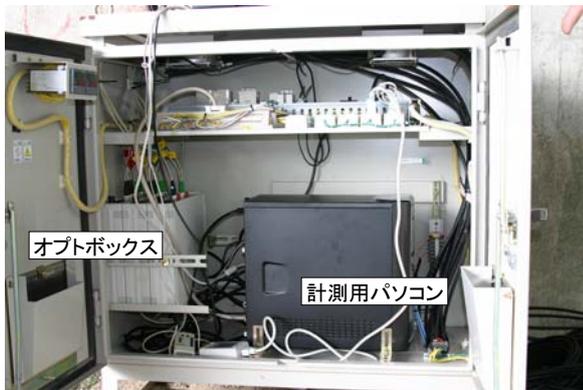
図-9 測定システム

システムは対象物に設置するセンサー（光学ストランド）と赤外線を発信・受信するオプトボックス、そして測定結果を記録する計測用パソコンで構成されている。センサーの設置はまず定着版を、コンクリート床版の場合に

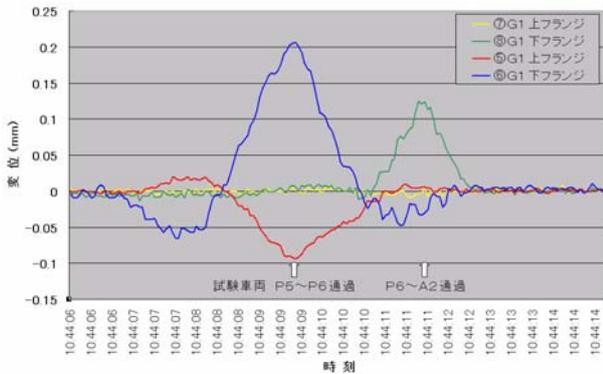
図-4 鋼主桁での測定結果（試験車両 27.7tf）

間の鋼主桁、およびP5-P6間の鋼主桁の測定結果を図-4に示すが、試験車両はP5側からA2側に向かって走行しているため、まずP5-P6間の主桁が変形し、その後、P6-A2間の主桁が変形している。同じ荷重にも関わらず、下フランジでは変形量が、そして上フランジでは傾向に相違が見られ、P5-P6間はゲルバーヒンジ部を境とする連続桁の挙動を示し、P6-A2間の吊り桁部のセンサーは単純桁の挙動をしているとともに、主桁とコンクリート床版が合成桁的に応答しているか、あるいは非合成桁的に応答しているかの差も考えられた。

センサーの感度や測定の誤差を平滑にするため、前出の図-4、図-5の測定値に対して9点の測定値を基にした移動平均処理を行った結果を図-6、図-7に示す。この

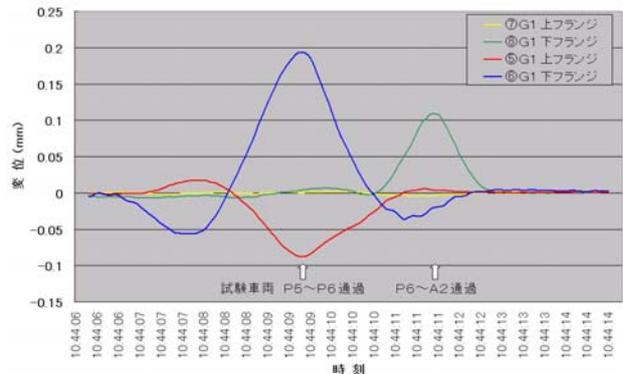
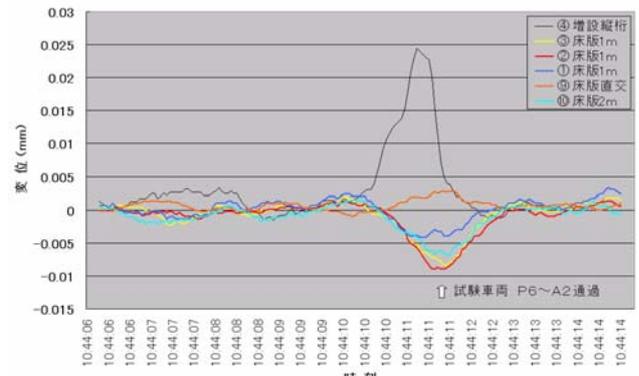
結果、バラツキが消去され、変位量の大きさはやや小さくなるものの、滑らかな変形挙動を得ることができ、今後の計測結果は移動平均処理による結果を表示する。しかし、増設縦桁では2つのピークも消去されており、移動平均処理の方法について検討あるいはサイクルタイムをより細かくした測定が必要である。

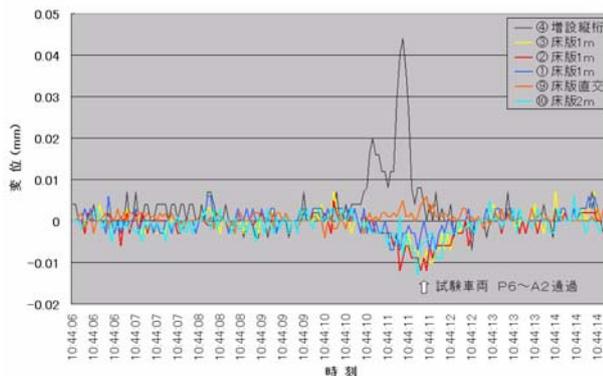
図-5 コンクリート床版での測定結果（同 27.7tf）

両による結果を図-5に示す。コンクリート床版の変形量は非常に小さく、センサーの感度 ( $\pm 0.002\text{mm}$  程度) をわずかに越える程度の変形量である。これは増設縦桁や増設横桁の補強によりコンクリート床版の変形がかなり抑えられているためと考えられる。また、増設縦桁では変位に2つのピークが明確に測定されており、試験車両であるセルフロードの前輪と後輪の影響と推定されるが、確認は今後の課題である。

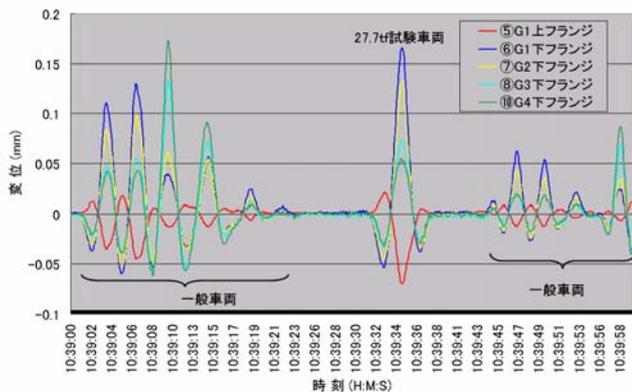
図-8 1分間の連続挙動 (鋼主桁)

第2回走行試験では測定区間をP5-P6間に移し、4本の主桁の挙動を確認することを中心にした測定を行った。図-8に1分間の連続した主桁の変形を示すが、試験車両による挙動以外にもピークがあり、これら1つ1つが試験車両以外の車両(一般車両)の通行を表している。

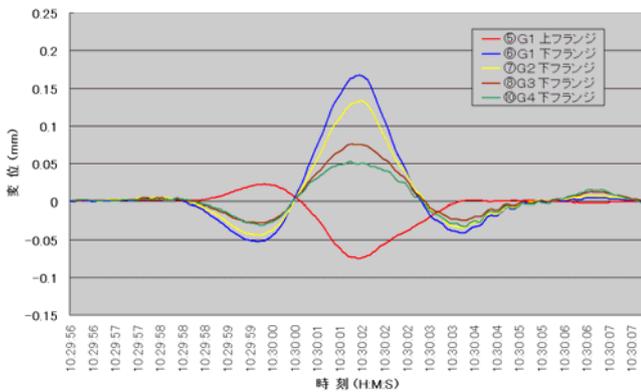
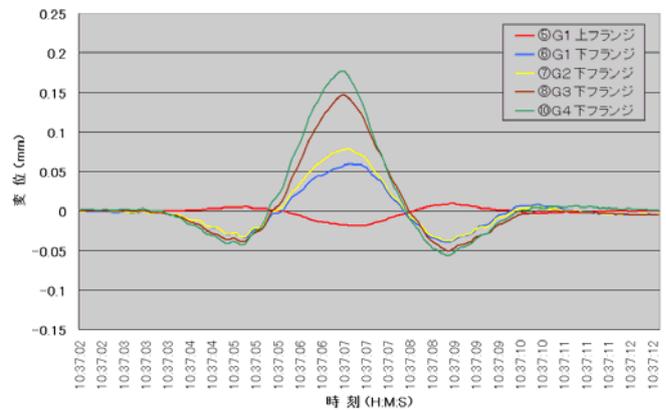
下り車線と上り車線に試験車両が通過した際の4本の主桁下フランジの挙動を図-10、図-11に示す。これによると、下り車線を車両が通過したときはG1主桁の変位が最も大きく、続いてG2主桁、G3主桁と小さくなり、下り車線から最も遠いG4主桁が最も小さくなっている。一方、上り車線を車両が通過したときには逆にG4主桁が最も大きく、G1主桁が最も小さい変位が発生している。このことは他の計測結果も同様であり、言い換えれば、G1主桁の下フランジの変形がG4主桁の下フランジの変形より大きい場合には車両は下り車線を、逆の場合には上り車線を通過したといえる。車重27.7tfの試験車両が下り車線および上り車線を通過している状況を写真-10、写真-11に示す。

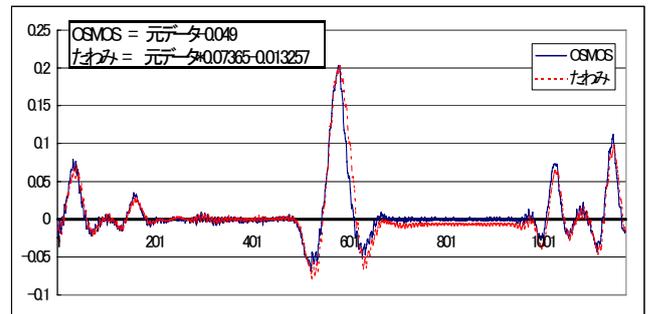
図-9 主桁の変形とたわみの比較

P5-P6間の中央部のG1主桁では径間中央の計測断面位置で下面のたわみ(鉛直変位)も測定しており、下り車線を27.7tfの試験車両が通過したときのG1主桁下フランジの橋軸方向変位とたわみの比較を図-9に示す。たわみと橋軸方向の変位は当然のことながら相似形であり、工学的にみると、橋軸方向の変位は「たわみ」と同じ意味を持つ情報であることが分かる。

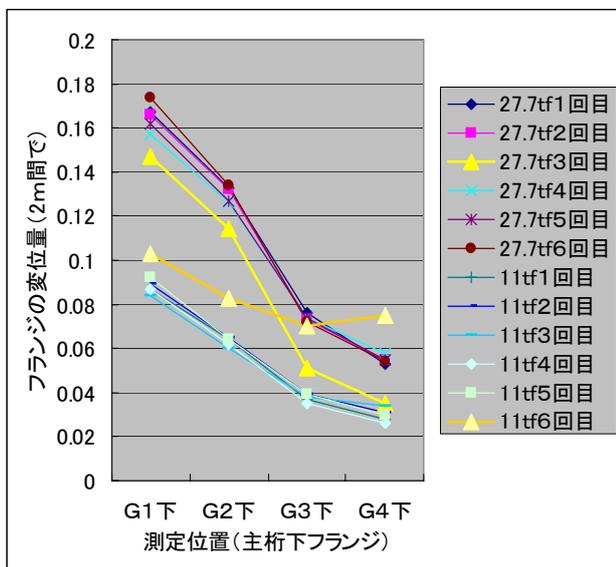
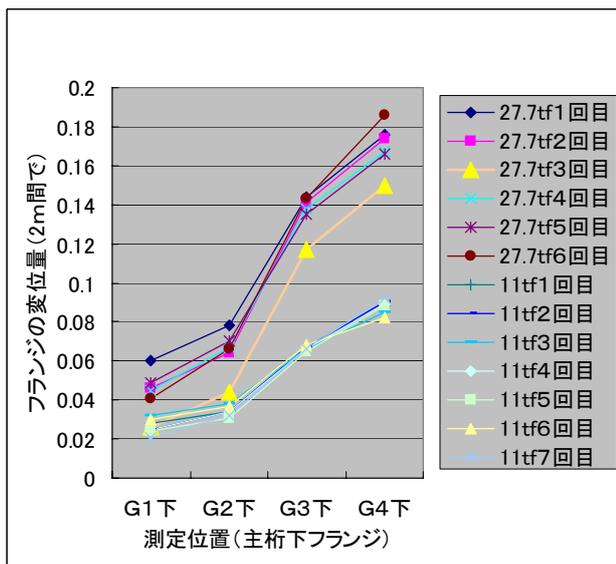
車重27.7tfと車重11tfの試験車両が下り車線を通過したときのG1主桁の変位のピーク時刻を基準に、同じ時刻の他の主桁の変位を横並びにしたものを図-12に、同様に上り車線を通過したときのG4主桁の変位のピーク時刻を基準に他の主桁の変位を横並びにしたものを図-13に示す。この結果をみると、車重が同じであれば主桁の下フランジにはほぼ同様の変位が測定されており、主桁の挙動は通過する車両の重さと相関関係があるといえる。しかし、図-12では2ケース(27.7tf3回目と11tf6回目)、図-13では1ケース(27.7tf3回目)で他と傾向が異なる。この3ケースの経時変化を図-14、図-15、図-16に改めて示すが、試験車両のピークとは別のピークが重なっており、試験車両が通過している時に別の車両が対向車線を走行したことを表している。このことから、対向車線の車両が主桁の変形に影響したため、傾向が異なると考えられた。

試験車両の重量と主桁下フランジの変形には相関性があり、主桁下フランジの変形量から、通過する車両の重量を算定を試みる。今回の測定結果では下り車線の車両通過に最も敏感に応答するのはG1主桁、上り車線ではG4主桁である。そのため、前出の図-12、図-13で示した測定結果から対向車線の影響を除いたG1、G4下フランジの変位量を横軸に、車両の重量を縦軸に整理し、変位量と車重との関係を求めた。最小2乗法により求めた回帰直線を図-18、図-19に示すが、この回帰直線は主桁変位から橋梁を通過する車両の重量を推定する校正係数ということもできる。さらに、この校正係数を使って図-12、図-13の数値から試験車両の車重を算定した結果を図-20、図-21に示す。これによると、車重27.7tfの試験車両では下り車線6回の通過に対して23.7~29.4tf、上り車線6回の通過では23~29.8tfと推定した。また、車重11tfの試験車両では下り車線6回の通過では10.3~14.3tf、上り車線7回の通過では10~11.9tfであった。通行車両の重量をより正確に把握するためには、対向車線の車両の影響、前後に繋がって走行した場合の影響、渋滞で車両が停止した場合の分析方法など、課題は残されているものの、大まかな交通車両の重量や頻度を管理することは可能と考えられる。また、今回の方法は主桁そのものを利用したものであり、車軸1つ1つの荷重を判別することはできない。車軸の荷重を求める場合には、主桁ではなく増設縦桁のように限られた範囲の荷重に反応するような部材を選定する必要があると思われる。

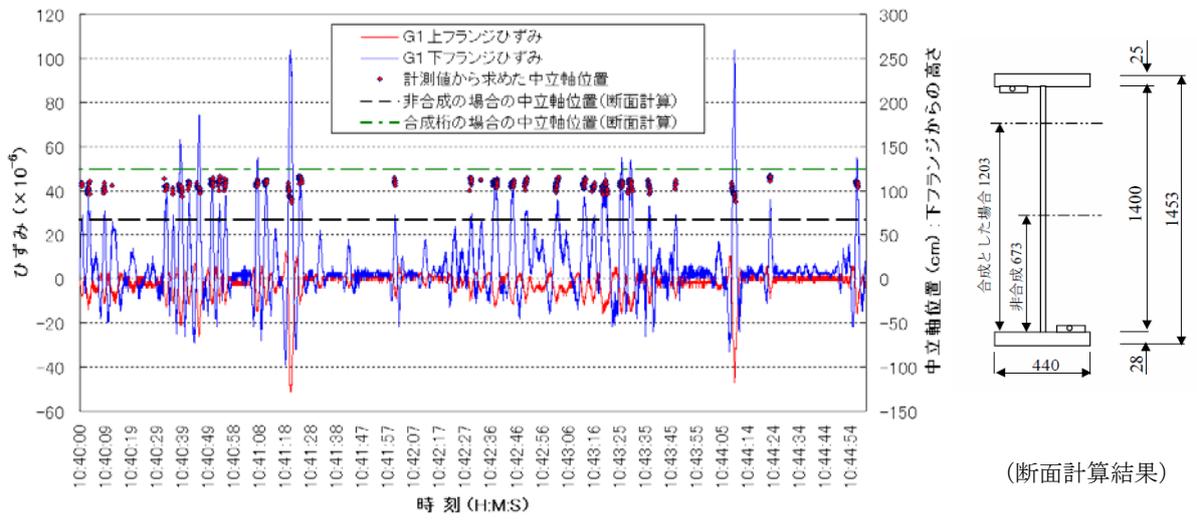
図-17 主桁中立軸の推定結果

橋梁における桁の中立軸位置は桁の構造特性であるが、コンクリート床版との合成桁では、コンクリート床版の力学特性の影響を受けるため、その変化は径間全体の健全性と関係する。今回の測定においても主桁の上下フランジの変形から主桁の中立軸位置を算出することが可能であり、その中立軸は通行車両の大小に係わらず一定の位置にあると考えられる。ここでは第2回走行試験から無作為に採取した5分間のG1主桁上下フランジ測定値から、主桁の中立軸位置の推定を試み、その結果を図-17

測定値から算出したG1主桁の中立軸は多少の幅はあるものの、車重の重軽に関わらずほぼ一定であることが分かる。このことから鋼橋では車両の重量が分からなくても車両の通行による主桁の上下フランジの変形から中立軸の位置を、そしてその変化を確認することができると分かる。
