福島県いわき市湯ノ岳断層における現場調査結果報告

平成23年12月9日  
原子力安全・保安院

2. 実施場所 福島県いわき市 湯ノ岳断層付近

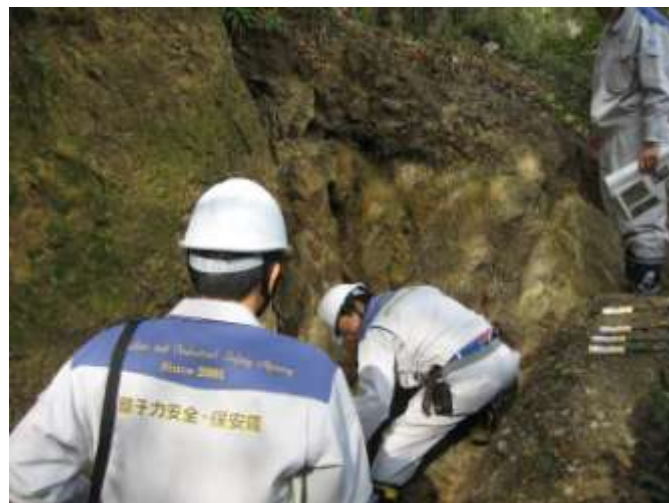
断層露頭調査 (K611 露頭)

- 断層露頭では、第三系内に断層破碎部は分布するが、地下深部では変成岩類と第三系の境界に沿って分布していると思われる。ここで見られる破碎部は、地下深部で形成されたものと考えられる。
- 湯ノ岳断層南東部では、山側が低下する断層運動が確認された。この地域の地形発達史を説明する上で、現在判読している段丘面よりも広範囲の段丘面（高位）を判読して、湯ノ岳断層直交断面図を作成し、断層の両側で段丘面の比高の違いが見られるか確認する必要がある。
- 露頭近傍で確認される地震断層は、断層破碎部露頭までの間で、盛土などによって覆われてしまっている。この地震断層が、断層破碎部露頭に向かってどこまで続いていたのか調査写真等から確認すること。
