#### 富山湾岸の海岸浸食

#### 富山湾をめぐる地形と海岸浸食

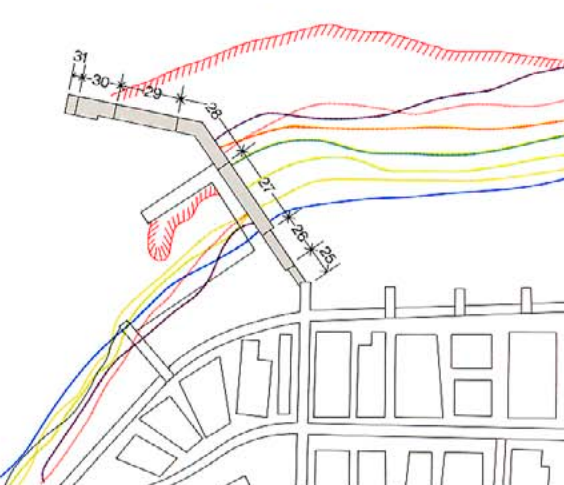
図4・12 - 宮崎漁港の突堤建設に伴う汀線変化

下新川海岸の東部に宮崎という場所がありますが、ここでは漁港をつくるために、1950年から突堤を建設し始めます。この工事は、図4・12のように、順次、海側に防波堤を突き出し、1970年に形が整いますが、この間、突堤の東側ではどんどん砂浜が広がり、1969年には約150mにもなります。

ところが西側の泊海岸では、海岸浸食が激しくなる一方で、防波堤を夏につくると、冬の波で壊されるという状態が繰り返され、浜茶屋のでていた大岩までがいつの間にか浸食されてしまいます。

このような海岸で防波堤を海に突き出せば、その東側では土砂が堆積し、西側では波浪により浸食が進むのは、きわめてあたりまえの

事実です。こうして、泊海岸では浸食が加速され、大屋（東草野）では埋没林なども発見されます。泊では、長い間、浸食防止に奔走しますが、泊海岸に離岸堤をつくることにより、漸く浸食が治まるようになります。離岸堤は波浪を防ぐと共に、漂砂を少しずつでも堆積する効果があるからです。

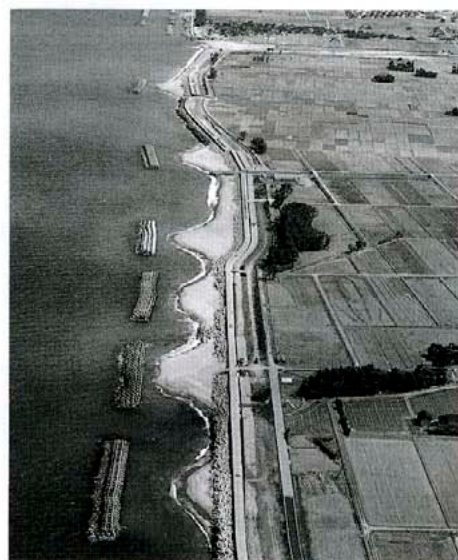
写真 - 離岸堤によってできたトンボ口

この事業では、昭和46年頃より離岸堤が積極

的に施工されるようになり、いまではトンボ口（砂州）が成長し始めています（写真）。しかし、この海岸特有の浸食の激しさは、堤防の前面を洗掘して水深を深くしているようで、このために昭和56年頃あたりから、波浪のエネルギーを弱める緩傾斜のブロック堤や副離岸堤の施工が始められています。

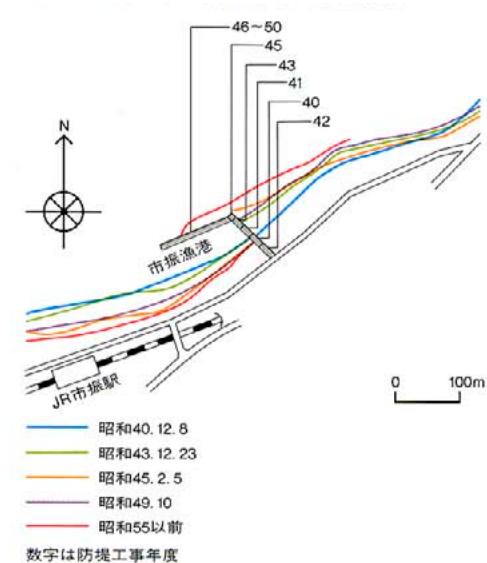
図4・14 - 市振駅と市振漁港の汀線変化

それで、1980年前後に市振駅の周辺で何があったかを調べたところ、駅の東側で市振漁港がつくられていたのです。この漁港の防波堤工事は、図4・14のように1965年から始まり、1970～1975年に漁港の形が整います。その頃には、西の市振駅付近では海岸浸食が進み、70mあった砂浜が20mたらずに減ってしまい、高波が防波堤に容易にとどく状況に変わってしまっております。

そのため、少し異常な高波は護岸を破壊したり、護岸を越えた波が土砂で北陸線を埋めるようになってきたわけです。こうした状況からみれば、おそらくこれからも、冬になれば北陸線の不通が起こるだろうと思います。ヒスイ海岸の海岸浸食は、いま深刻な問題となっています。
