# 植生工の設計及び管理が適切でなかったもの

(1件 不当と認める国庫補助金 10,851,100 円)

この交付金事業等は、大分県が、宇佐市安心院町釜ノ口地内において、農道を新設するために、切土法面保護工として植生工、モルタル吹付工等を実施したものである。このうち、植生工(3,722.6㎡)は、切土法面に植物を繁茂させることによって侵食等を防止するなどのために施工したものである(参考図参照)。

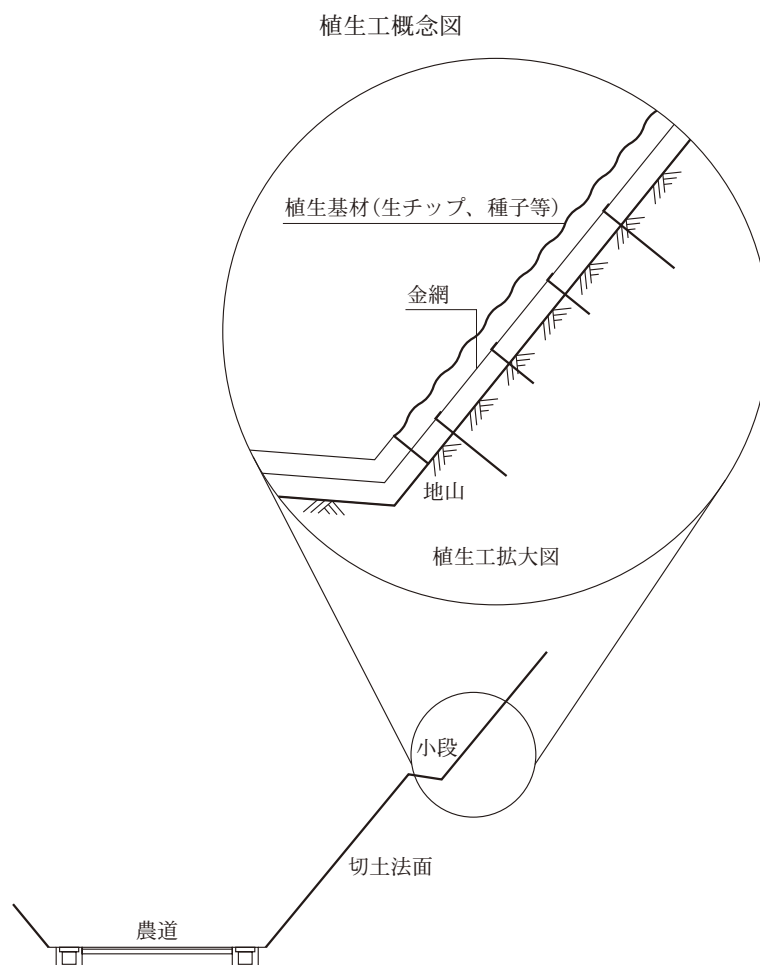
(参 考 図)

そして、同県は、本件植生工については、生チップに種子等を混合した植生基材を法面に吹き付ける方法(厚さ3cm～5cm、吹付け厚さの中間部に金網を設置)により施工していた。

しかし、本件植生工における植物の生育状況を確認したところ、前記のとおり施工箇所周辺は鹿の生息数が多いこと、また、同県は近隣におけるその被害の発生を把握していたのに設計では被害を防止するための防護ネットを設置するなどの工法を選択していなかったことのため、植物が食害を受けたり植生基材が踏み荒らされていたりなどして、植生工のほとんどの箇所(3,722.6㎡のうち3,339.6㎡)において植物が十分生育していないなどの状況が見受けられた。
