# 山くずれと森林

—— 1981 年日高豪雨災害の例 ——

柳 井 清 治

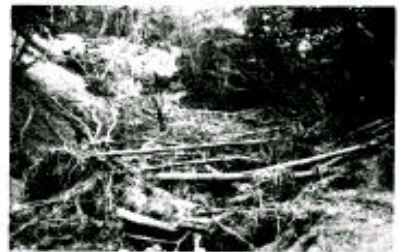
ちょっとおおげさな言い方かもしれないが, 日高地方の災害を見た印象はこんなものであった。とにかく, 海岸部の崖や内陸部の沢でいたところ崩壊がみられ, 尾根筋にわずかに木を残してすべて崩れ落ちてしまった地域もある。そして崩落した樹木は泥流となって押し出され, 沢や田畑を埋めつくしていた(写真 - 1)。また天然であろうと人工林であろうと, 木が大きかろうと小さかろうと関係なく崩壊が発生している。

写真 - 1 崩壊地と押し出された樹木の山

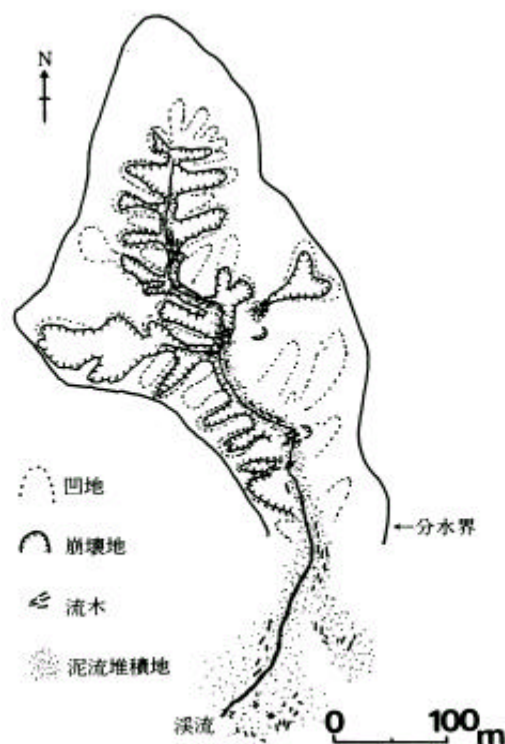
内陸部の崩壊は，V字谷内で溪流沿いの凹地形斜面に多く発生し，溪流に流出した土砂や樹木はさらに流送されて谷の出口の扇状地面上に広く堆積している（図 - 3）。

図 - 3 V字谷内の崩壊地の分布
