# 使用済燃料プール等に関する検討

平成24年1月20日  
原子力安全・保安院

# 1. 福島第一原子力発電所事故時における使用済燃料プールの状況

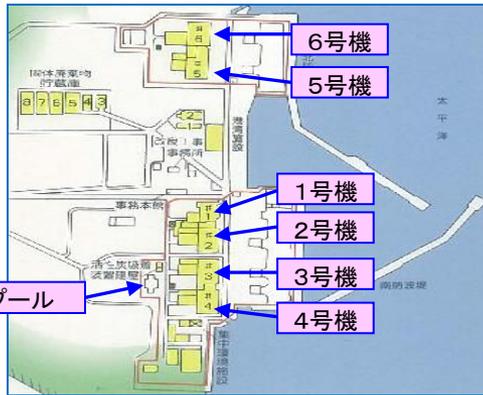
- 福島第一原子力発電所における使用済燃料の貯蔵は、各号機に設置されている使用済燃料プールの他、運用補助共用施設内に共用の使用済燃料プールが設置されている。また、乾式貯蔵キャスク保管建屋には、集合体52体収納の大型乾式貯蔵キャスクが5体、集合体37体収納の大型乾式貯蔵キャスクが4体あり、合計408体収納されている。
- 使用済燃料プールは、使用済燃料プール冷却設備で温度管理され、冷却水補給設備で水位維持されるが、全交流電源が喪失し、使用不能となった。さらに海水系の機能喪失により、水冷による冷却機能の回復は困難になった。ただし、空冷であった共用プールは電源回復とともに冷却できた。また、乾式貯蔵キャスクは自然対流により空冷されるため、建屋内に大量の海水、砂、瓦礫等が流れ込んだものの、冷却に問題は生じなかった。
- 1号機、3号機及び4号機においては、設置されている原子炉建屋上部が爆発したため、露天状態となった。

使用済燃料貯蔵施設の全体配置

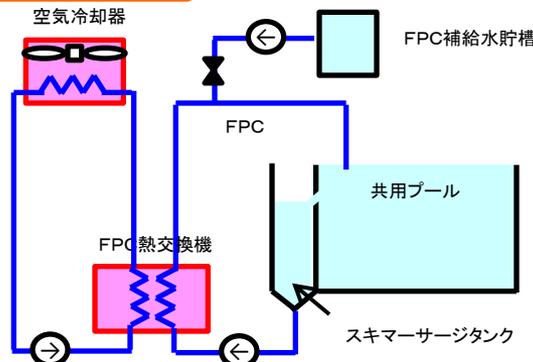
使用済燃料プール冷却系統図

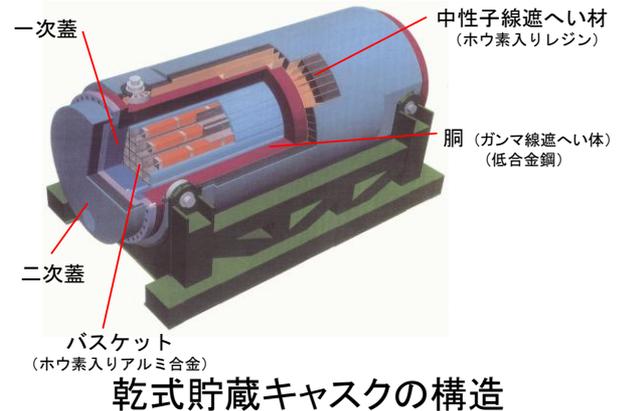
乾式貯蔵キャスクの構造

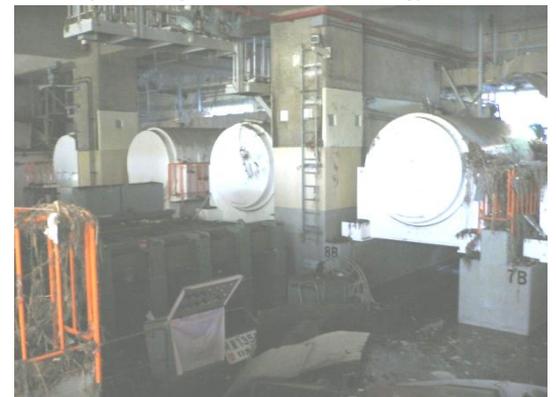
乾式貯蔵キャスク建屋の被害状況

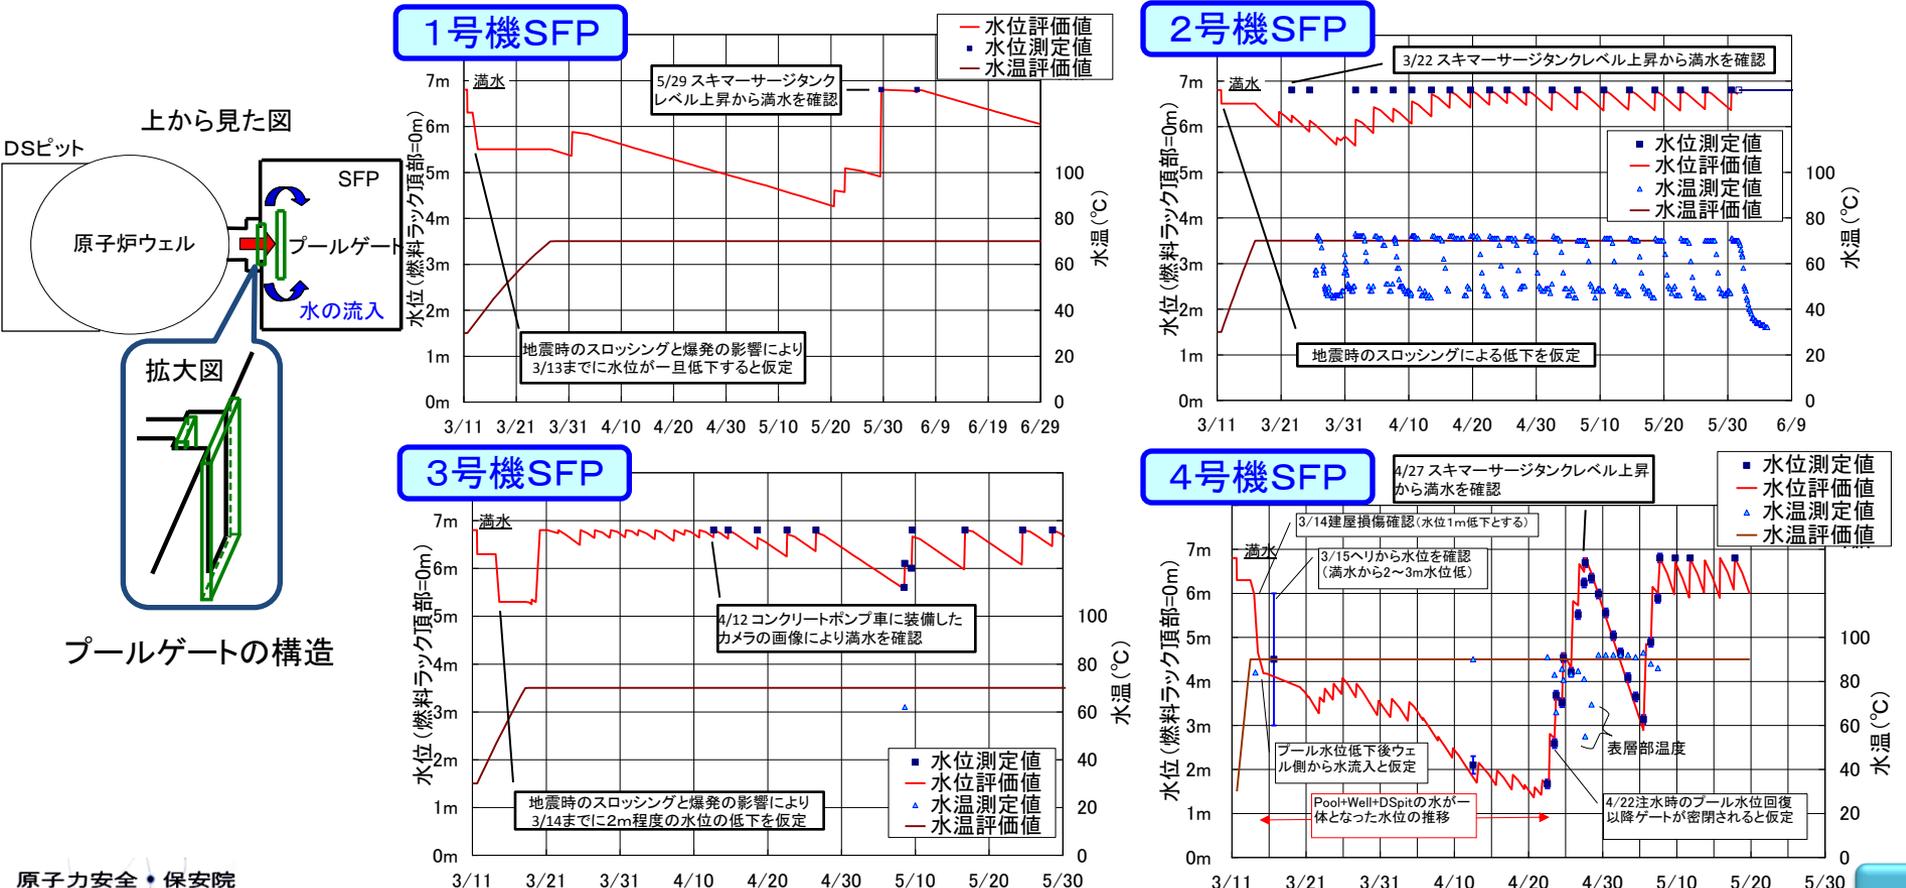
- 全交流電源が喪失したことから、冷却及び水補給ができなくなり、地震影響として漏えいが発生していないかの確認もできなかったため、貯蔵している使用済燃料の崩壊熱により水が蒸発するなど、水位が低下して燃料が露出し、燃料温度が上昇することが懸念された。
- そのため、3月17日以降、1, 3, 4号機ではヘリコプター、放水車、消防車、コンクリートポンプ車により上部から、2号機では冷却系ラインを使用して、水(3月28日までは海水)を補給し、崩壊熱等を踏まえた東京電力の水位評価において、露出はなかったものとされている。
- 4号機については、定期検査中で原子炉ウェル等にも水が張られており、プール水位が低下傾向にあった時期には、ゲートの押し込みが足りず、原子炉ウェルから水が流入したものと推定されている。

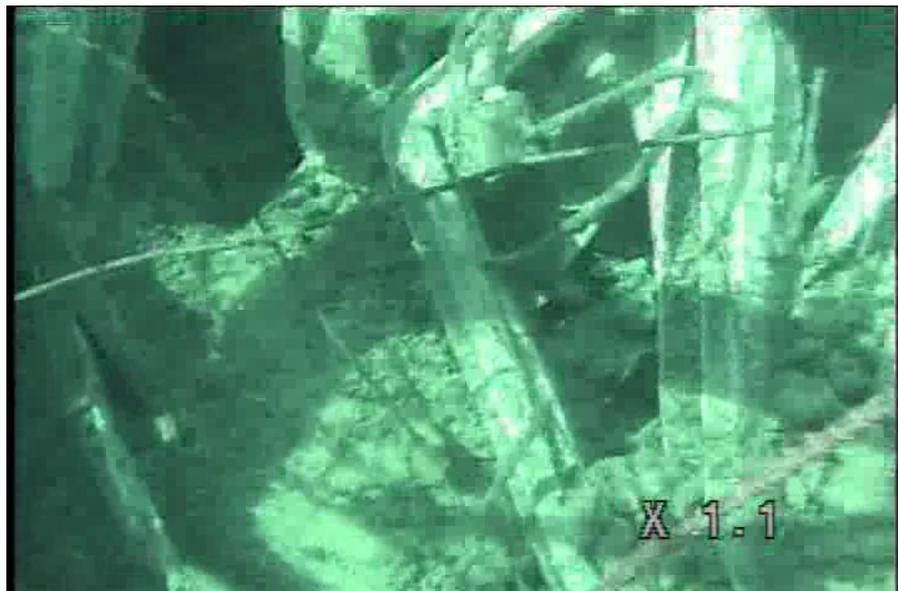
- 3号機、4号機の使用済燃料プール内には、原子炉建屋爆発の影響で瓦礫が落下していることが確認されており、3号機では燃料の状態が確認できなかったが、4号機では燃料はラックに収納された状態で維持され、大量の燃料破損はないことが確認されている。(同様に原子炉建屋が爆発した1号機については、使用済燃料プールが原子炉建屋天井に覆われており、現段階においてもプール内の状況は確認できていない。)
- 使用済燃料プール水を採取して核種分析を実施した結果(次ページ参照)、原子炉での事象進展があった1～3号機では建屋地下の滞留水の一桁程度低い濃度のセシウムが確認され、4号機では1～3号機よりも2桁以上低い濃度であった。また、冷却期間の長い使用済燃料にはほとんど存在しないヨウ素131も確認された。
- これらのことから、確認された放射性物質は事故時の炉心由来の可能性が高く、貯蔵していた燃料の溶融といった大規模な損傷はなかったものと考えられる。(ただし、瓦礫の影響で一部の燃料において機械的な損傷あった可能性までは否定できない。)

3号機のSFP水中の状態

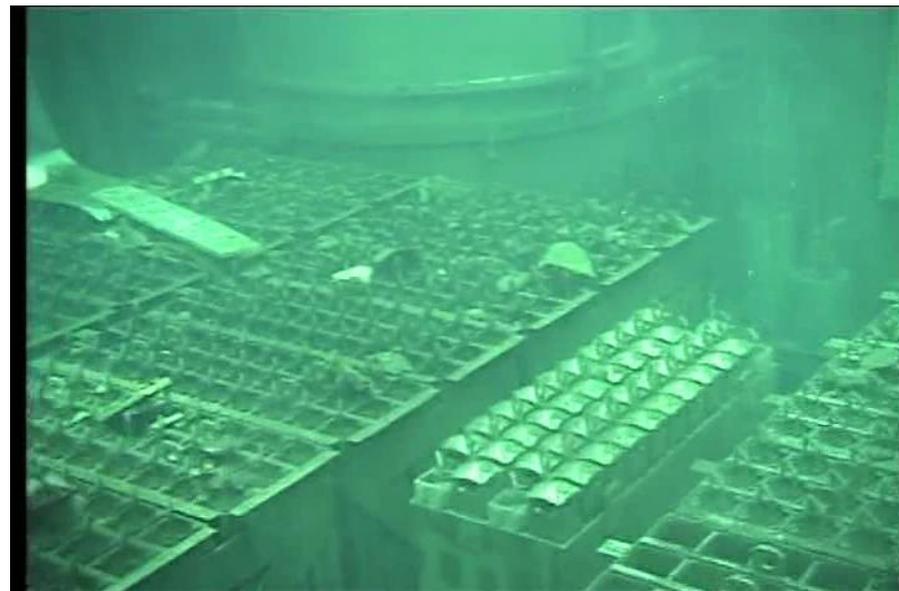
4号機のSFP水中の状態

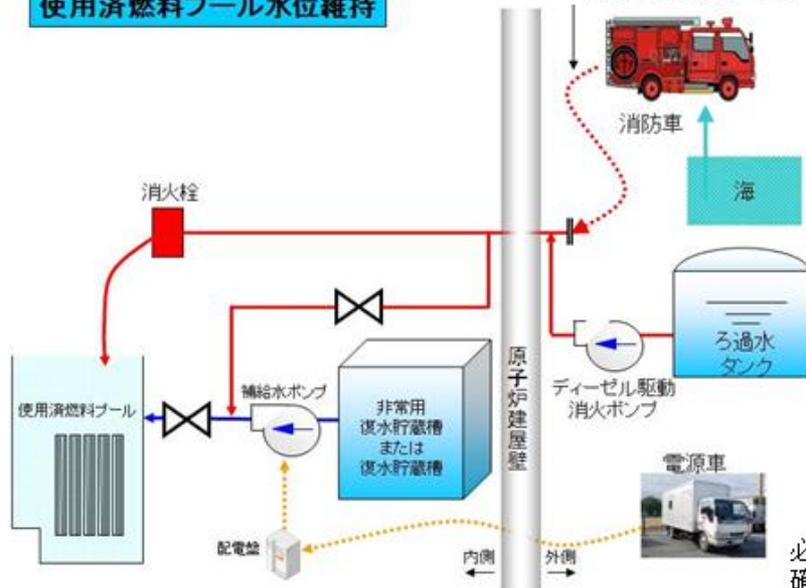
補給水ポンプ、消防車等による  
使用済燃料プールへの注水方法(BWR:柏崎刈羽)

(優先順位1) 補給水系

(優先順位2) 代替注水

- ・代替注水方法の選択
- ディーゼル駆動消火ポンプ(淡水)
  - 消防車(海水)

必要容量:約1m<sup>3</sup>/h  
確保能力:約60m<sup>3</sup>/hを計3台  
(原子炉注水用と同一車)

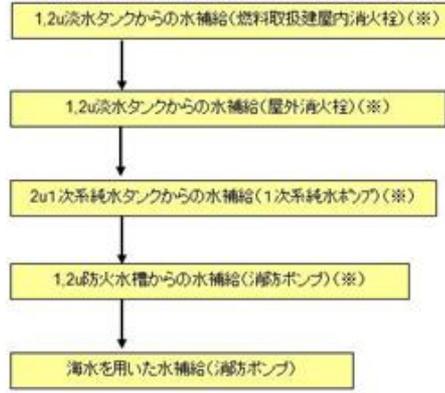
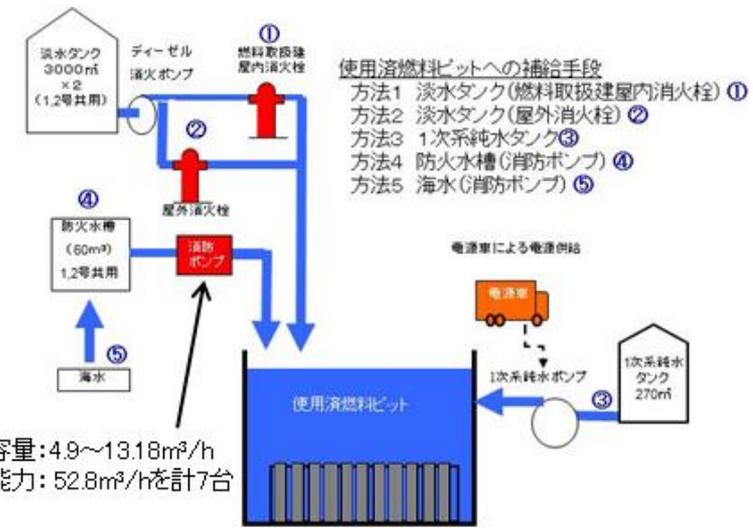
ディーゼル消火ポンプ、消防ポンプ等による  
使用済燃料ピットへの注水方法(PWR:美浜)

※タンクの損壊または流出等により、水源が使用できない場合は次の水源を使用する。
