事業報告 排水機分解整備工事

新潟地域振興局新津農業振興部

国営造成施設県管理事業（新津郷地区）大秋排水機場6号ポンプ分解整備工事

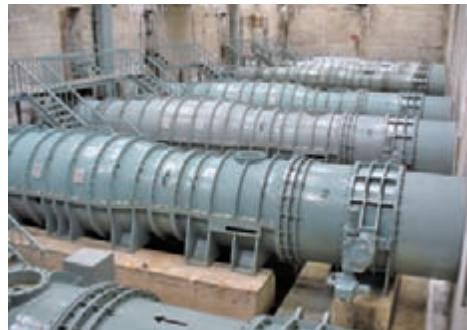
大秋排水機場 ポンプ室

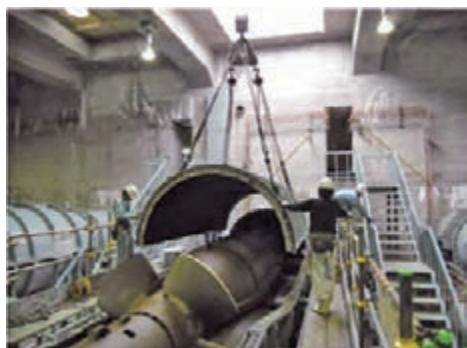
ポンプケーシング解体

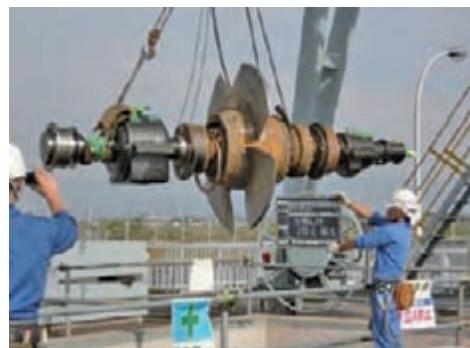
ポンプ回転体 搬出

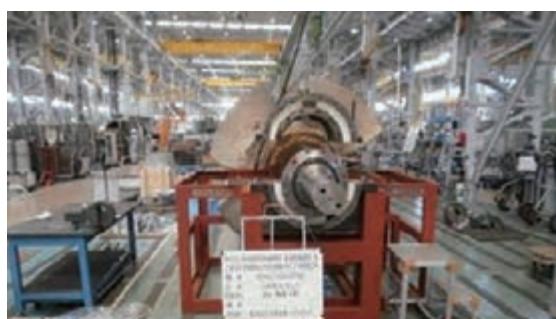
工場内での分解作業

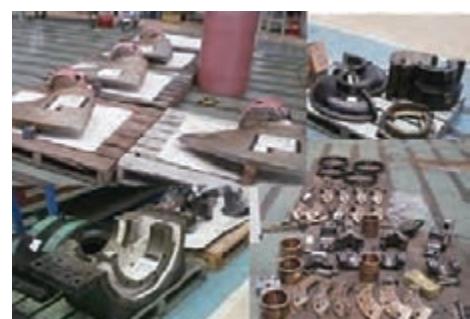
分解されたポンプ部品

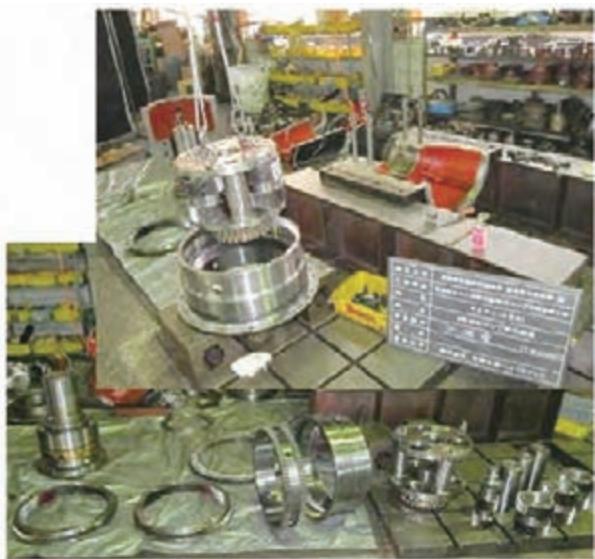
機器を減速ギアの1枚1枚、バラバラの部品単位で検査を行ない、再使用に耐えられるかどうかチェックしました。

分解された減速機歯車

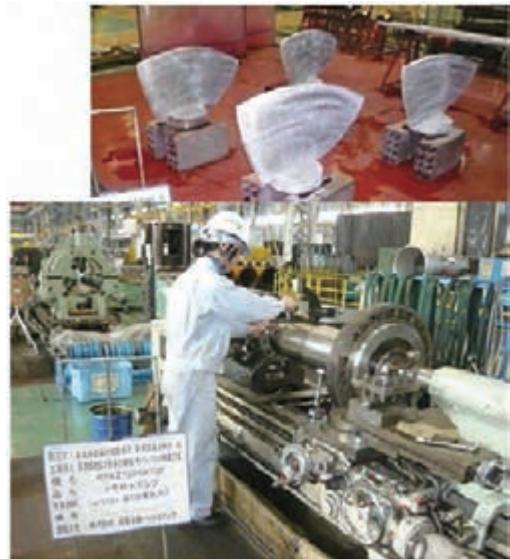
細部にわたる入念なチェック

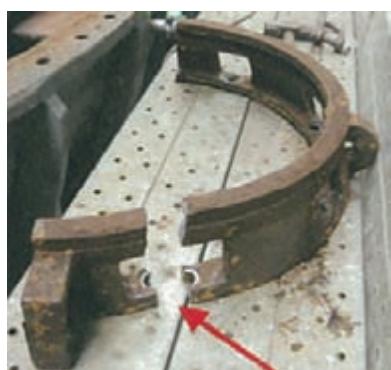
ケーシングカバーの一部が割れていたので、新たに作り直しました。

ケーシングカバー割れ

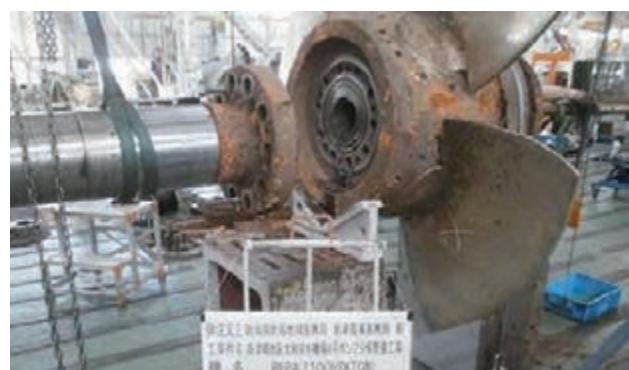
またプロペラシャフトとプロペラ取付部が鋸びて穴が空いていたので、鋸を落とし、穴を塞いで再度使用することとしました。

鋸びたプロペラ部分
