草原化の砂丘から教えられた砂丘再生への道筋

[] 写真が示す鳥取砂丘の変遷

植林当初（1959年）から現在（2001年）までの砂丘を写真で比較する
写真から見えるもの！そして「砂丘が語る」変わり行く鳥取砂丘の姿！

鳥取大学名誉教授 竹内芳親

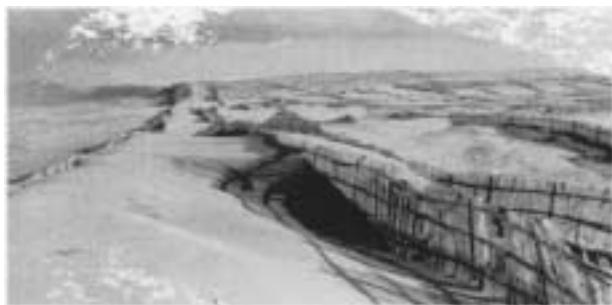
写真1. 1959年？撮影（昭和34年竹内撮影）

第一砂丘列への植林準備として防砂垣(堆砂垣・静砂垣)の設置状況。(写真2の矢印付近から撮影)稜線より海側に3列の堆砂垣(海側の高さ1mの堆砂垣はほぼ砂で埋まる)

内側の升目状に見える囲いが静砂垣(高さ50cmの竹簾)でこの升目に黒松等の樹木苗を植林する。

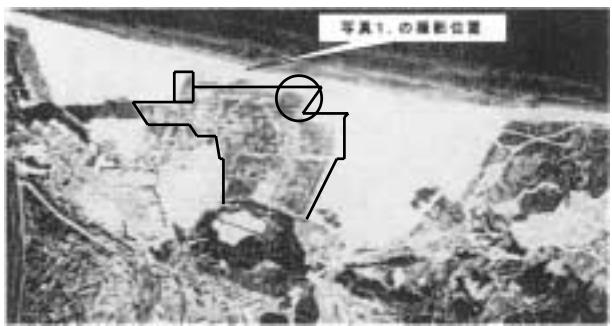
写真2. 1969年？撮影（昭和44年）

植林後約10年が経過した防風林の生育状況。

注：写真1から2年後には防風林帯の背後にある天然記念物としての砂丘に影響が出始めていた。鳥取砂丘調査報告書(第一集)昭和36年度(1961年)(鳥取県教育委員会)は「鳥取砂丘を文化財、観光資源として保護する」ことの重要性が論じられ、植林除去が提言されている。

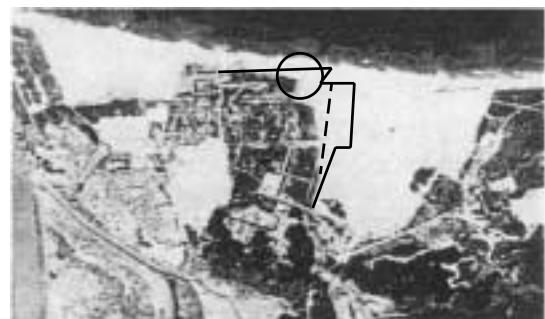
写真3. 1973年撮影（昭和48年）
(第一回植林除去：1972～1974年)

鳥取砂丘調査報告書(第一集)の提言を受け写真3の1年前に植林除去が実施された。

(写真2と写真3を比較すると植林除去の様子が見える)

しかし、この植林を除去した頃から急速に砂丘の草原化現象が始まったことも忘れてはならないこと柄である。

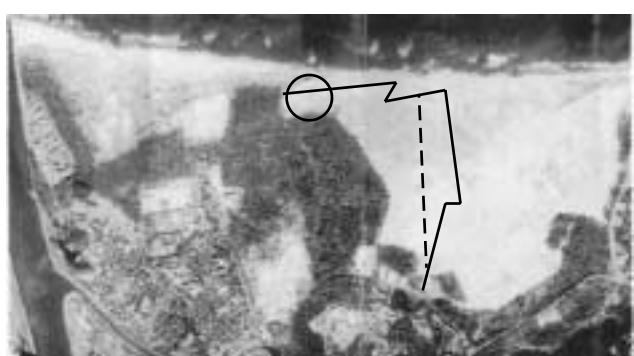
写真4. 2001年撮影（平成13年）

平成13年に撮影された鳥取砂丘の航空写真である。

この写真4と写真3を見比べると写真中央

部の植林面積が狭くなっている。これは、第二回目の植林除去（1982、1983年）が実施されたためである。この写真から第一回の植林除去効果が見える。写真からは区別が付かないが第二回目の植林が除去された場所もある。

植林除去から約20年が経過し砂丘復元の様子が現れている。しかし植林によって形成された防風林帯の影響が砂丘全体に広がっている様子が見える。

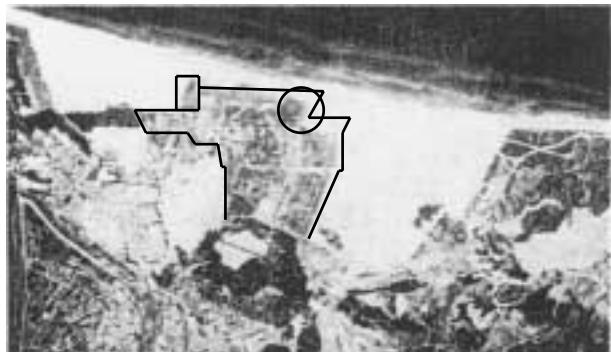
写真5 . 1969年撮影（昭和44年）

植林後約10年が経過した樹木の生育状況が見える。

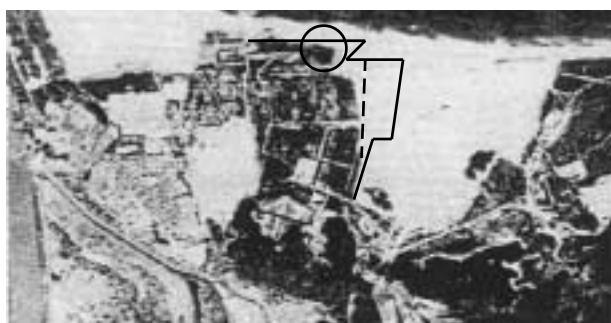
写真6 . 1973年撮影（昭和48年）
(第一回植林除去 : 1972、1974年)

写真5と写真6を比較すると植林除去の様子が見る。

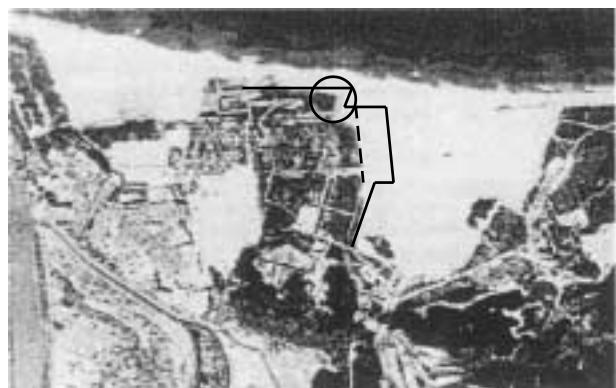
写真7 . 1978年撮影（昭和53年）

植林除去から5年が経過した写真。（植林除去地の雑草の繁茂が激しくなり除草の問題が起きてきた時期である）

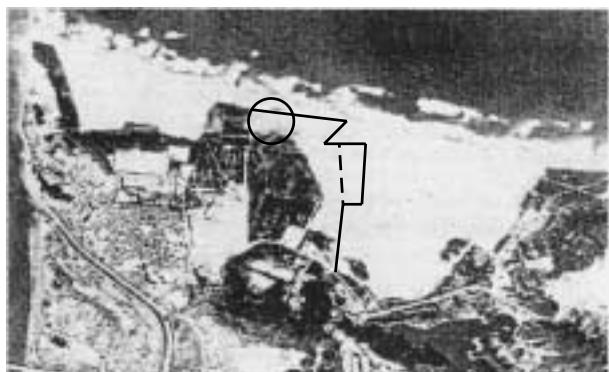
写真8 . 1983年撮影（昭和58年）
(第二回植林除去 : 1982~1983年)

第一回植林除去から10年後に第二回目の植林除去が実施された。

植林除去後1年が経過した写真。（第一砂丘列の背後部分に雑草の繁茂の様子がこの写真からも見える）

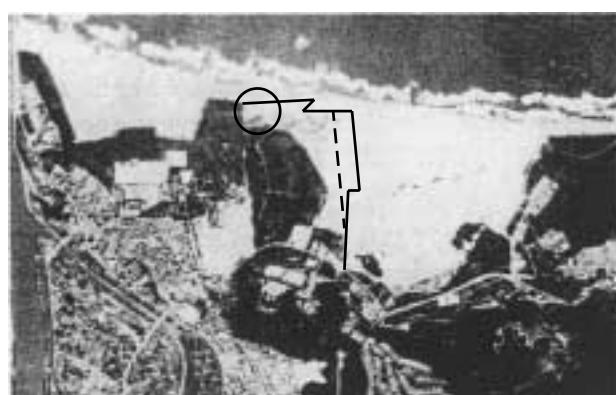
写真9 . 1988年撮影（昭和63年）

第一回植林除去から15年後に第二回目の植林が除去された。

第二回目の植林除去後6年が経過した写真である。(第一砂丘列の背後部分に雑草の繁茂の様子が見える)

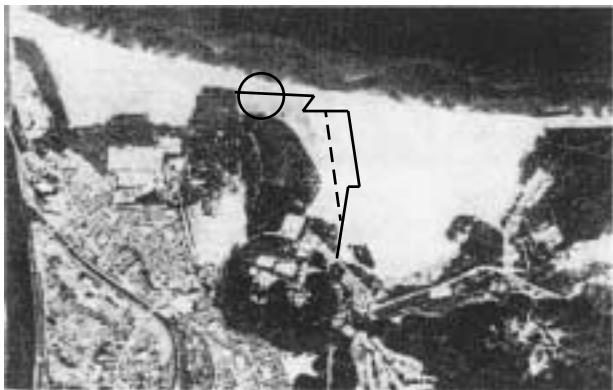
写真10. 1993年撮影(平成5年)

第一回植林除去から20年、第二回目の植林除去から11年が経過した写真である。(第一砂丘列の背後部分に雑草の繁茂の様子が見える)

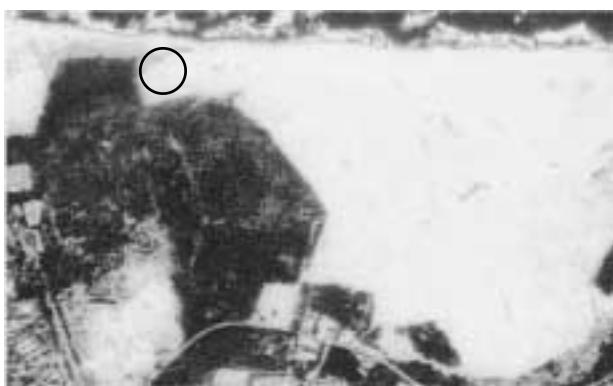
写真11. 1996年9月28日撮影(平成8年)

第一回植林除去から23年、第二回目の植林除去から14年が経過した写真である。

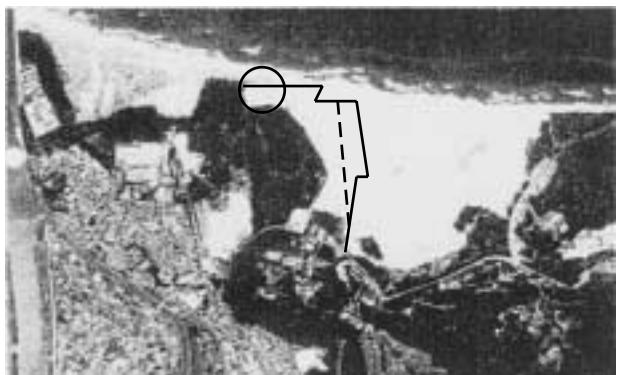
写真12. 1998年(平成10年)

第一回植林除去から25年、第二回目の植林除去から16年が経過した写真である

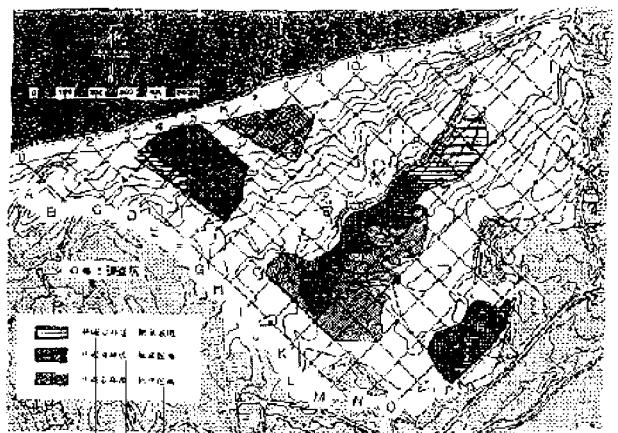
写真13. 除草の年次別実績図
(平成3、4、5年の実績)

1991年(平成3年)除草区域
1992年除草区域
1993年除草区域

草原化した砂丘を取り戻すための除草作業が実施されている。

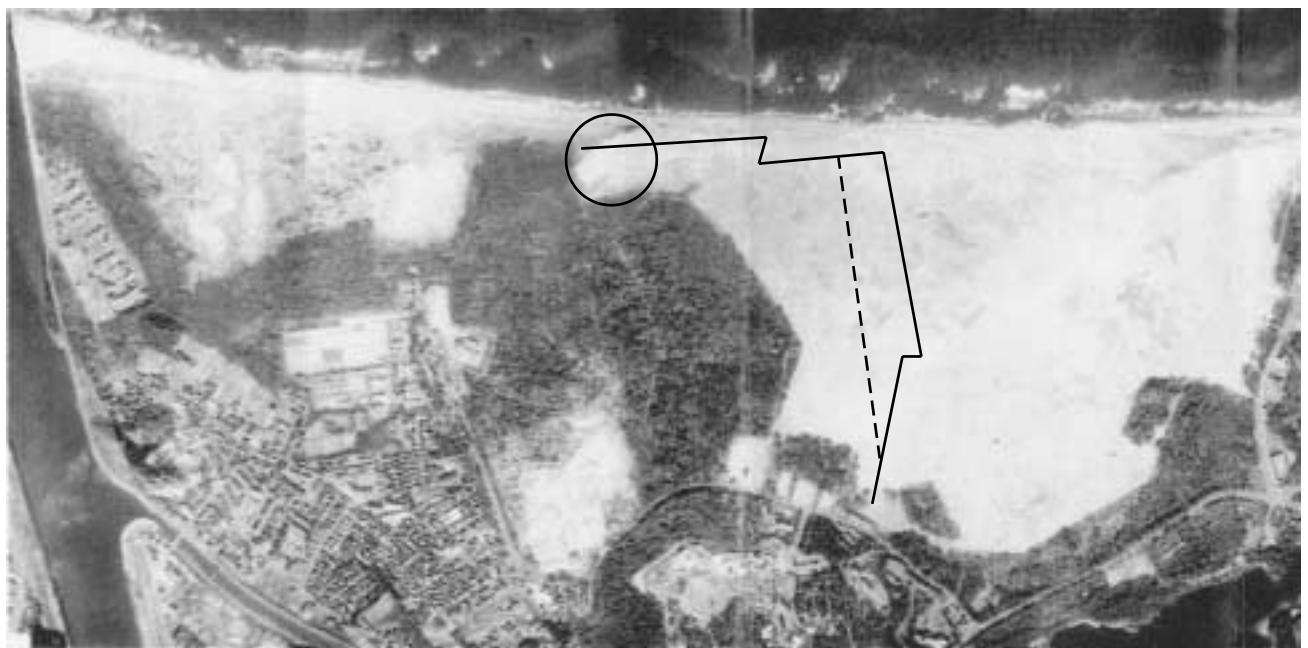
写真14 . 2001年10月15日撮影(平成13年)

平成13年10月撮影の航空写真である。

この写真からは鳥取砂丘に関するいろいろな事柄が読みとれる。

第一砂丘列への砂防垣の設置、植林、防風林の生育状況、植林の除去、植林除去後に繁茂した砂丘草原化の主謀者である雑草の繁茂、そして雑草の除去、砂の移動等々が複雑に関連する様子が見える。

砂丘は昔のような「美しい砂丘」に戻りつつある。（写真14の印）これが「草原化した砂丘から教えられた」出来ごとである。

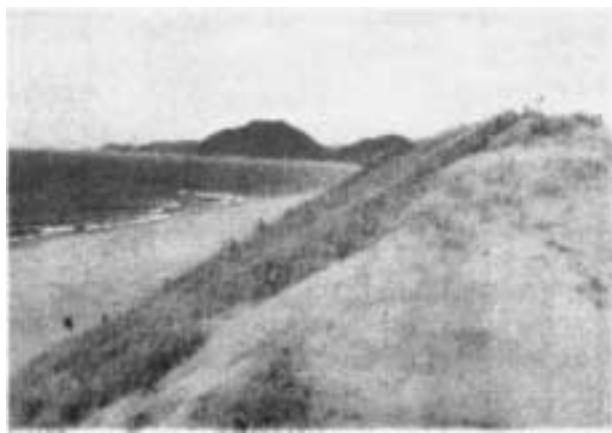
写真15 . 1991年10月撮影(第一砂丘列海側)

写真16は陸側から見た第一砂丘列で自然で美しい砂丘が見える。しかし、海側の砂丘壁は写真15が示すように雑草に覆い尽くされている。これでは海岸から砂丘列を越えて内側

への砂の移動は出来ない。

鳥取砂丘の砂供給量が少なくなった理由として直接的には千代川河口の改修工事が考えられている。しかし海側砂丘壁の草原化も間接的に大きく影響している。

内側への砂供給の観点からも海側砂丘壁の除草が急がれる。
