福島第一原子力発電所第 1 ～ 4 号機に対する  
「中期的安全確保の考え方」に基づく施設運営計画に  
係る報告書（その 1）（改訂 2）についての説明資料

平成 23 年 12 月

東京電力株式会社

原子炉圧力容器への窒素封入に  
ついて

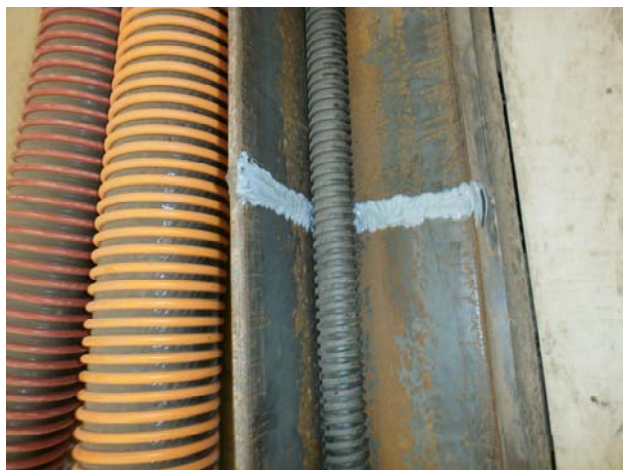
R03ジャバラハウス

- 他設備の堰についての健全性に関する点検(12/5)
  - ・コーキング部位の手入れ
  - ・床面の微小ヒビ確認(至近のエポキシ塗装による補修)

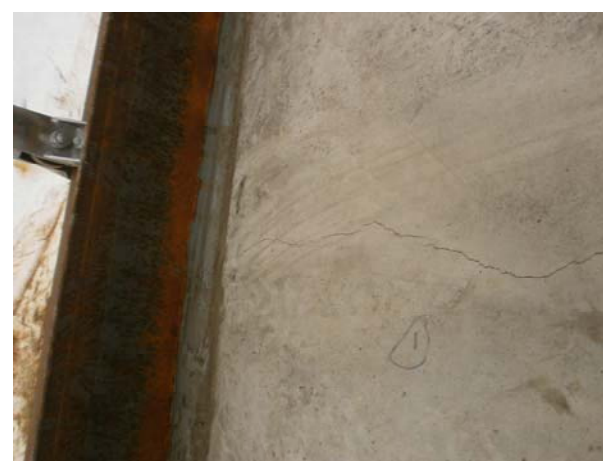
R02ジャバラハウス床面(補修済み)

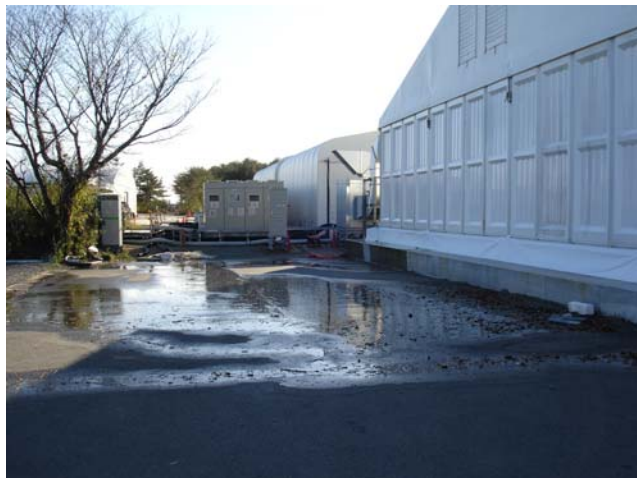
# (参考)排水溝への漏えい量評価

- ①現場観察: 約1L/min (10秒で約180mL)
- ②計算(ベルヌーイ式): 約0.8L/min (幅1 × 高さ40mmスリット)
- ③試験: 約0.125L/min (水深5cm、幅2 × 20mmスリット)

計算:  $15 \times 10 \times 1/2 \times 1\text{mm} = 75\text{L}$

- ①漏えい確認11:30～土のう設置15:30=約240min
  - ②水たまりは系外へ出ず、水たまり形成までの時間=約75min
  - ③U字溝への土のう設置=約10min
  - ④き裂周り土のう完成=約10min
- ・U字溝流入～土のう設置まで(漏えい時間)= $240 - (75 + 10 + 10) = 145\text{min}$
- ・排水路への総漏えい量は、流出速度を保守的に1L/minとし、  
 $V = 1\text{L/min} \times 145\text{min} = 145\text{L} \rightarrow \text{【約150L】}$
