## ウ 平地区

## エ 小名浜地区

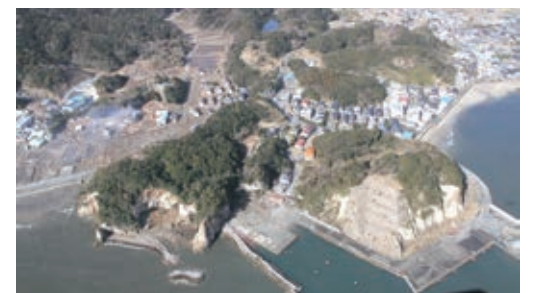
写真2-25 富神崎を境に北側で被害の少ない沼ノ内、南側は大きな被害に遭った薄磯  
[3月12日 福島県消防防災航空隊提供]

地区の中央を流れる弁天川は流域面積こそ小さいものの、直接津波が溯上して溢れ、流域の家屋を浸水した。沼ノ内字浜街では4.92mの高さで津波が記録された。沼ノ内港は被害を受けたものの、山を隔てた沼ノ内集落は背後に富神崎が控えていたことから、南東からの大きな津波を直接受けることはなかった。(写真2-25、図2-15、21)

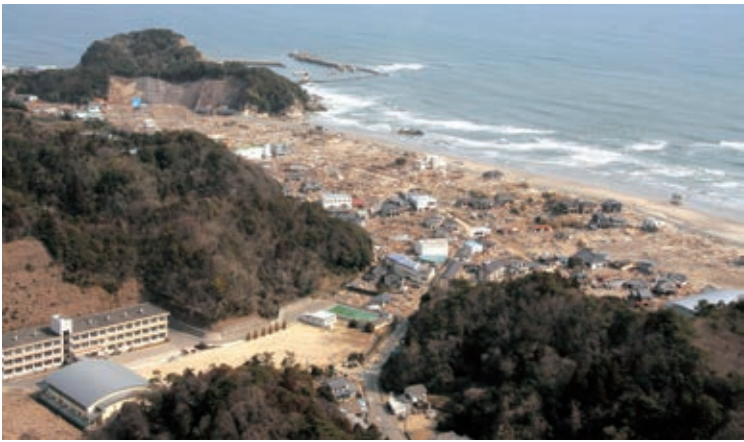
写真2-26 壊滅的な被害を受けた薄磯集落  
密集していた家屋が跡形もない。写真左手前の豊間小学校は奥まった地形に位置し、難を逃れた。〔3月12日 福島県消防防災航空隊提供〕

唯一、集落の最も奥に位置していた豊間小学校の校舎はかろうじて難を逃れた。(写真2-26)

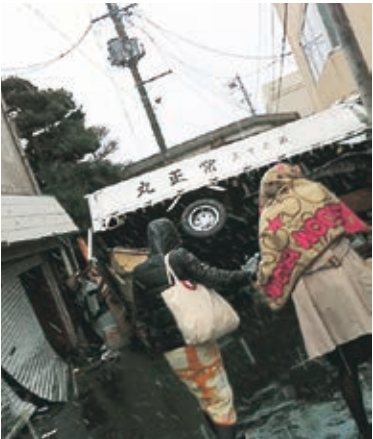
写真2-29 道路に横転した自動車を避けながら避難する住民（江名）  
〔3月11日夕方 伊藤方美氏提供〕

中之作字須賀で5.07m、江名字江ノ浦で6.81mの高さで津波が襲った。(写真2-29、図2-15、22)

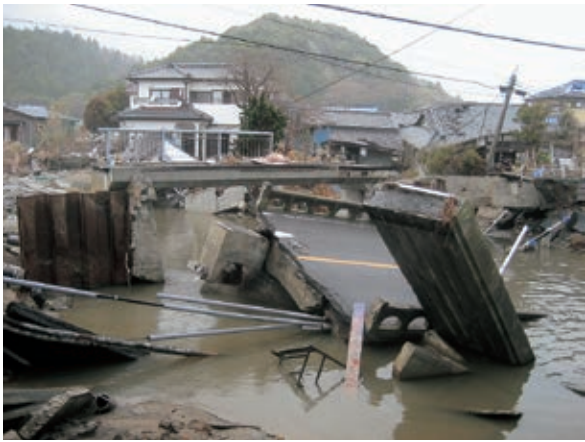
写真2-30 大平川を溯上した津波は大平橋を破壊  
〔4月23日 いわき市撮影〕

永崎海水浴場を控え、景観に配慮した緩い階段状の海岸堤防を乗り越えて、津波は堤防内側の集落になだれ込んだ。さらに集落が堤防沿いの主要地方道小名浜―四倉線から低い位置にあり、加えて集落の中を流れる天神前川と大平川が津波を呼び込んだことから、狭い範囲で集落は二方からの津波に襲われることになった。(写真2-30、図2-23)

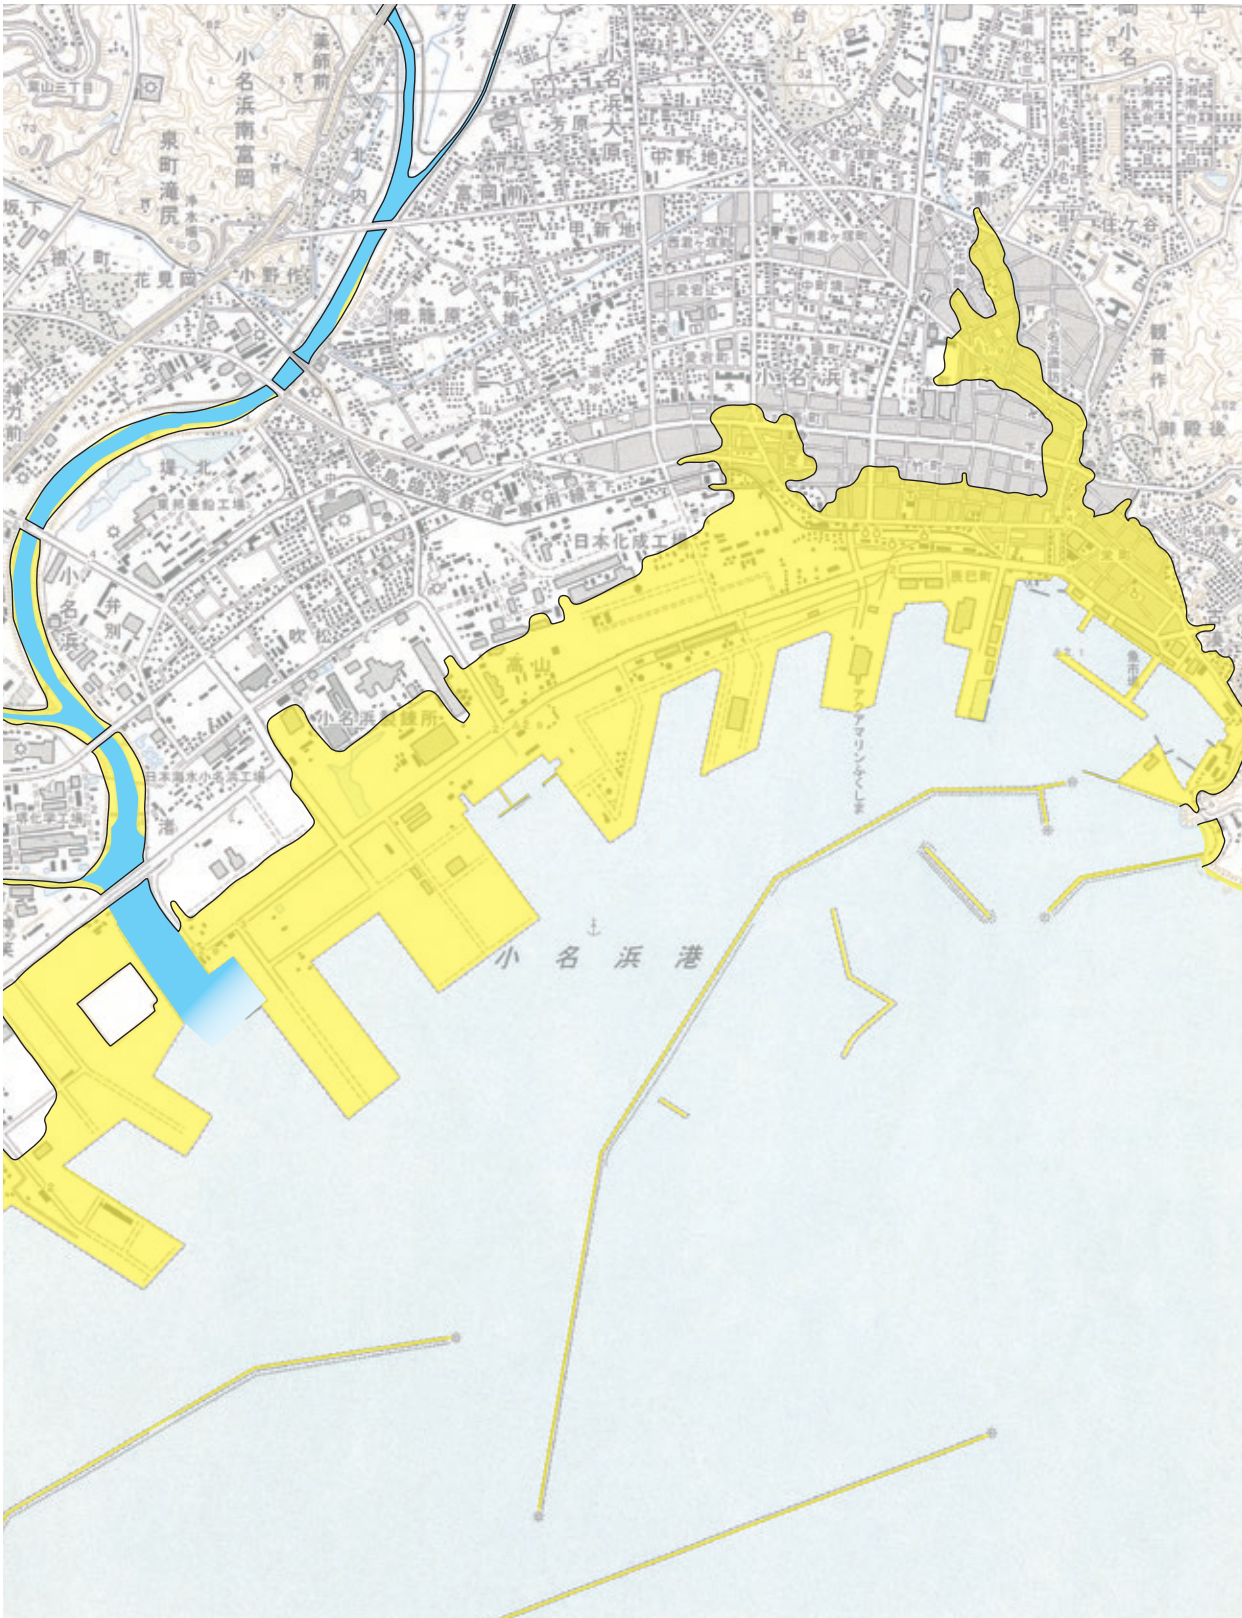
図2-24 小名浜地区〔小名浜〕の津波到達範囲の概況図③ 〔1：25,000地形図〈原寸×0.92〉 小名浜（平成18年更新） 国土地理院発行〕

〈小名浜〉  
<sup>おなばまこう</sup>  
小名浜港は南に向いた港であり、南東方向からの津波をまともに受ける恰好になったが、防波堤が幾重にも配置されているため、津波の速度や強さが弱められた。それでも複数の防波堤にぶつかった波は回転しながら直接「いわき・ら・ら・ミュウ」や「アクアマリンふくしま」などの沿岸の建物を襲い、大きな被害を出した。(写真2-32、図2-24) 津波は小名浜港の各埠頭を越え、その奥の工場地帯の一部も飲み込んだ。

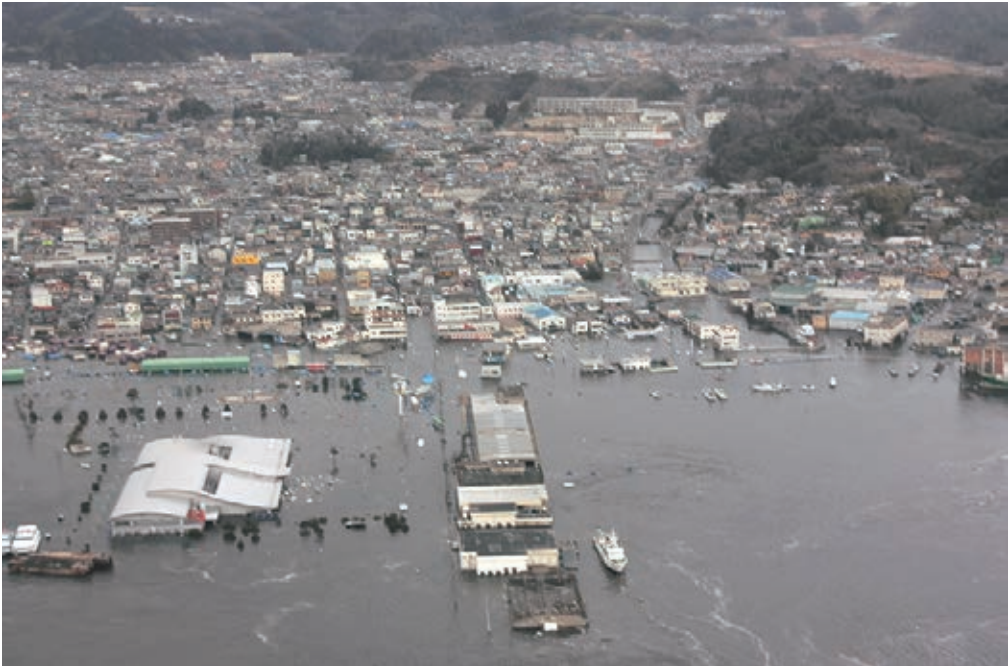
写真2-33 小名浜市街へ浸水する津波 〔3月11日午後3時50分ごろ 福島県消防防災航空隊提供〕

その一方でこれら建物が盾となって、市街地に流入した波の勢いは弱められ建物の大きな被害とはならなかった。しかし、低地に密集した市街地の公共施設や商店、事務所、一般家屋などに広く浸水の影響を与えた。(写真2-33)

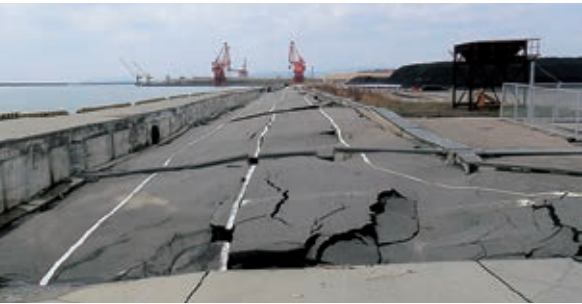
写真2-34 小名浜港5・6号埠頭先端の道路陥没  
〔4月 常磐共同火力株式会社提供〕

各埠頭では施設の損壊や関連道路、バース（岸壁）の亀裂・陥没などの被害が生じ、海上物流の機能が麻痺した。(写真2-34)

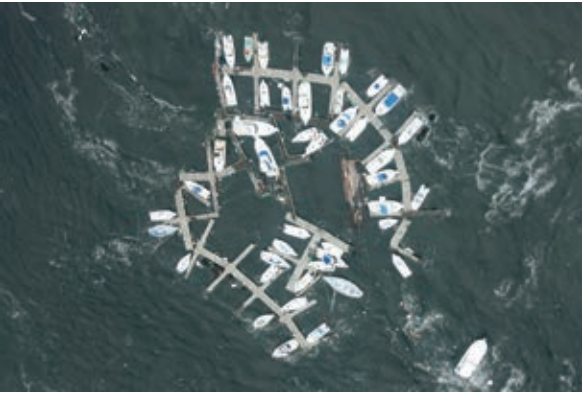
写真2-35 いわきサンマリーナに係留されていたヨット群を襲う津波  
〔3月11日午後3時50分ごろ 福島県消防防災航空隊提供〕

泉町下川では剣岬つるぎみさきが海に突き出ているため、岬に南方から押し寄せた津波がぶつかり岬北側の工業団地の奥までは津波が来なかったが、それでも大剣埠頭や藤原埠頭では被害が生じた。壊滅的な被害を受けたのは南側に位置する「いわきサンマリーナ」であった。栈橋などの施設は破壊され、約150艇の係留ヨットも津波によって流された。

泉町下川字大畑おおはたにおける津波の高さは6.69mを記録した。(写真2-35、図2-15、25)

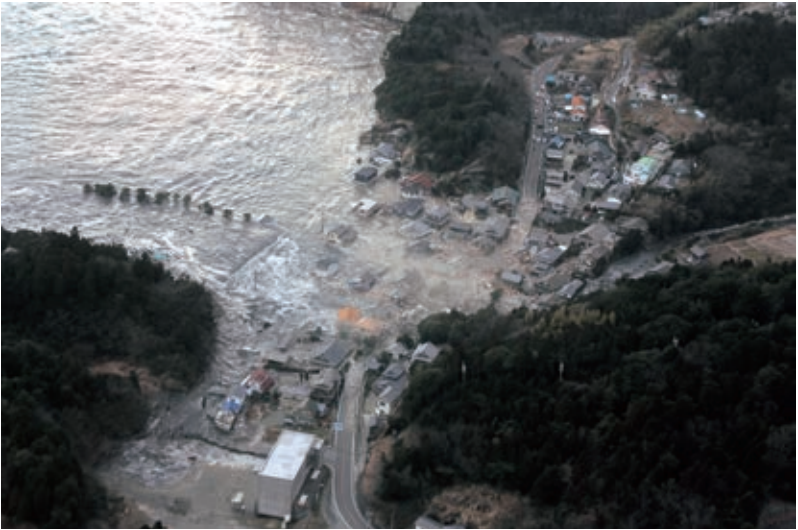
写真2-36 漁港から奥へ、県道を越える津波  
〔3月11日午後3時45分ごろ 福島県消防防災航空隊提供〕

漁業施設と集落が被害を受け、津波の高さは小浜町渚で7.1mに達した。(写真2-36、図2-15、26)
