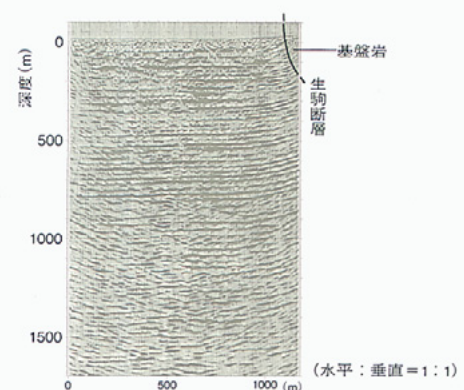
図2・33 - 生駒山地西縁 Line 1 の深度断面図
