## P35. 2014年長野県北部地震による地表地震断層

Surface Rapture Associated with the 2014 Nagano-ken Hokubu Earthquake

○小俣雅志 ((株)クレアリア), 郡谷順英, 渋谷典幸 ((株)クレアリア・現(株)パスコ)

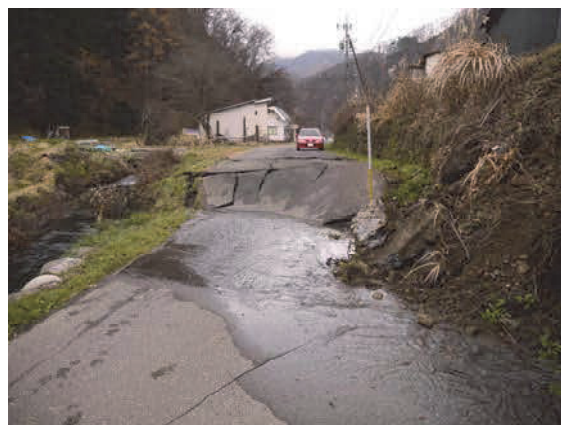
図-2 城山地点の地表地震断層

城山地点では、道路舗装面を東上がり88cmの鉛直変位(図-1)、左横ずれ約40cmの地表地震断層が出現した(図-2)。今回の地震で生じた最大の上下変位量を示す。地表地震断層は北東-南西方向に直線的に連続しており、北東方向は水路を挟んで水田から城山の北西側山麓へ、南西方向は松川が形成した扇状地性の段丘面上に変位が連続している。南に向かうに従って変位量が小さくなり、松川沿いの道路舗装面では67cmの鉛直変位(図-3)、左横ずれ約50cmの変位量となる。

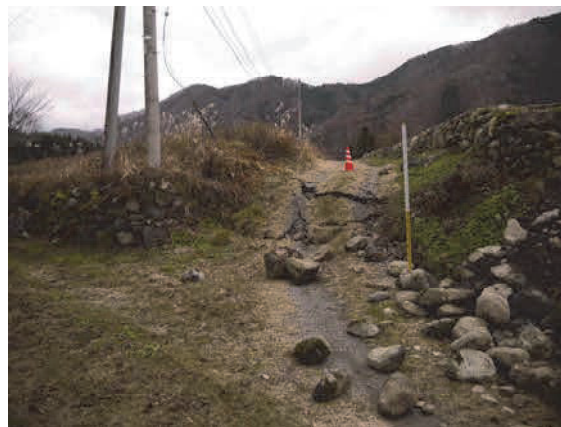
図-4 大出地点 逆向き崖を成長させる変状

大出地点は既往の活断層図で松川の扇状地性段丘面上に東上がりの逆向き崖として断層変位地形が記載されている地点<sup>3)5)</sup>である。今回の地震ではこの逆向き崖を成長させるように東上がりの変位が生じた(図-4)。

地表地震断層の出現位置は、これまで断層変位地形と考えていた崖と良く一致している。この地表地震断層の南方延長は大出集落に連続する。変位の東側耕作地および大出集落内では副次的な断層によるものと考えられる地表変位が複数出現するのが確認され、複雑な分布をする。その中で主たる地表地震断層は国道 406 号を横断して明瞭な東上りの変位を生じた(図-5)。断面測量の結果鉛直変位量は 35cm (図-6)、横ずれはほとんど確認できない。城山地点から比較すると変位量はかなり小さくなる。南方へ向かってさらに変位量を減ずる。

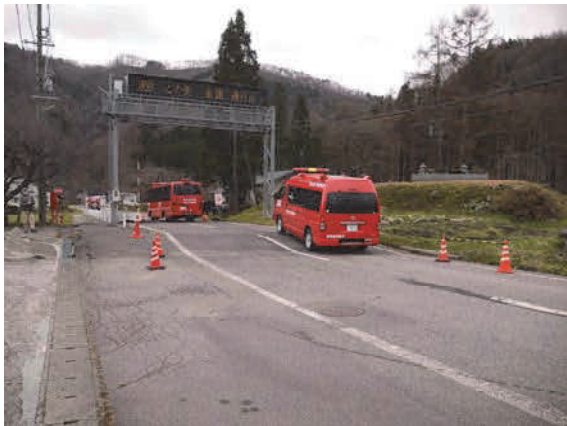
図-5 大出地点 国道 406 号に生じた断層変位

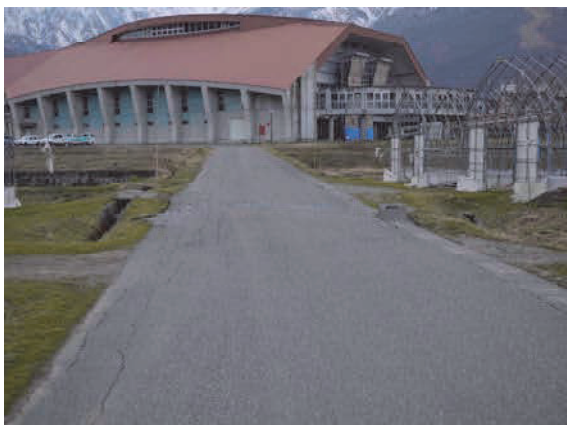
図-7 体育館ウイング 21 地点 地表変位

北方から直線的に連続している地表地震断層は白馬村体育館ウイング 21 南方で、ほとんど確認できなくなり、舗装路面のクラックと U 字溝の短縮変形が見える程度になる。体育館東側道路での断面測量の結果、鉛直変位は 16cm であり、舗装路面の小さなクラックの割には鉛直変位量が認められる結果となった。
