付属 写真資料

図1 2011年3月11日14:46の本震計測震度と写真位置図

Fig. 1 Map of seismic intensity [JMA scale] of the main-shock on March 11, 2011 with photo locations.

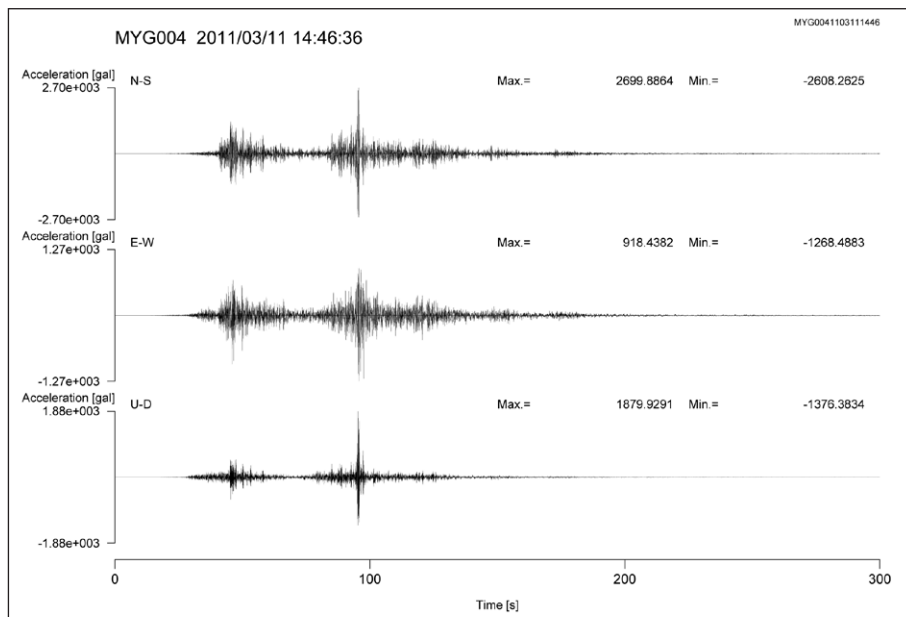
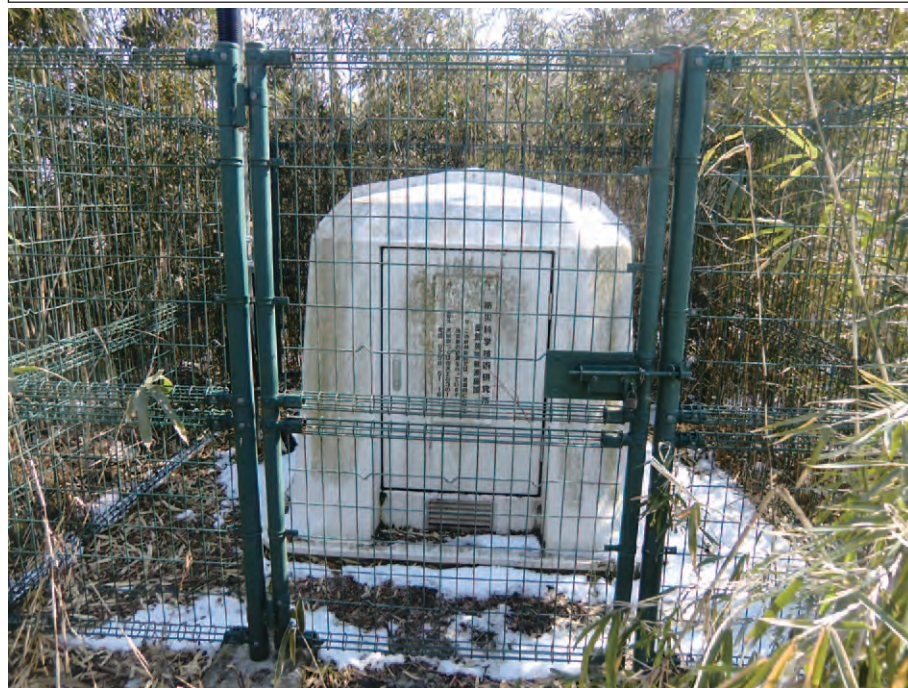
図3 最大震度7を観測したK-NET 築館 (MYG004, 宮城県栗原市築館高田) の2011年3月11日14:46:36の強震記録と観測点外観 [撮影: 2011年3月19日]

Fig. 3 The maximum seismic intensity seven by the JMA seismic intensity scale recorded at K-NET Tsukidate station [MYG004, Tsukidate-takada, Kurihara City, Miyagi Prefecture], and station on the outside [Taken on March 19, 2011].

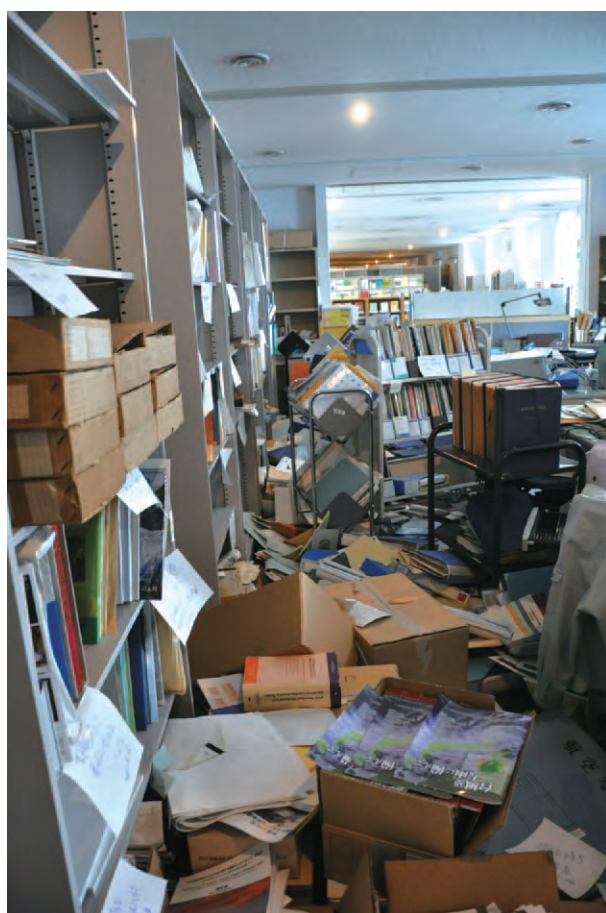
写真 2 地震により落下した蔵書資料 [撮影：2011 年 3 月 11 日 14:52]

Photo 2 Fallen books and documents by the earthquake [Taken on March 11, 2011 14:52 JST].

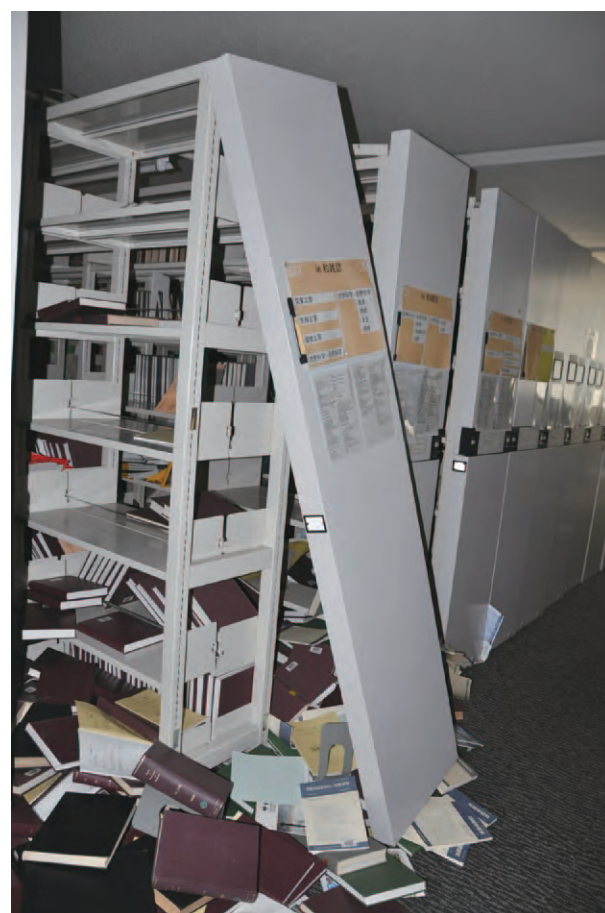
写真 3 地震により破損した電動書架と落下した蔵書資料 [撮影：2011 年 3 月 14 日]

Photo 3 Powered mobile shelving system damaged by the earthquake and fallen books and documents [Taken on March 14, 2011].

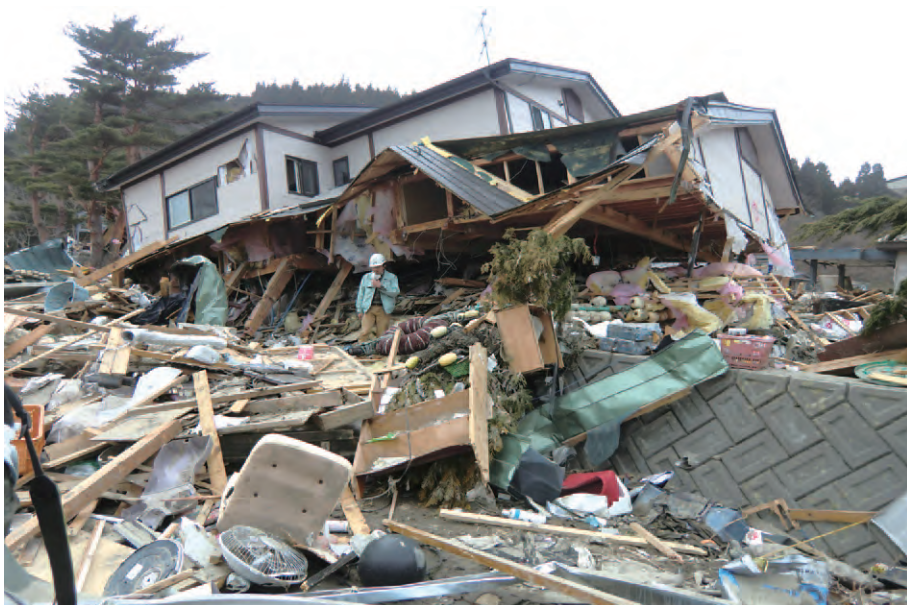
写真 4 地震観測点 K-NET 山田(IWT006, 岩手県下閉伊郡山田町大沢)の被災状況 [撮影：2011 年 3 月 20 日]

Photo 4 The quake-damaged earthquake observation station, K-NET Yamada (IWT006, Ohsawa, Yamada Town, Shimohei County, Iwate Prefecture) [Taken on March 20, 2011].

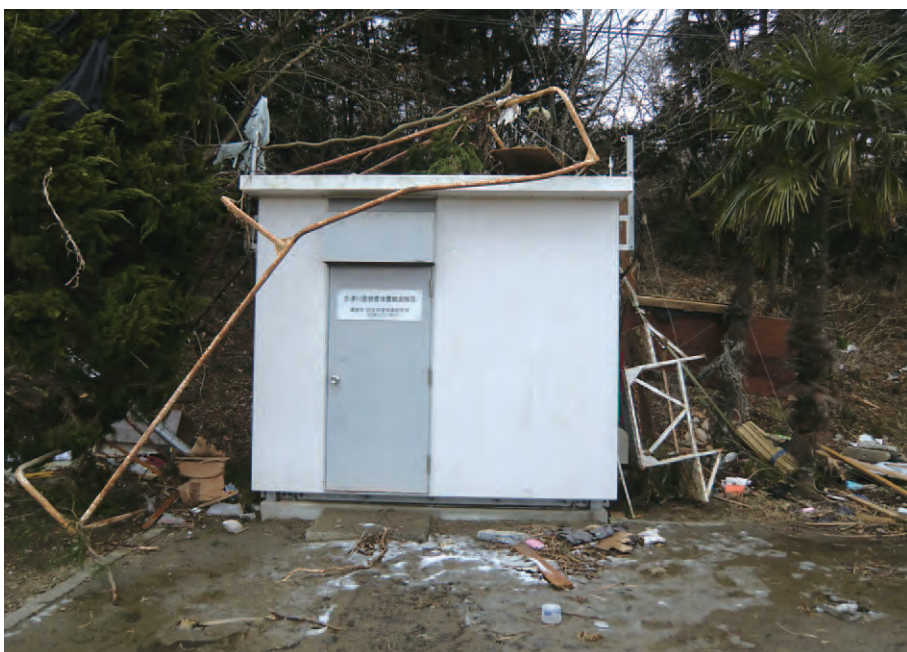
写真 5 地震観測点 Hi-net 志津川 (N.SZGH, 宮城県南三陸町志津川)の被災状況 [撮影：2011 年 3 月 19 日]

写真上：観測点正面，写真下：観測点裏手。正面は破損を免れた様に見えるが，裏手に回ると被害を受けていることが分かる。

Photo 5 Damaged seismic station, Hi-net Shizugawa (N.SZGH, Shizugawa, Minamisanriku Town, Miyagi Prefecture) [Taken on March 19, 2011].

Top: Front of the station, Bottom: Backside of the station. It seemed that the station did not damaged looked from the front view, but it actually damaged looked from the backside.

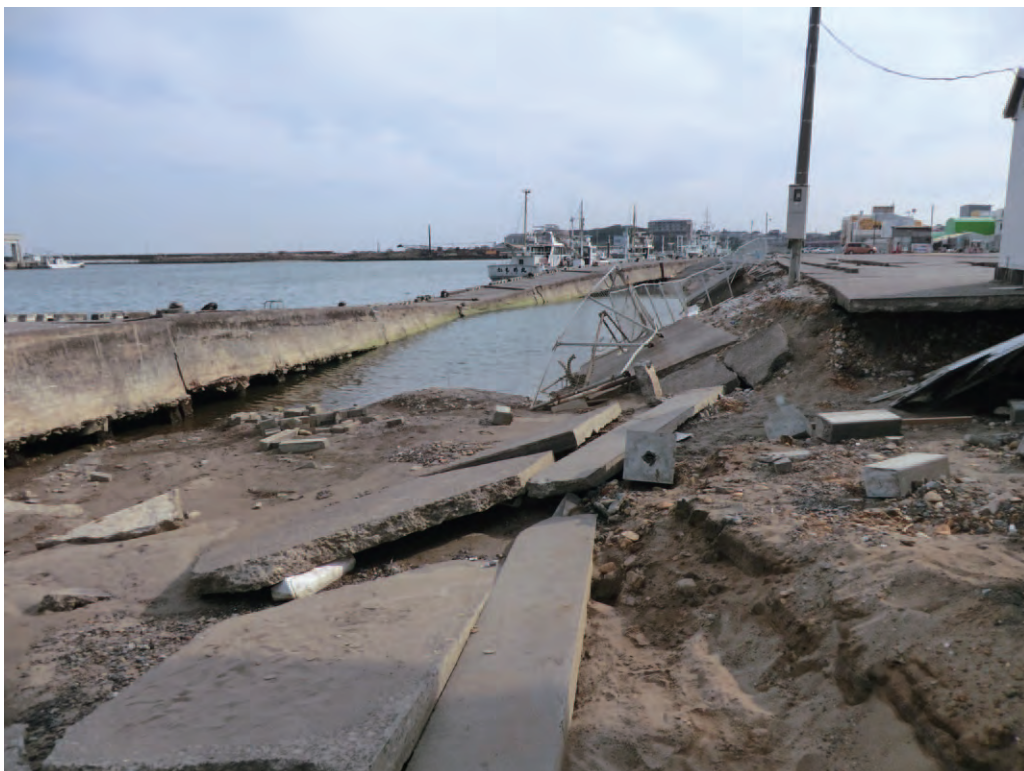
写真 7 茨城県ひたちなか市 那珂湊漁港の護岸の破壊と側方流動 [撮影：2011 年 4 月 7 日]

Photo 7 Nakaminato fishing port, Hitachinaka City, Ibaraki Prefecture. Seawall damage and lateral flow caused by the earthquake [Taken on April 8, 2011].

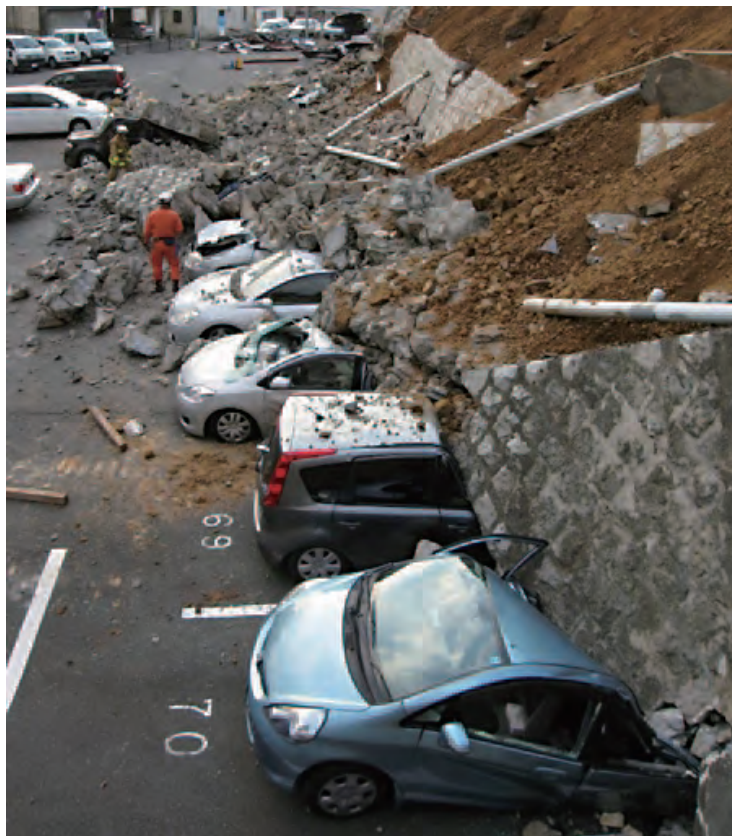
写真 8 茨城県水戸市宮町 2 丁目 地震により発生した水戸東照宮の土砂災害
[撮影：2011 年 3 月 11 日，提供：AFP PHOTO/ 時事通信]

Photo 8 Miyamachi, Mito City, Ibaraki Prefecture. A large retaining wall failed in Toshogu Shrine
[Taken on March 11, 2011. Photo credit: AFP PHOTO / Jiji Press].

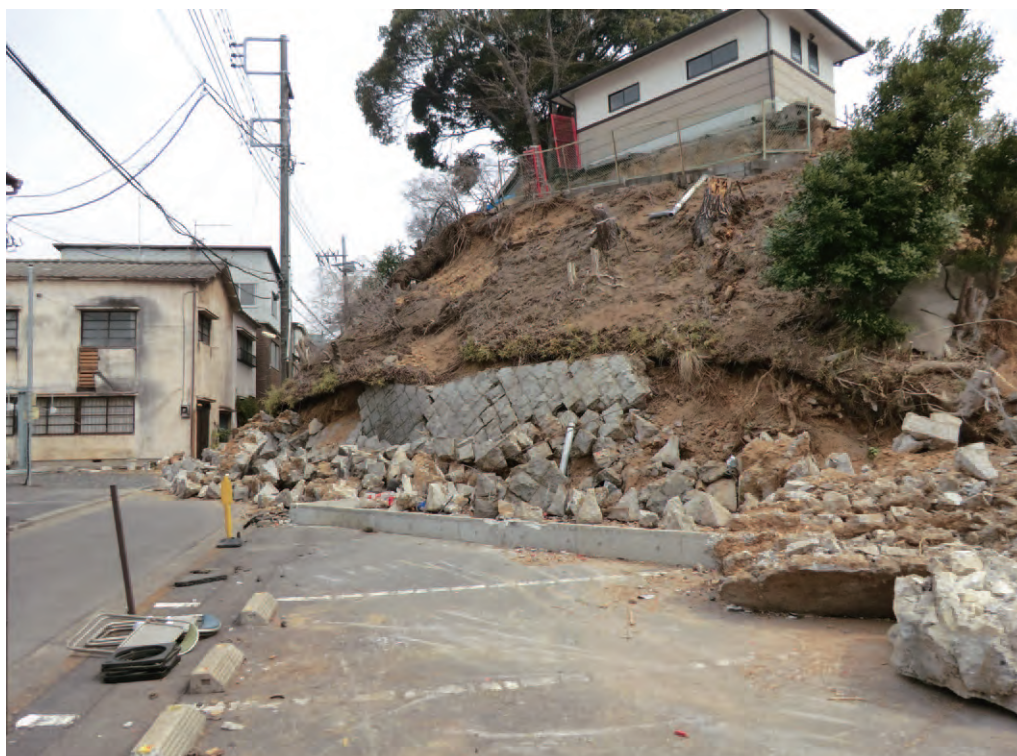
写真 9 茨城県水戸市宮町 2 丁目，地震により発生した水戸東照宮の土砂災害 2
[撮影：2011 年 4 月 7 日]

Photo 9 Miyamachi, Mito City, Ibaraki Prefecture. A large retaining wall failed in Toshogu Shrine
[Taken on April 7, 2011].

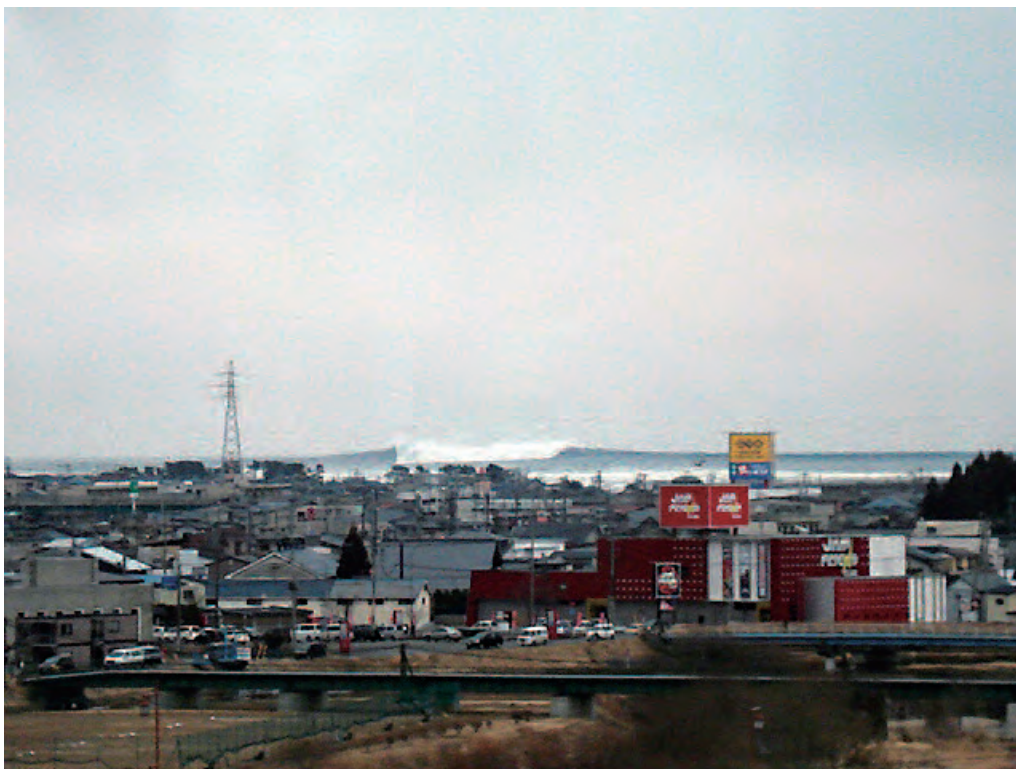
写真 10 岩手県久慈市 津波襲来時の様子 [撮影：2011 年 3 月 11 日 15:34，提供：岩手県(311 まるごとアーカイブス)]

Photo 10 Kuji City, Iwate Prefecture. Tsunami attacked Kuji City [Taken on 1 March 11, 2011 5:34 JST. Photo credit: Iwate Prefecture (311 Marugoto Archives Project)].

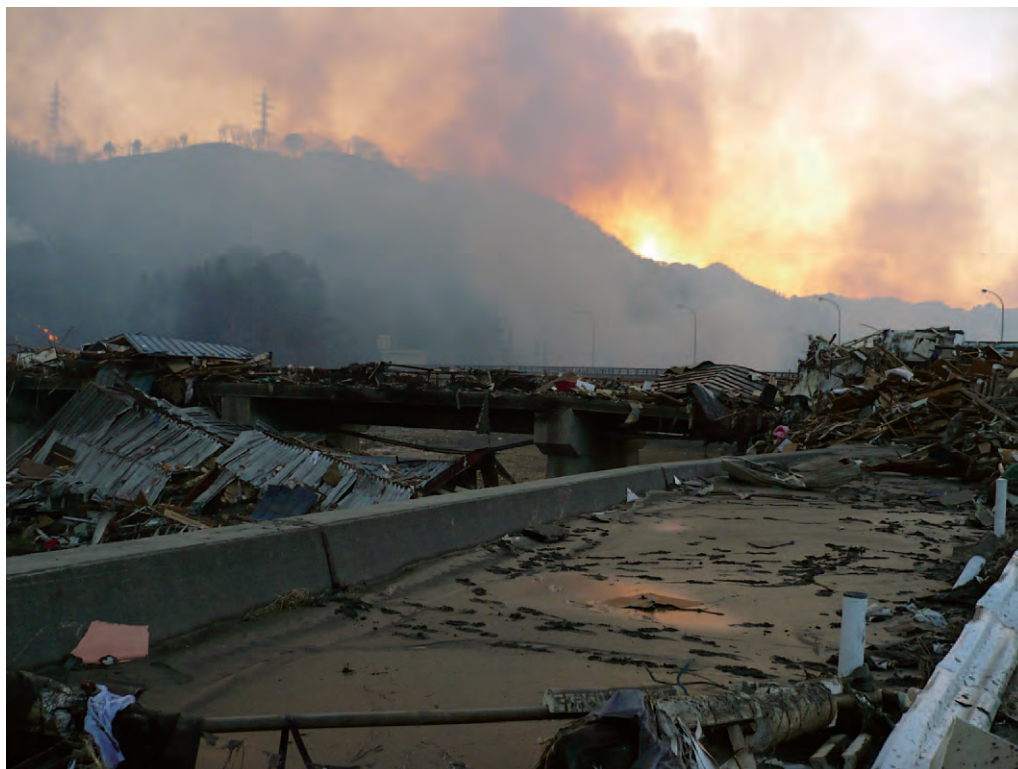
写真 11 岩手県大槌町小鉦川 河口付近 津波被災後の火災の様子 [撮影：2011 年 3 月 11 日 17:20，提供：岩手県(311 まるごとアーカイブス)]

Photo 11 Near the mouth of the Kozuchi river, Otsuchi Town, Iwate Prefecture. Fire broke out after Tsunami disaster [Taken on March 11, 2011 17:20 JST. Photo credit: Iwate Prefecture (311 Marugoto Archives Project)].

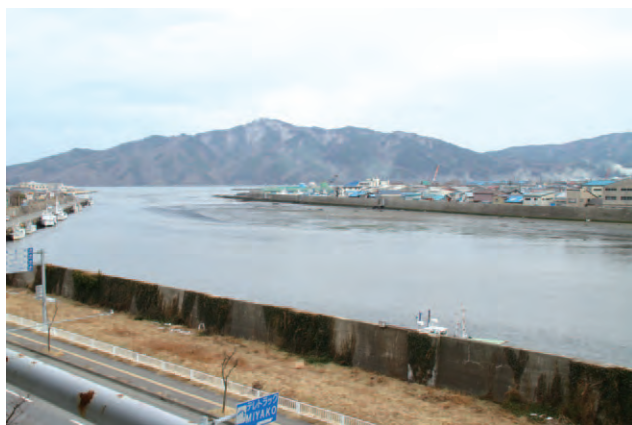
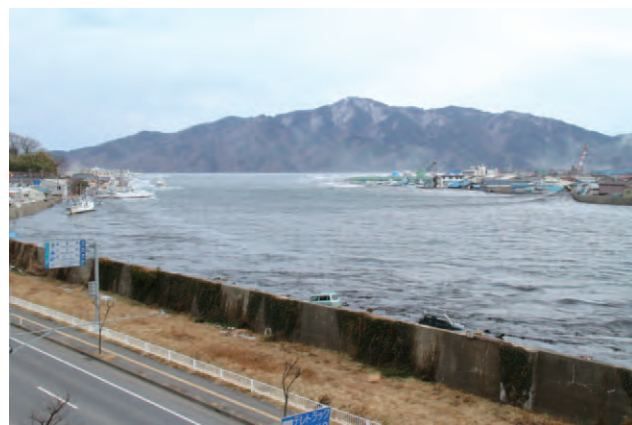
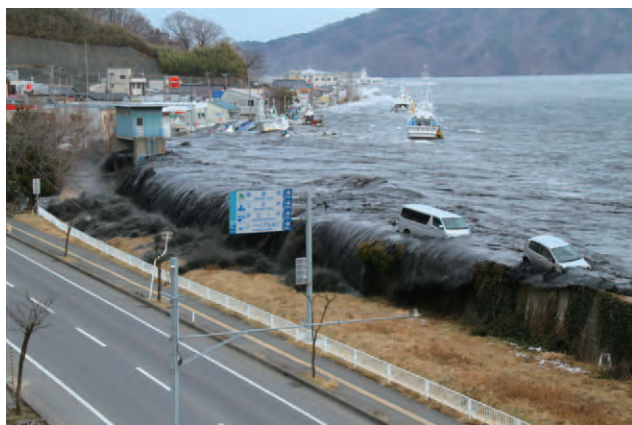
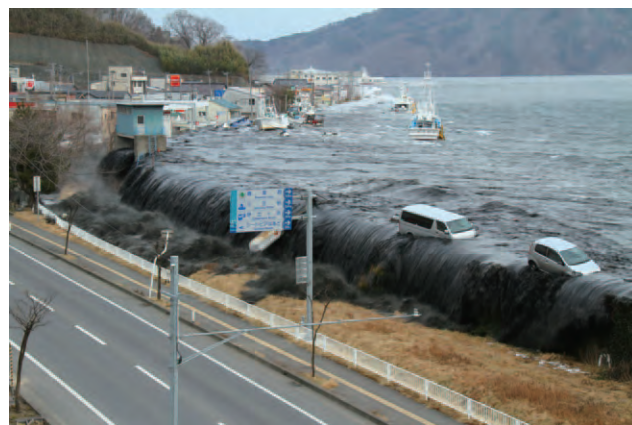
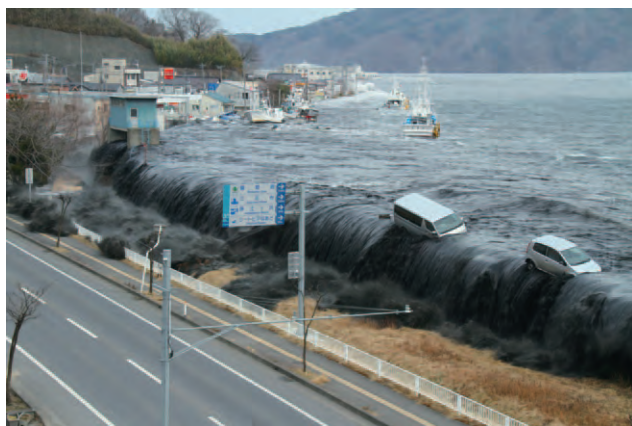
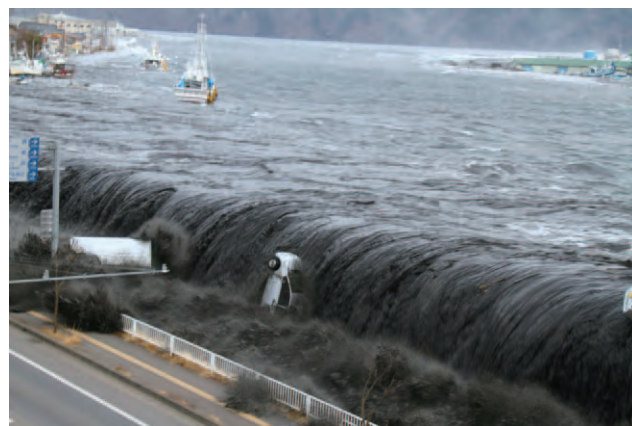
写真 12 岩手県宮古市宮古市役所 津波襲来時の様子 [撮影：2011年3月11日から12日，12月12日，写真12.1-13.14 提供：宮古市役所(311 まるごとアーカイブス)]

Photo 12 Miyako city hall, Miyako City, Iwate Prefecture. Tsunami attacked Miyako City [Taken on March 11 to 12, and December 12, 2011. Photos credit 13.1-13.14: Miyako City (311 Marugoto Archives Project)].

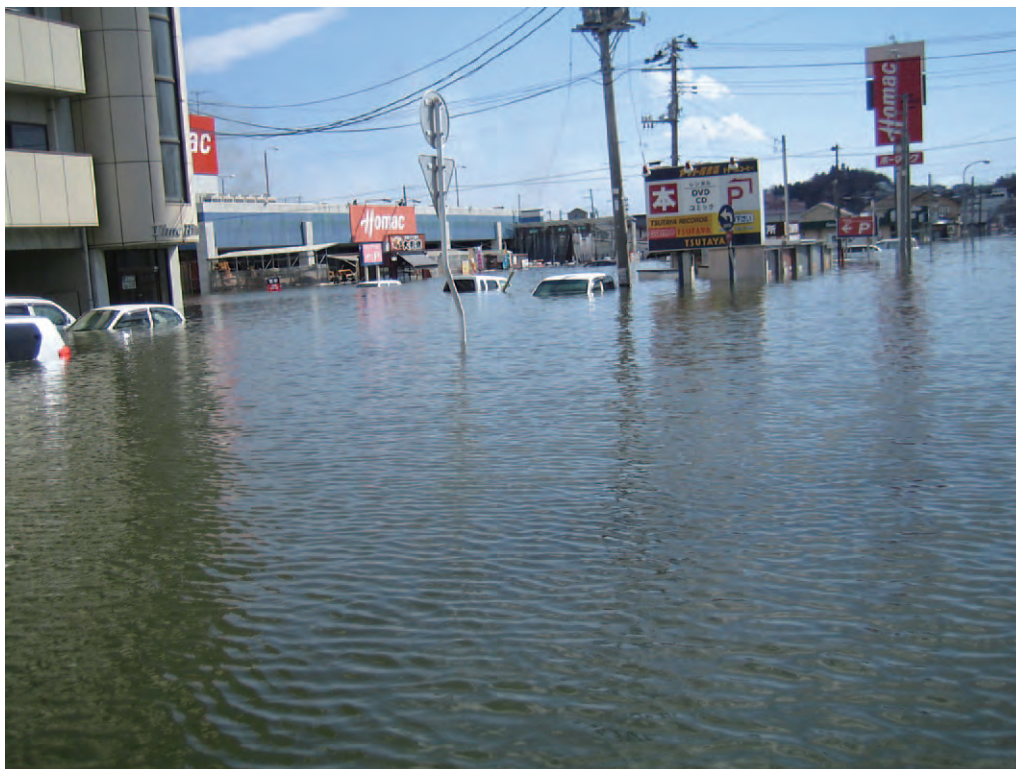
写真 13 宮城県石巻市南中里 2 丁目 冠水の様子 [撮影 : 2011 年 3 月 12 日 13 : 04, 提供 : 石巻市 (311 まるごとアーカイブス)]

Photo 13 Minaminakazato 2chome, Ishinomaki City, Miyagi Prefecture. Flooded area after tsunami in Ishinomaki City [Taken on March 12, 2011 13:04 JST. Photo credit: Ishinomaki City (311 Marugoto Archives Project)].

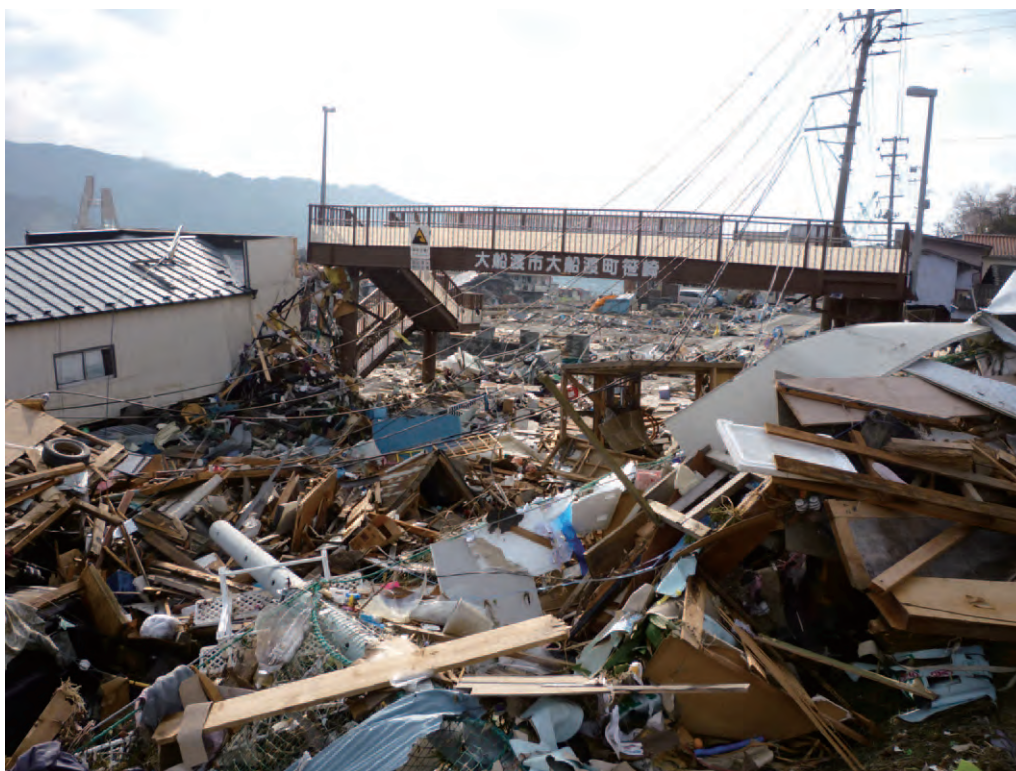
写真 14 岩手県大船渡市大船渡町笹崎 津波被災後の様子 [撮影 : 2011 年 3 月 12 日, 提供 : 大船渡市立大船渡小学校 (311 まるごとアーカイブス)]

Photo 14 Sasazaki, Ofunato-cho, Ofunato City, Iwate Prefecture. The tsunami reduced the town to rubble [Taken on March 12, 2011. Photo credit: Ofunato elementary school (311 Marugoto Archives Project)].

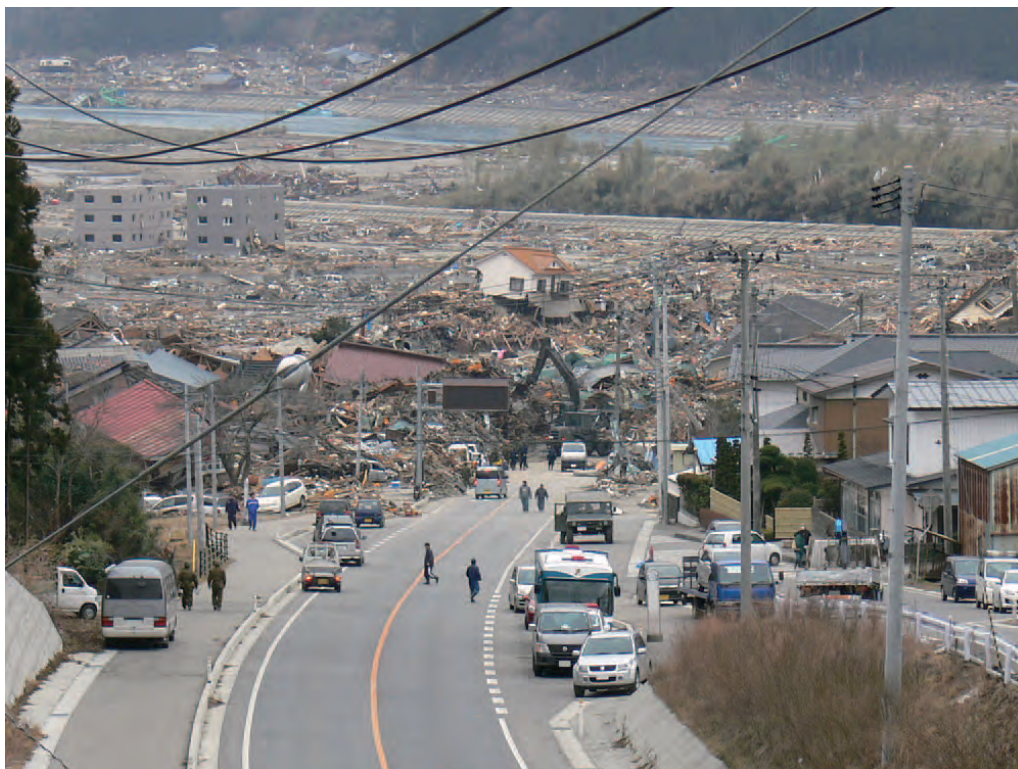
写真 15 岩手県陸前高田市国道 340 号栃ヶ沢付近 津波被災後の様子 [撮影:2011 年 3 月 15 日, 提供: 岩手県 (311 まるごとアーカイブス)]

Photo 15 National Route 340,near Tochigasawa, Rikuzentakata City, Iwate Prefecture. Lowground had buried under the piles of rubble after Tsunami [Taken on March 15, 2011. Photo credit: Iwate Prefecture (311 Marugoto Archives Project)].

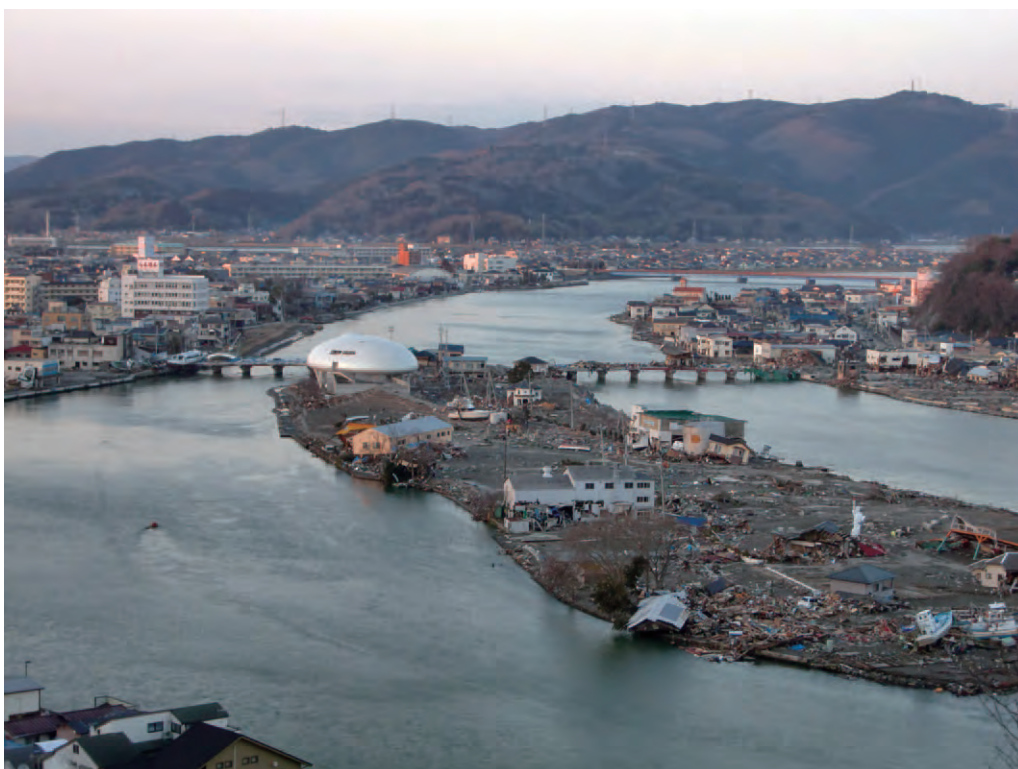
写真 17.2 宮城県石巻市中瀬 被災後の様子 [撮影：2011 年 3 月 18 日，提供：石巻市(311 まるごとアーカイブス)]

Photo 17.2 Nakase, Ishinomaki City, Miyagi Prefecture. Post Tsunami situation [Taken on March 18, 2011. Photo credit: Ishinomaki City (311 Marugoto Archives Project)].

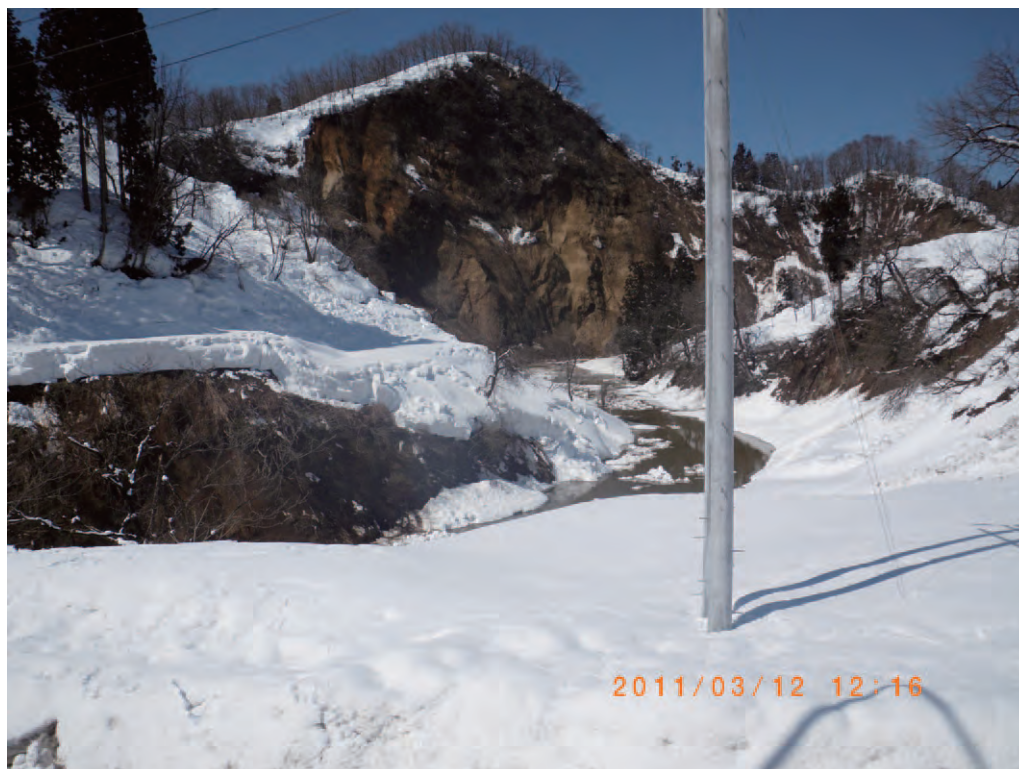
写真 18 新潟県十日町市 2011 年 3 月 12 日長野県北部地震による雪崩でダムアップした渋海川
[撮影：2011 年 3 月 13 日]

Photo 18 Tokamachi City, Niigata Prefecture. Dammed-up Shibumi river because of the avalanche triggered by North Nagano earthquake on March 12, 2011 [Taken on March 13, 2011].

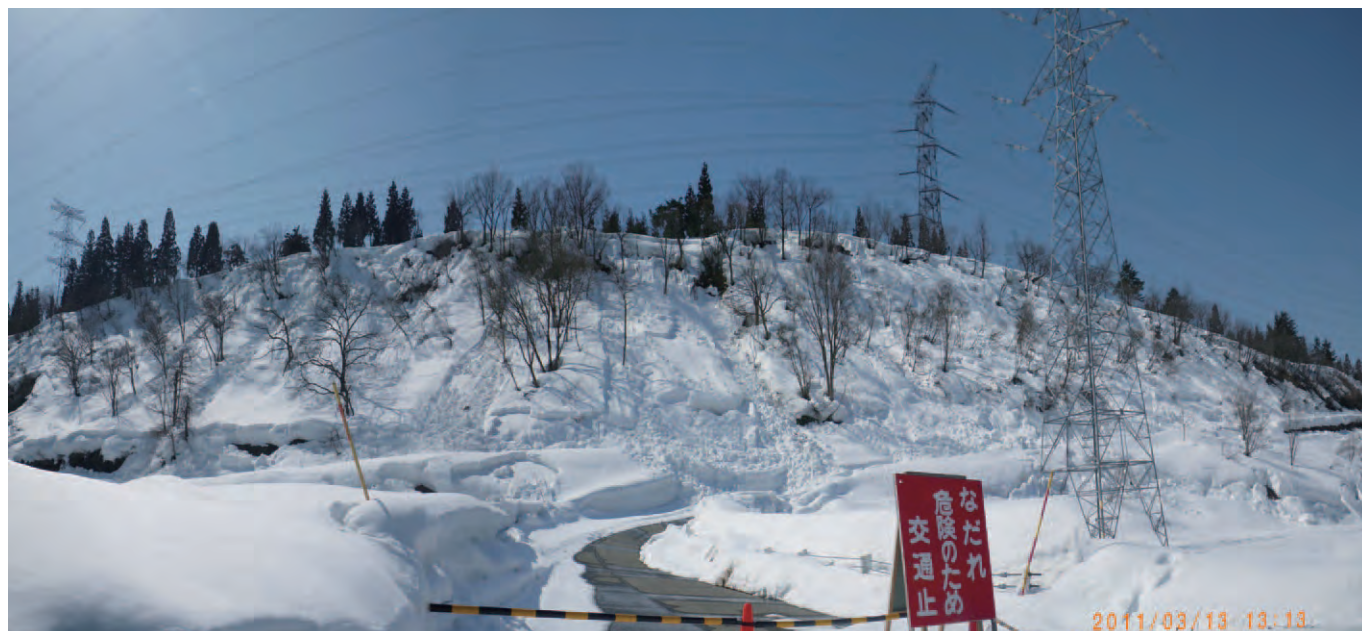
写真 19 新潟県十日町市 2011 年 3 月 12 日長野県北部地震によって同時に多発した表層雪崩
[撮影：2011 年 3 月 13 日]

Photo 19 Tokamachi City, Niigata Prefecture. Seismicity-induced surface snow avalanches by North Nagano earthquake on March 13, 2011 [Taken on March 13, 2011].

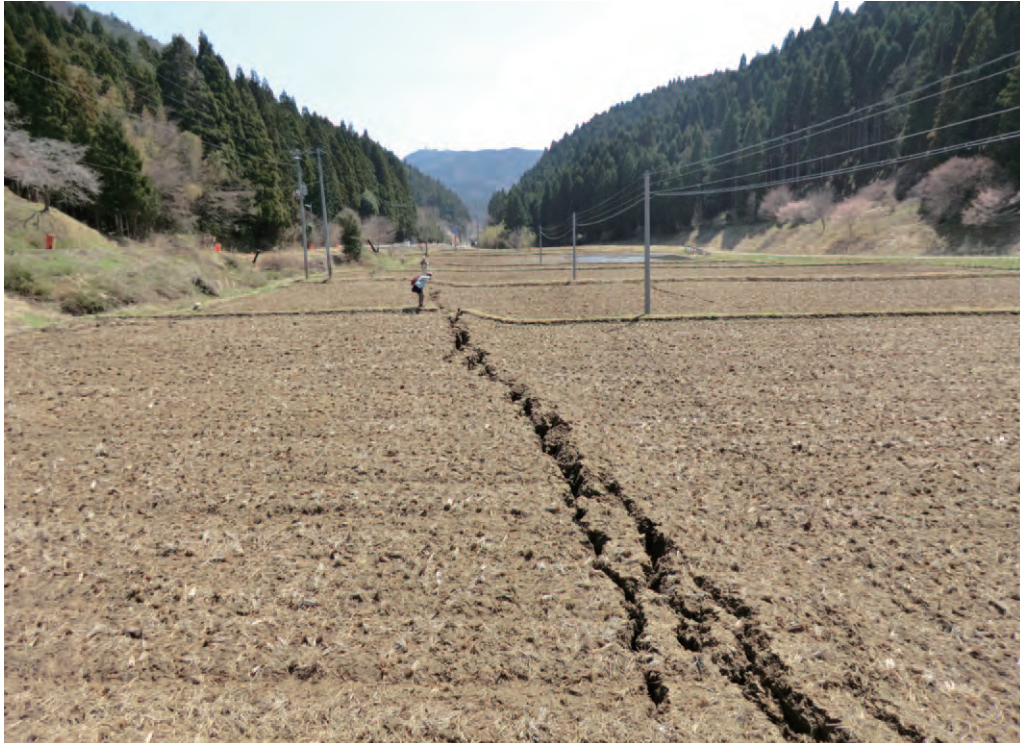
写真 20 福島県いわき市田人町一ノ倉 2011 年 4 月 11 日 17:16 (M7.0) 福島県浜通りの地震により出現した塩ノ平断層 [撮影 : 2011 年 4 月 14 日]

Photo 20 Ichinokura, Tabito-cho, Iwaki city, Fukushima Prefecture. Shionohira fault developed across the area by the Fukushima-ken Hamadori earthquake, occurred on April 11, 2011 17:16 JST (M7.0). [Taken on April 14, 2011].

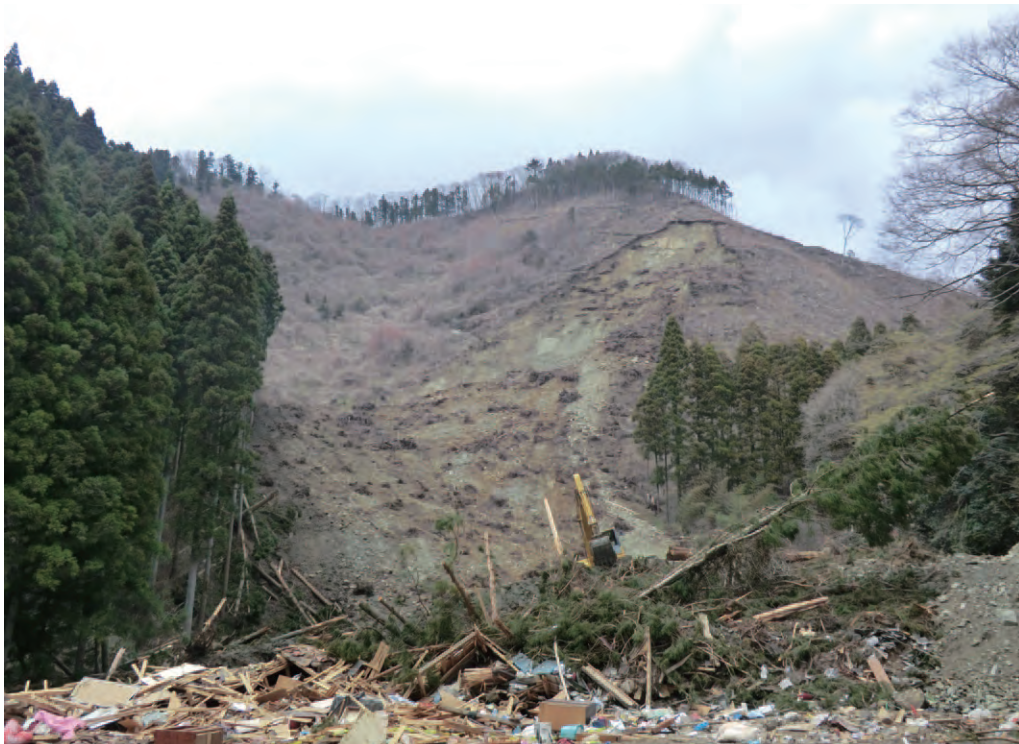
写真 21 福島県いわき市石住貝屋 2011 年 4 月 11 日 17 : 16 (M7.0) 福島県浜通りの地震により発生した貝屋崩壊 [撮影 : 2011 年 4 月 14 日]. 崩壊土砂により民家 2 棟が巻き込まれ, 3 人が亡くなった.

Photo 21 Kaiya, Ishizumi, Iwaki city, Fukushima Prefecture. Kaiya landslide occurred by the Fukushima-ken Hamadori earthquake on April 11, 2011 17:16 JST (M7.0). [Taken on April 14, 2011] Two houses were destroyed and three persons were killed by this landslide.

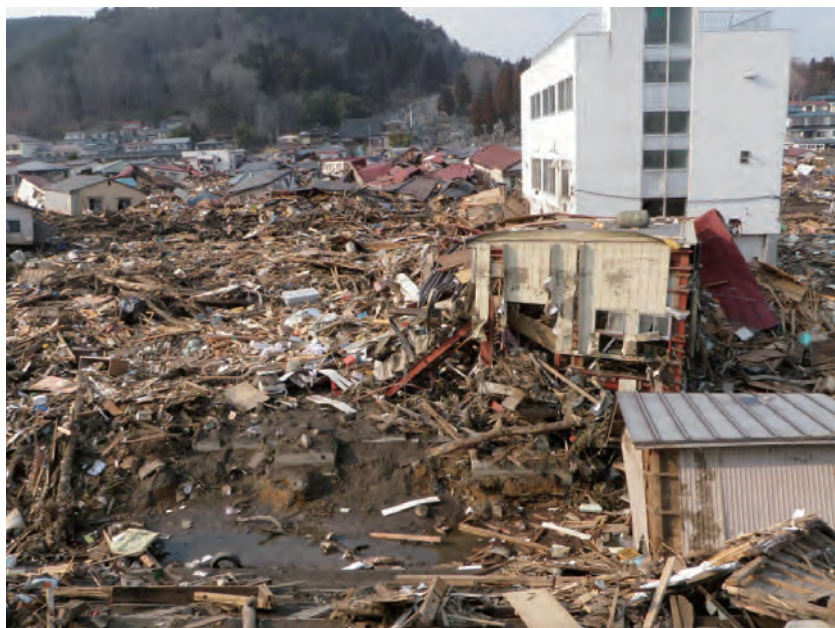
写真 22.1 岩手県宮古市田老町農協前 被災から2日後の様子 [撮影: 2011 年 3 月 13 日, 提供: 岩手県 (311 まるごとアーカイブス)]

Photo 22.1 Nokyomae, Taro-cho, Miyako City, Iwate Prefecture. 2 days after the earthquake in Miyako City [Taken on March 13, 2011. Photo credit: Iwate Prefecture (311 Marugoto Archives Project)].

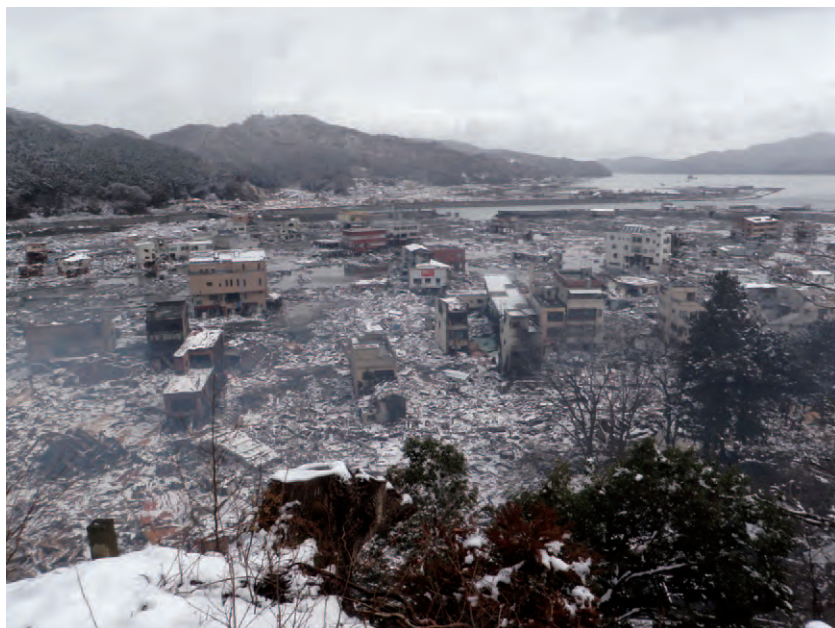
写真 23.1 岩手県大槌町末広町江岸寺 被災から6日後の様子 [撮影:2011年3月16日, 提供:岩手県(311 まるごとアーカイブス)]

Photo 23.1 Kogan temple, Suehiro-cho, Otsuchi Town, Iwate Prefecture. 6 days after the earthquake [Taken on March 16, 2011. Photo credit :Iwate Prefecture (311 Marugoto Archives Project)].

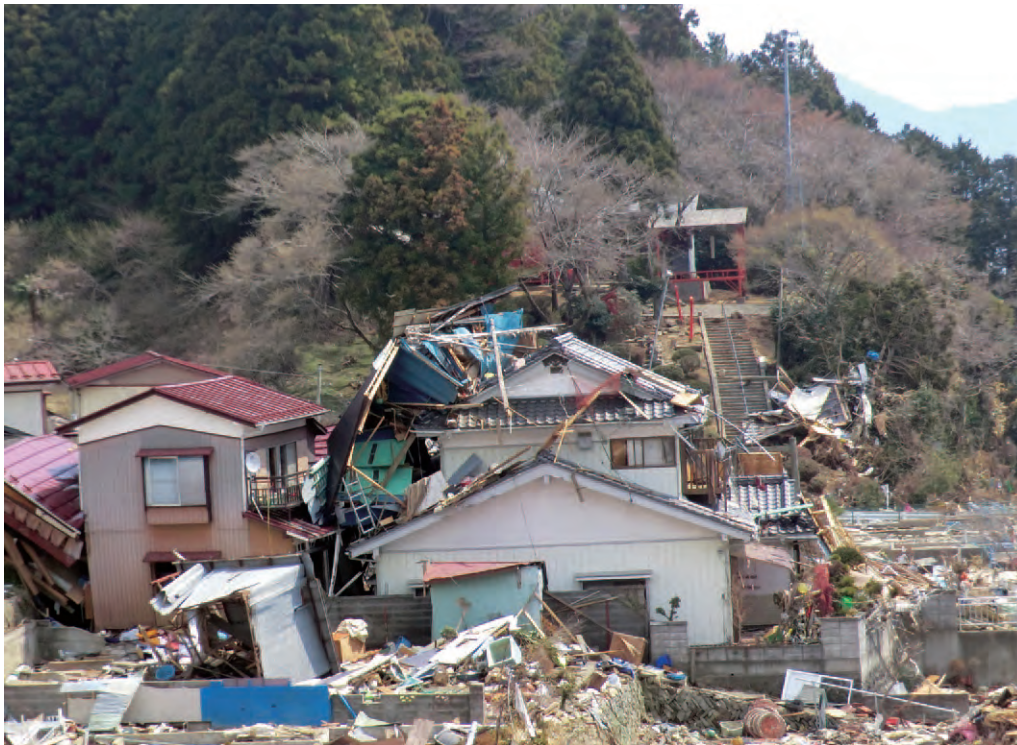
写真 26 宮城県石巻市雄勝町水浜 作楽神社とその周辺の津波被害 [撮影：2011 年 4 月 16 日]
写真中央よりやや右の赤い柱が作楽神社の拝殿。神社の境内には津波の被害が見られないが、拝殿より下部では津波の被害に遭っている。

Photo 26 Mizushima Ogatsu-cho, Ishinomaki City, Miyagi Prefecture. Sakura shine [Taken on April 16, 2011]. In many cases, Shinto shrines and monuments, which have a long history, are built in the safest places in the area. In the center of the right side of the picture, the main hall of Sakura Shinto Shrine was kept safe from the Tsunami. There is still much rubble and debris one month after the earthquake and tsunami in the town of which is pictured.
